# Identificación de las fallas del asfalto y propuesta de alternativa para acondicionar la transitabilidad del camino vecinal San José de Sisa - Agua Blanca

Tesis

Para optar el título profesional de Ingeniero Civil

**Tarapoto, Perú**

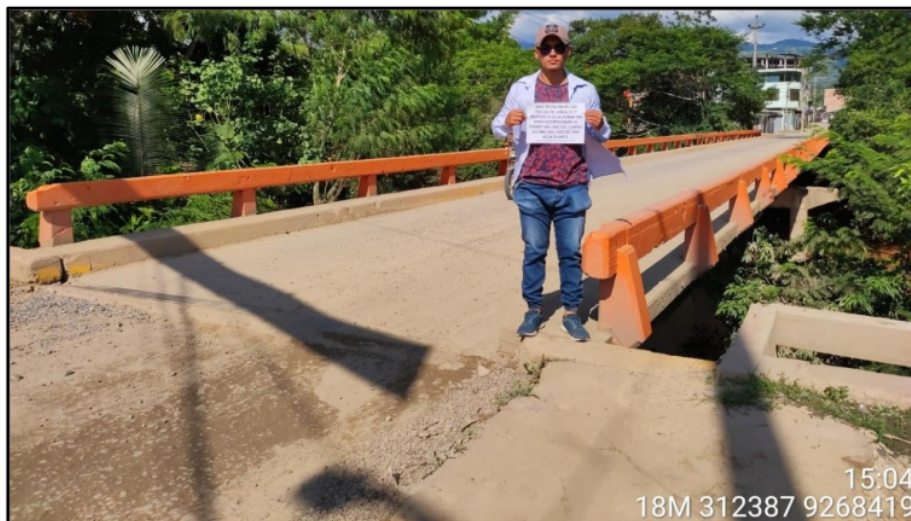
Figura 4. Bache – km 0+000

**Deterioro / falla 7:** Desintegración por Baches (Huecos)

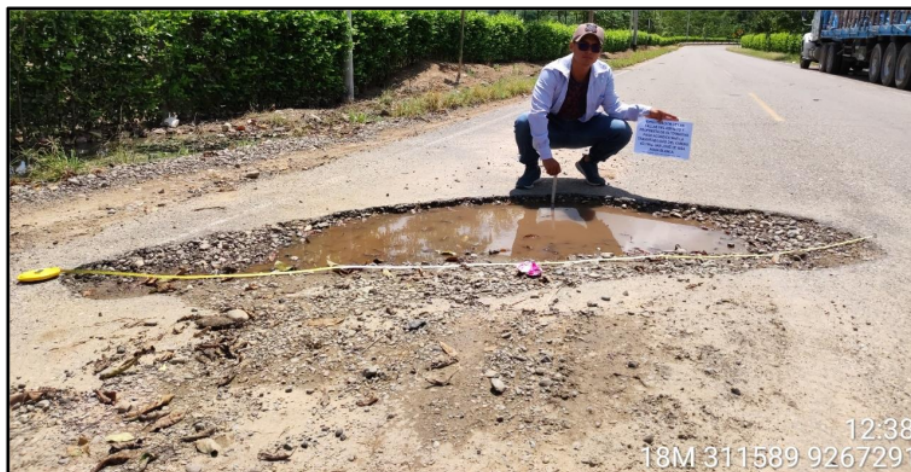
Figura 8. Peladura y Desprendimiento – km 1+400

Se puede apreciar un deterioro continuo con aparición de la base granular en un área de 3.20 m x 1.80 m, el cual presenta un nivel de severidad alta. Ver Figura 8.

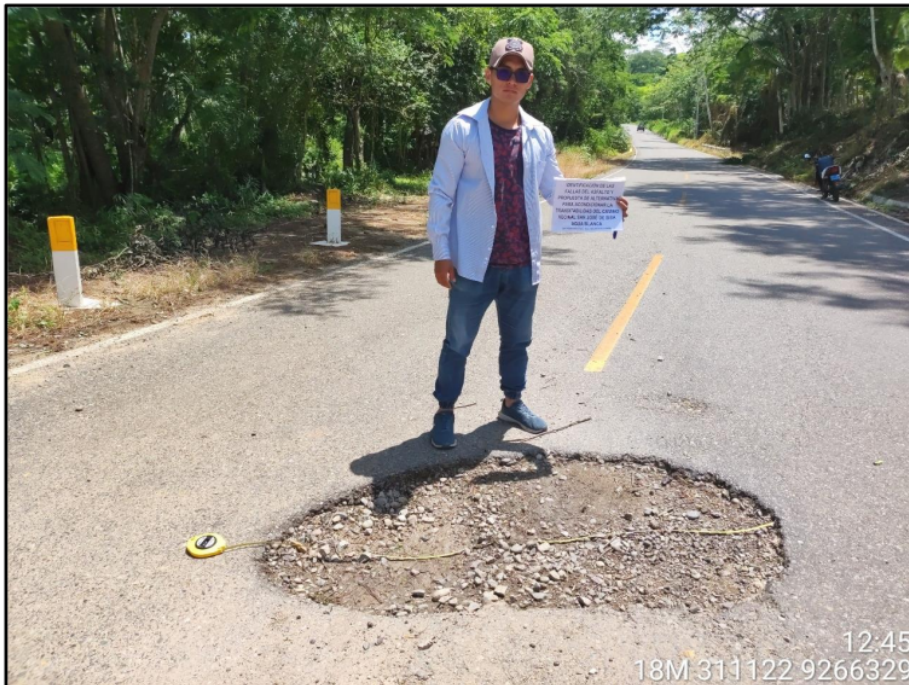
Figura 9. Bache – km 3+015

El pavimento presenta un mal estado de la superficie con una separación en un área de 1.80 m x 1.10 m el cual forman una depresión de 9.50 cm. La forma del hoyo es redondeada con bordes agudos y lados verticales cerca a la zona superior de la falla los cuales constituyen a un daño superficial que interrumpe la continuidad del pavimento. Ver Figura 9.

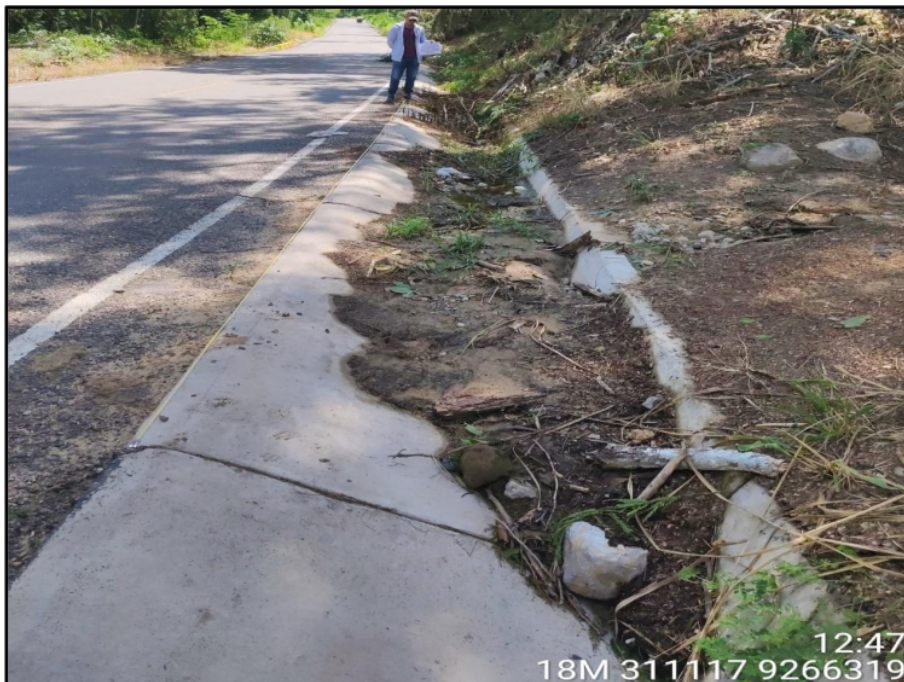
Figura 10. Peladura y Desprendimiento – km 3+040

- Mezcla asfáltica defectuosa o endurecida y pérdida de sus propiedades ligantes.
- Estancamiento e infiltración de agua en el paquete estructural, obstaculización del drenaje longitudinal, deslizamientos de laderas y acumulación de vegetación.
- Deficiente proceso constructivo y uso de agregados que tienen afinidad con el agua (hidrófilos), asimismo burbujas de aire atrapados en el revestimiento asfáltico y uso de agregados contaminados.

- Presencia de tráfico vehicular no correspondiente a vehículos de transporte común (vehículos de orugas) y ablandamiento de la superficie producto de derramamiento de agentes agresivos (aceites, solventes, agua, etc.).
- **Niveles de gravedad del deterioro:**  
Se puede apreciar en el margen derecho de la vía, un deterioro continuo sin aparición de la base granular en un área de 15.00 m x 1.20 m, el cual presenta un nivel de severidad media. Ver Figura 10.

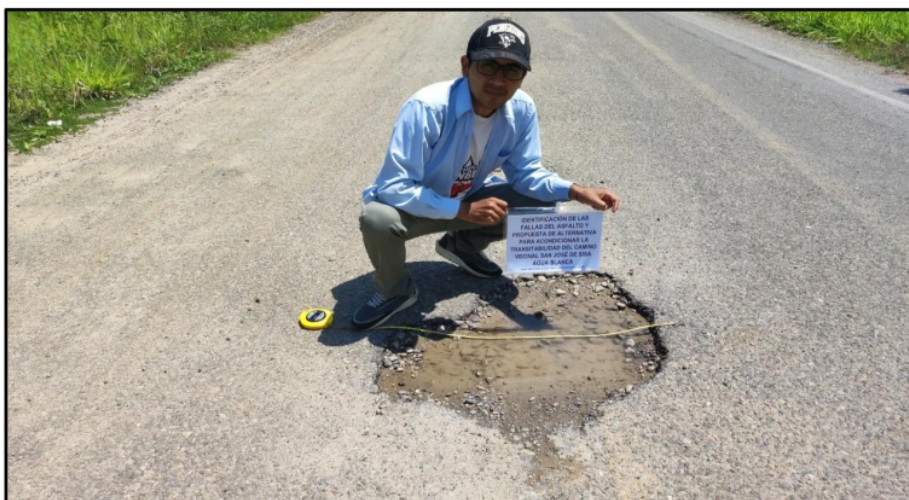
Figura 11. Bache – km 5+305

El pavimento presenta un mal estado de la superficie con una separación en un área de 0.90 m x 1.00 m el cual forman una depresión de 6.00 cm. La forma del hoyo es redondeada con **1** bordes agudos y lados verticales cerca a la zona superior de la falla **1** los cuales constituyen a un daño superficial que interrumpe la continuidad del pavimento. Ver Figura 11.

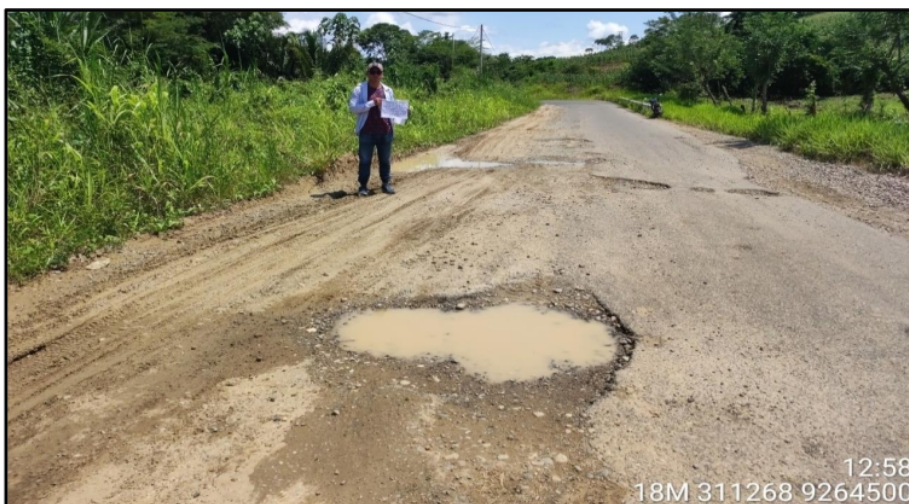
Figura 12. Bache – km 5+510

El pavimento presenta un mal estado de la superficie en un área afectada de 7.60 m x 25.40 m el cual forman un conjunto de baches con una depresión aproximada de 15.00 cm. La forma del hoyo es redondeada con bordes agudos y lados verticales cerca a la zona superior de la falla los cuales constituyen a un daño superficial que interrumpe la continuidad del pavimento, asimismo presenta estancamiento de agua por falta de drenaje superficial. Ver Figura 12.

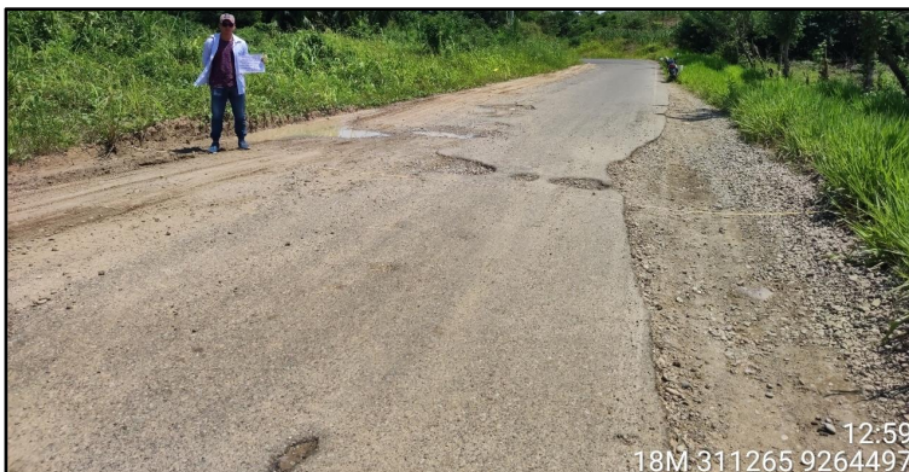
Figura 13. Peladura y Desprendimiento de Agregados – km 5+510

Se puede apreciar en el margen derecho de la vía, un deterioro <sup>9</sup> continuo con aparición de la base granular en un área de 18.20 m x 1.80 m, el cual presenta un nivel de severidad alta. Ver Figura 13.

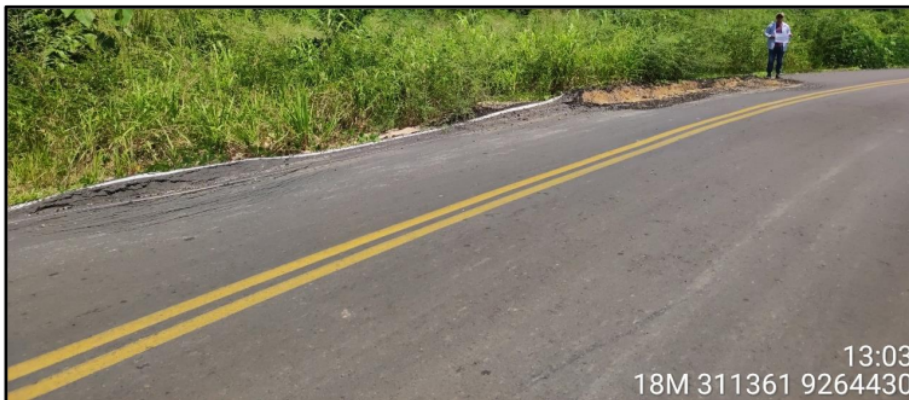
Figura 14. Deformaciones por Deficiencia Estructural (Hundimiento) – km 5+730

Se puede apreciar que el hundimiento presenta una dimensión aproximada de 9.60 m x 1.80 m y una depresión de 11.50 cm, mayor a 5 cm, de esta manera podemos afirmar que presenta un nivel de severidad alta. Esto perjudica considerablemente la comodidad de manejo del usuario. Ver Figura 14.

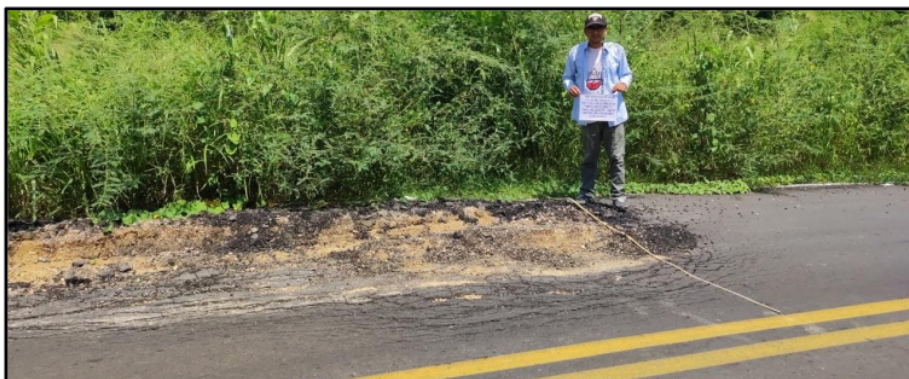
Figura 15. Piel de Cocodrilo – km 5+730

El pavimento presenta una serie de grietas o rajaduras interconectadas entre sí el cual forman polígonos irregulares con ángulos agudos con dimensiones generalmente inferiores a 30 cm. Este fenómeno se observa en el margen izquierdo de la vía y está ligado a la fatiga por repeticiones de cargas del tránsito. Ver Figura 15.

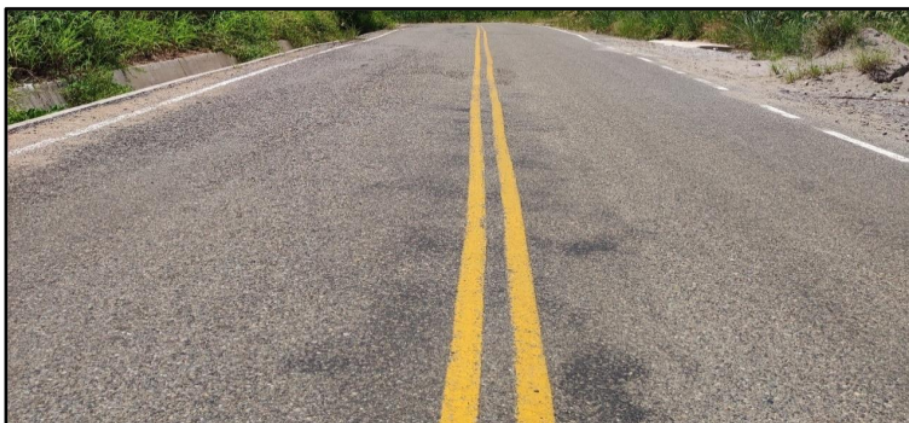
Figura 16. Peladura y Desprendimiento de Agregados – km 5+805

Se puede apreciar en el margen izquierdo de la vía, un deterioro continuo sin aparición de la base granular en un área de 25.00 m x 3.60 m, el cual presenta un nivel de severidad media. Ver Figura 16.

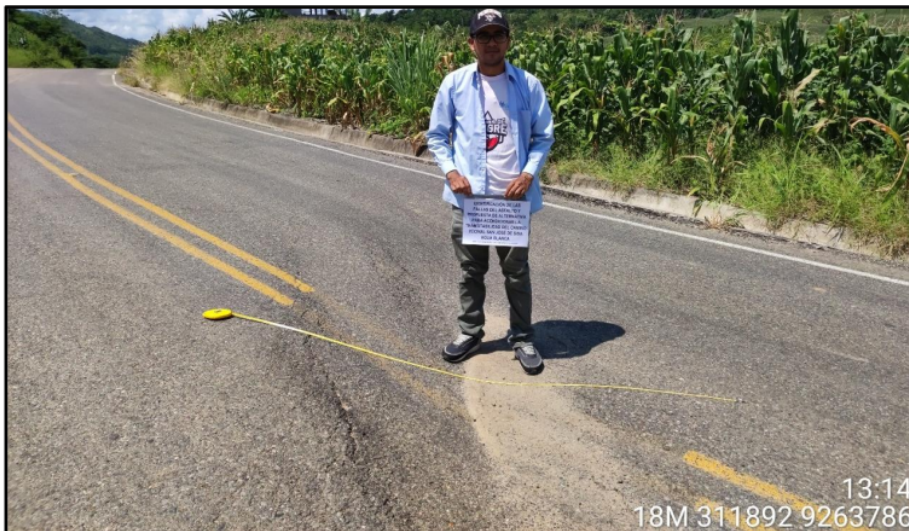
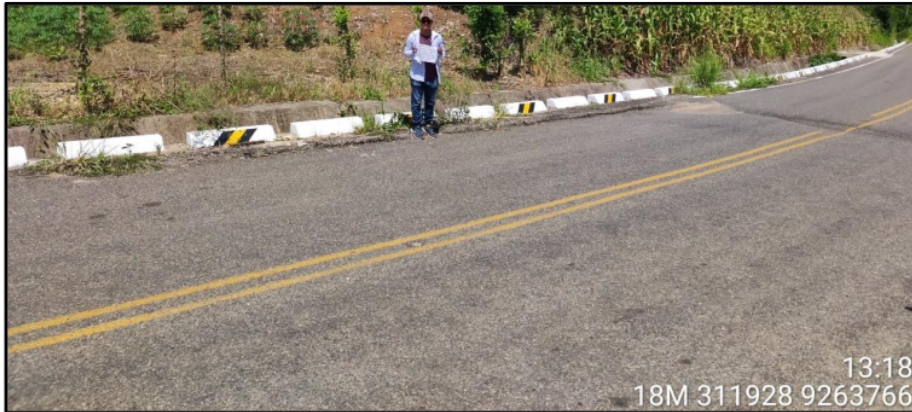
Figura 17. Deformaciones por Deficiencia Estructural (Hundimiento) – km 6+520

Se puede apreciar que el hundimiento presenta una dimensión aproximada de 7.20 m x 17.90 m y una depresión de 9.50 cm, mayor a 5 cm, de esta manera podemos afirmar que presenta un nivel de severidad alta. Esto perjudica considerablemente la comodidad de manejo del usuario. Ver Figura 17 y 18.

Para un nivel de severidad alto se recomienda lo siguiente:

- Rehabilitación o reconstrucción total del pavimento y un mejoramiento del drenaje superficial teniendo una vida esperada de 8 a 10 años.
- Bacheo profundo, reconstrucción de la base con material granular y emulsión asfáltica para la capa superficial del pavimento para un tiempo de vida estimado de 8 a 10 años.

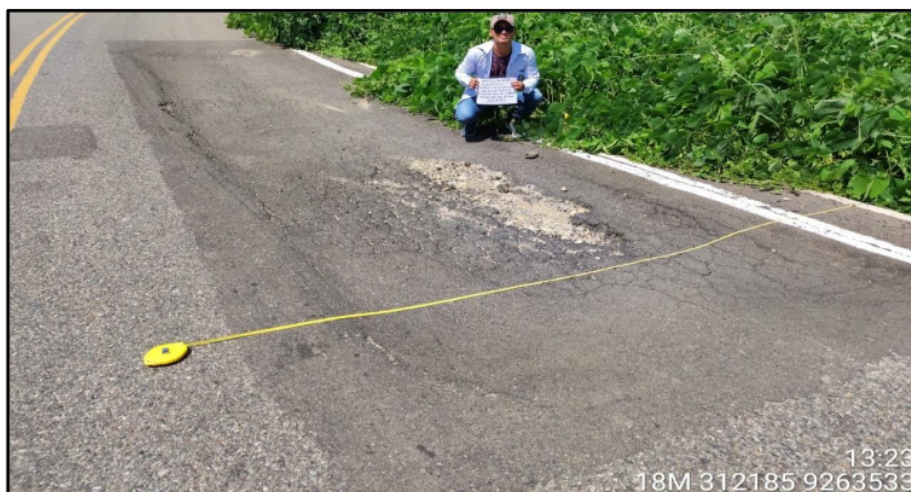
Figura 19. Reparaciones o Parchado – km 7+015

Se puede apreciar el parche que ha fallado y se ha fisurado tipo piel de cocodrilo y que hay presencia de hundimiento con material granular suelto en un área parchada de 3.20 m x 11.40 m y una depresión de 8.50 cm indicativo de una severidad alta. Ver Figura 19.

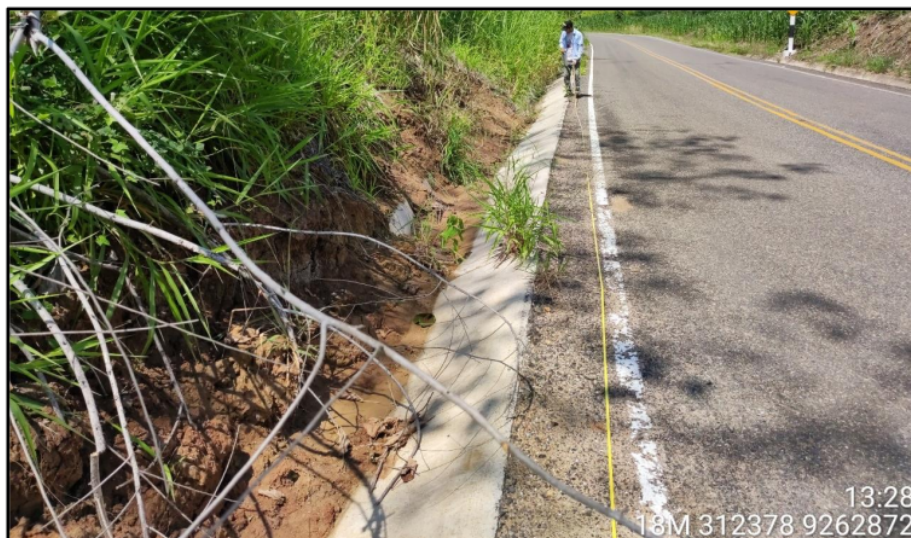
Figura 20. Peladura y Desprendimiento de Agregados – km 7+810

Se puede apreciar en el margen izquierdo de la vía, un deterioro <sup>4</sup> continuo sin aparición de la base granular en un área de 15.30 m x 1.20 m, el cual presenta un nivel de severidad media. Ver Figura 20.

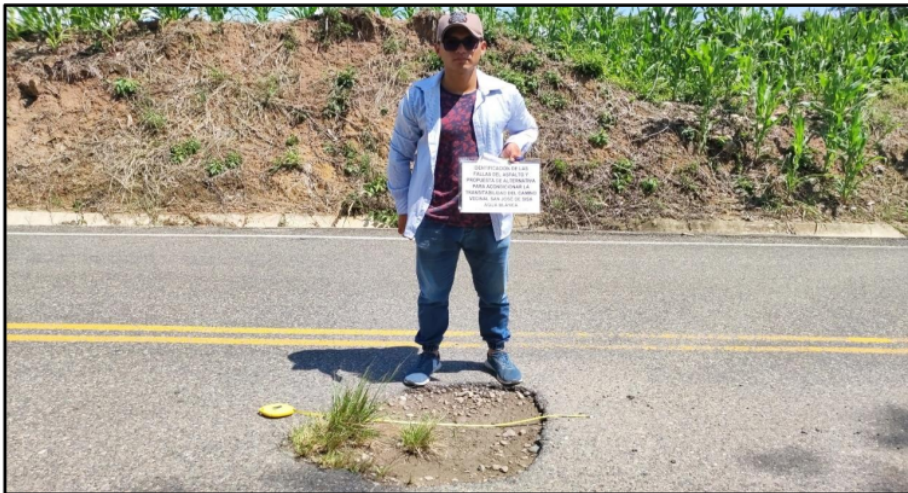
Figura 21. Bache – km 7+835

Se puede apreciar un diámetro del bache de aproximadamente 1.00 m, superior a 0.50 m el cual de acuerdo con la metodología podemos afirmar que presenta un nivel de severidad alta. Muestra una profundidad significativa del hoyo (7.50 cm) y presencia de humedad el cual empeora las condiciones de la falla. Ver Figura 21.

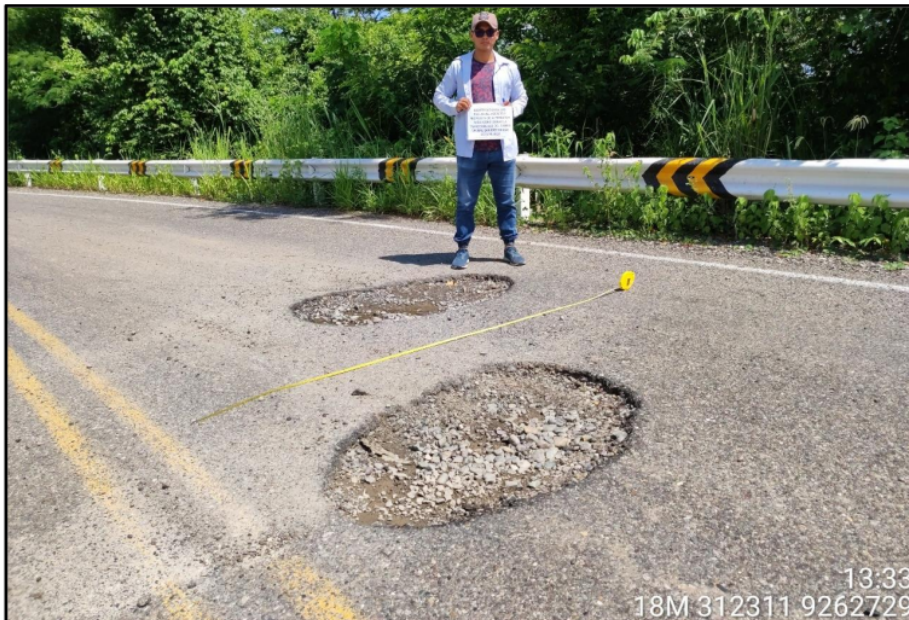
Figura 22. Bache – km 8+000

El pavimento presenta un par de baches que afectan la superficie en un área de 2.60 m x 2.45 m y depresiones de 7.50 cm y 8.20 cm por cada hueco. La forma del hoyo es redondeada con bordes agudos y lados verticales cerca a la zona superior de la falla los cuales constituyen a un daño superficial que interrumpe la continuidad del pavimento. Ver Figura 22.

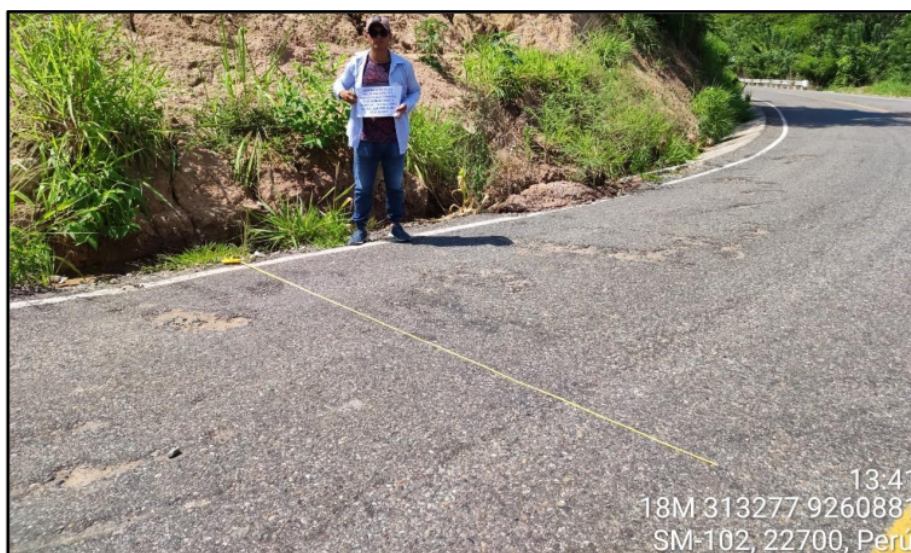
Figura 23. Bache – km 10+400

El pavimento presenta un conjunto de baches que afectan la superficie en un área de 3.50 m x 16.80 m y depresiones máximas de 2.50 cm. La forma de los baches es redondeada con bordes agudos y lados verticales cerca a la zona superior de la falla los cuales constituyen a un daño superficial que interrumpe la continuidad del pavimento y de la transitabilidad. Ver Figura 23.

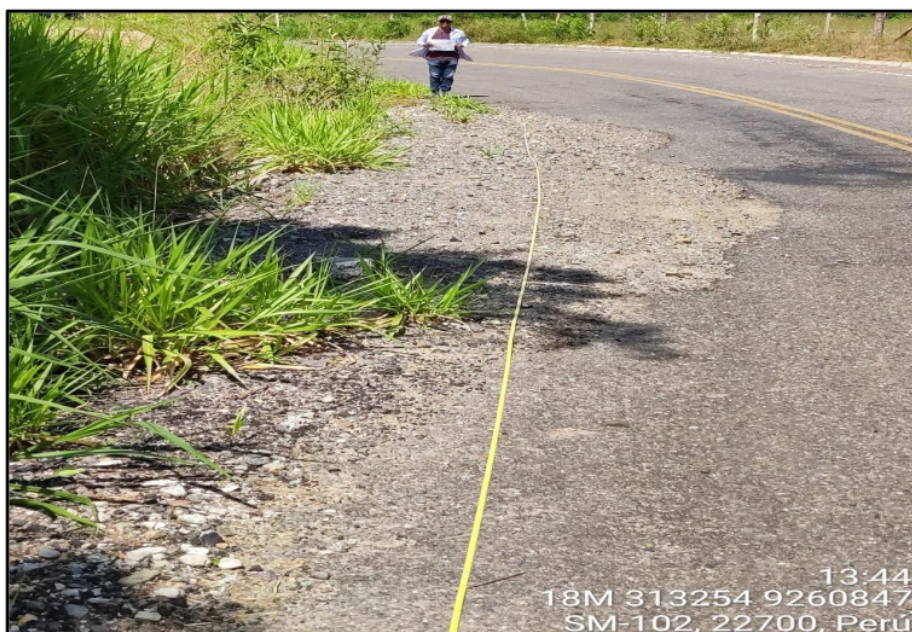
Figura 24. Peladura y Desprendimiento de Agregados – km 10+530

Se puede apreciar un deterioro continuo con aparición de la base granular en un área de 2.40 m x 23.65 m, el cual presenta un nivel de severidad. Ver Figura 24.

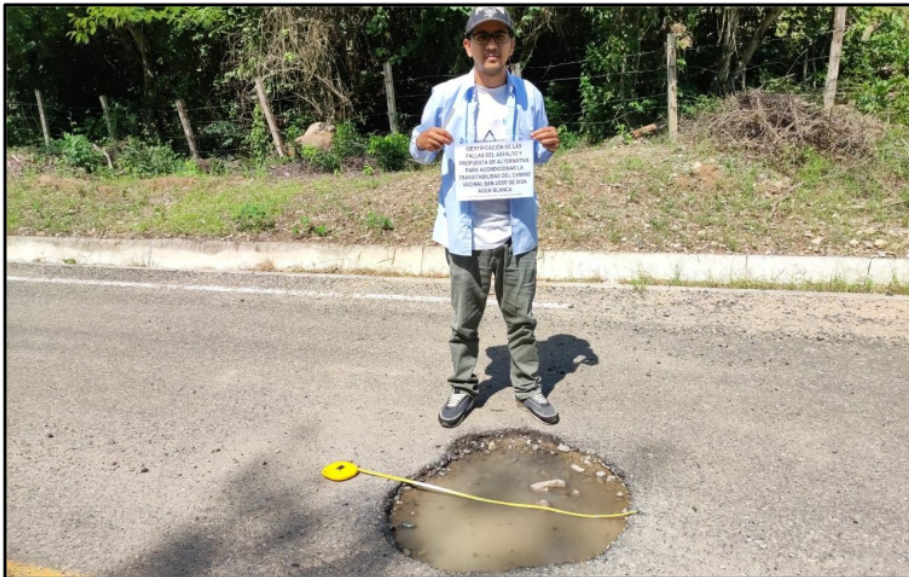
Figura 25. Bache – km 14+610

Se puede apreciar un diámetro del bache de 1.00 m, superior a 0.50 m el cual de acuerdo con la metodología podemos afirmar que presenta un nivel de severidad alta. Muestra una profundidad significativa del hoyo (8.50 cm) y presencia de agua el cual empeora las condiciones de la falla. Ver Figura 25.

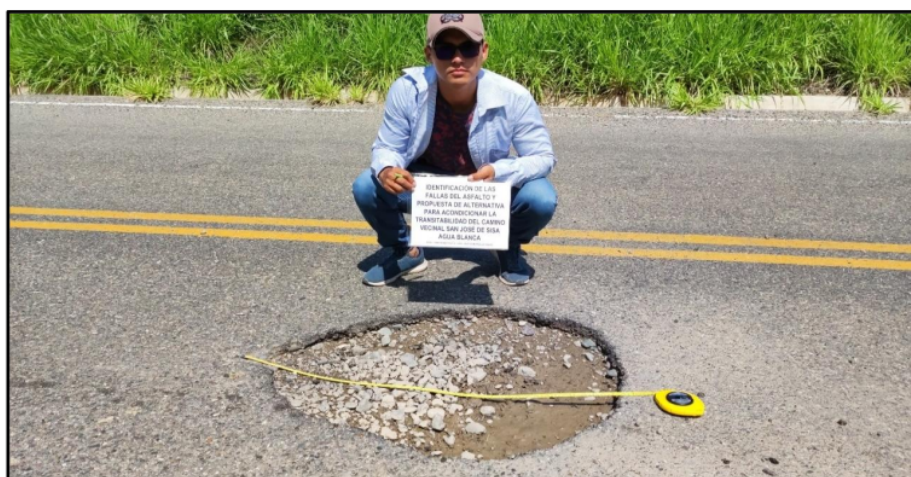
Figura 26. Bache – km 14+825

Se puede apreciar un diámetro del bache de aproximadamente 1.00 m, superior a 0.50 m el cual de acuerdo con la metodología podemos afirmar que presenta un nivel de severidad alta. Muestra una profundidad significativa del hoyo (7.50 cm) y presencia de humedad el cual empeora las condiciones de la falla. Ver Figura 26.

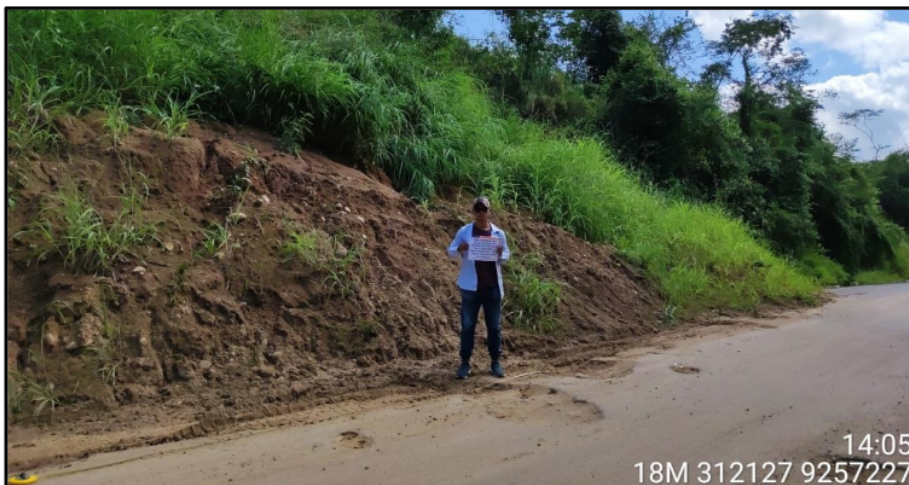
Figura 27. Bache – km 15+305

- Mala subbase y falta de compactación de las bases granulares, así como el uso de mezcla pobre de materiales.
- Inapropiado diseño del paquete estructural y ejecución de la obra con técnicas no adecuadas.
- Estancamiento de agua por inadecuado drenaje superficial y/o profundo, deslizamientos de laderas y presencia de abundante vegetación, etc.
- Debilitamiento de la carpeta de rodadura por presencia de humedad y lodo producto de los deslizamientos de laderas y estancamiento de agua.

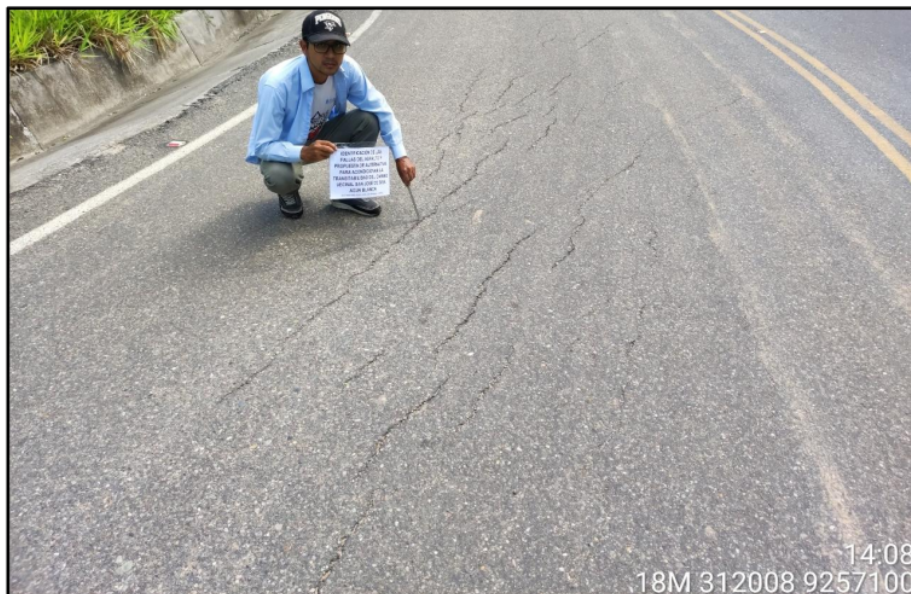
Figura 28. Fisuras Longitudinales – km 15+510

Se puede apreciar la presencia de agrietamientos paralelos al eje de la vía en una superficie de 7.60 m x 25.00 m. Las fisuras se ubican en el tramo en curva de la vía, íntegramente relacionadas a las sollicitaciones de cargas y coincidentemente sobre la zona de ahuellamiento del tránsito. Ver Figura 28.

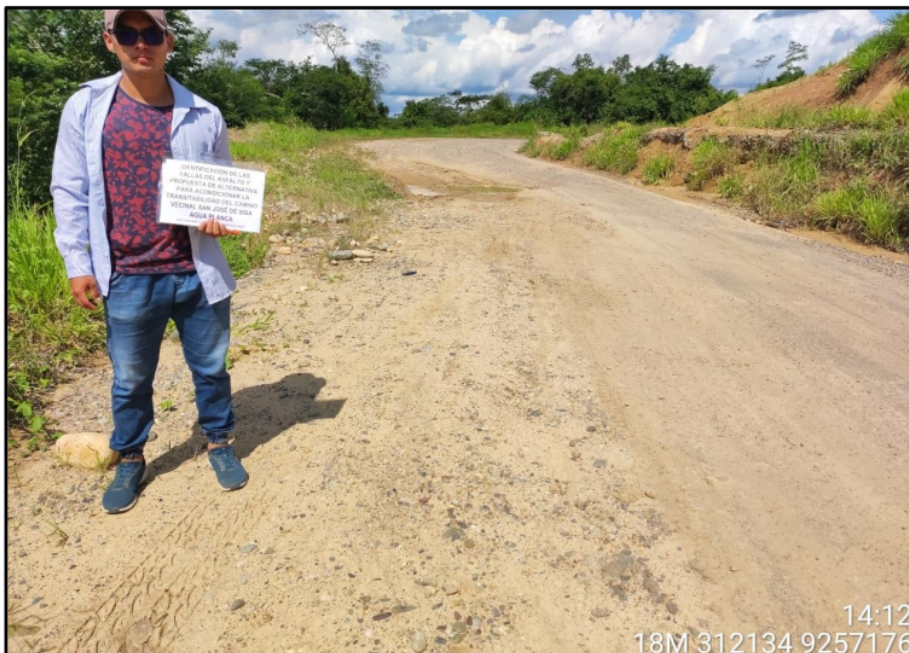
Figura 29. Peladura y Desprendimiento de Agregados – km 15+720

Se puede apreciar un deterioro <sup>9</sup> continuo con aparición de la base granular en un área de 7.60 m x 150.00 m, el cual presenta un nivel de severidad alto. Ver Figura 29.

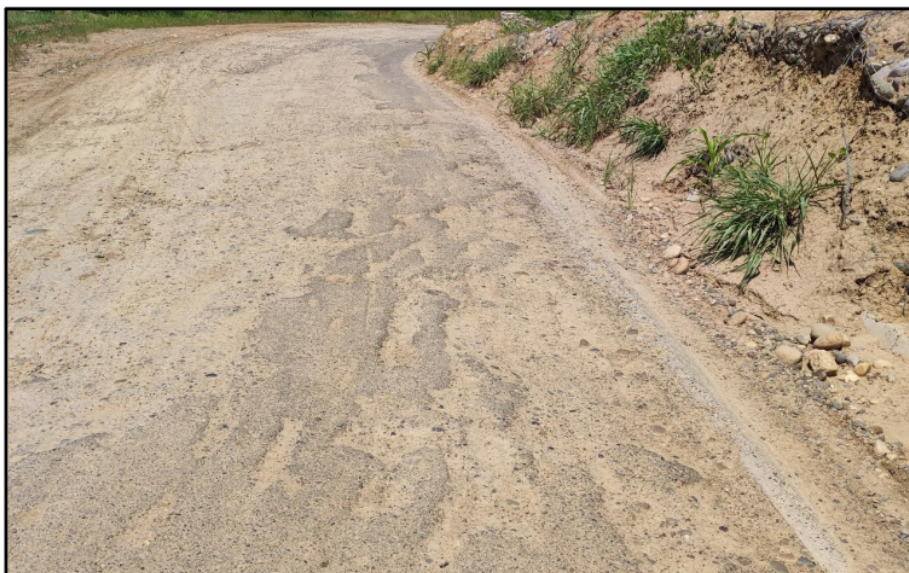
Figura 30. Bache – km 15+720

- Mala subbase y falta de compactación de las bases granulares, así como el uso de mezcla pobre de materiales.
- Inapropiado diseño del paquete estructural y ejecución de la obra con técnicas no adecuadas.
- Estancamiento de agua por inadecuado drenaje superficial y/o profundo, deslizamientos de laderas y presencia de abundante vegetación, etc.
- Debilitamiento de la carpeta de rodadura por presencia de humedad y lodo producto de los deslizamientos de laderas y estancamiento de agua.

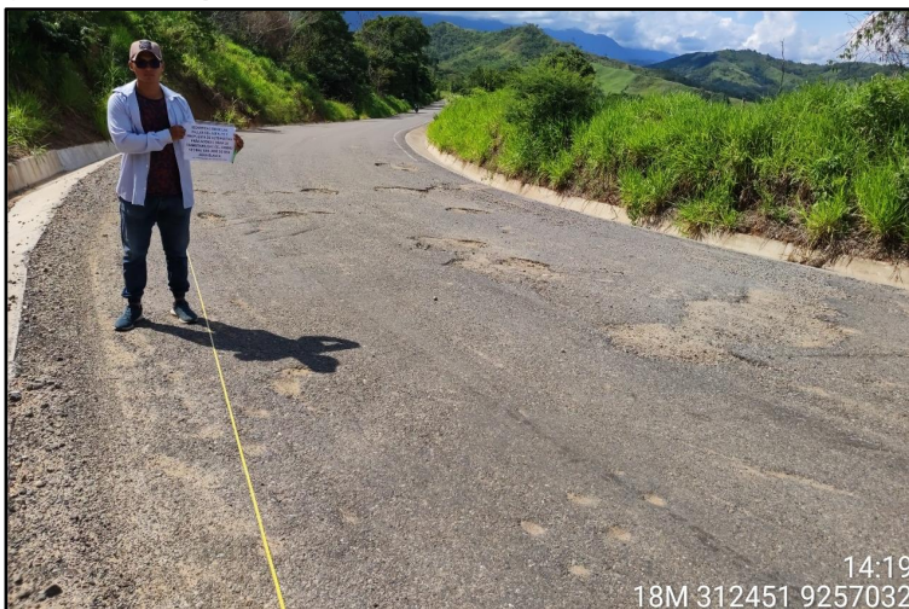
Figura 31. Bache – km 16+115

El pavimento presenta un conjunto de baches que afectan la superficie en un área de 7.60 m x 20.00 m y depresiones máximas hasta 10.00 cm. La forma de los baches es redondeada con bordes agudos y lados verticales cerca a la zona superior de la falla los cuales constituyen a un daño superficial que interrumpe la continuidad del pavimento. Ver Figura 31.
