Tesis

Evaluación del nivel de transitabilidad del tramo San José de Sisa - San Martín de Alao, El Dorado 2022

Tarapoto, Perú

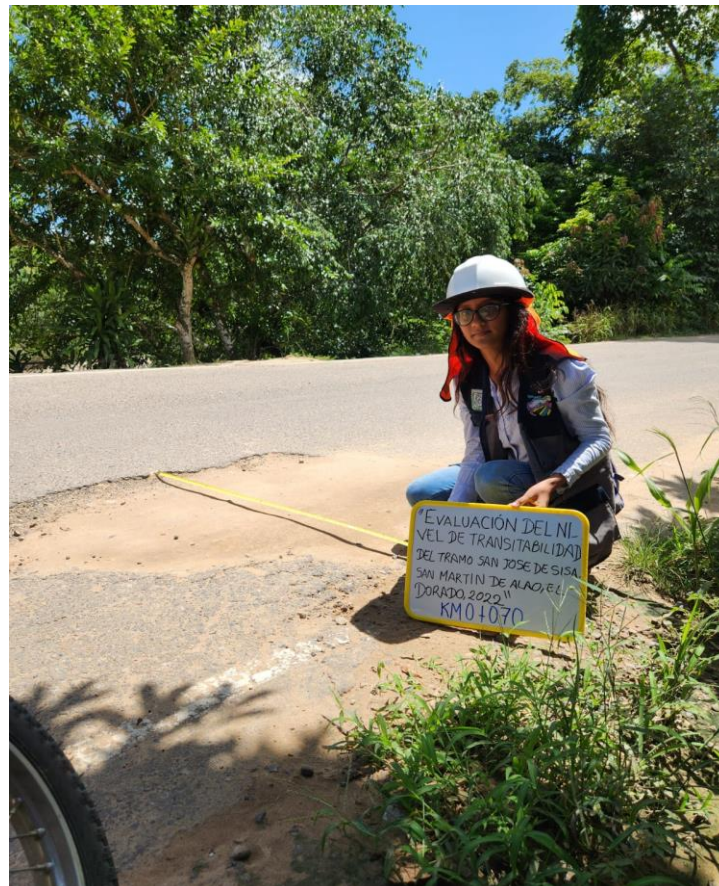
Figura 10. Progresiva: Km 0+ 070: Evaluación de bache

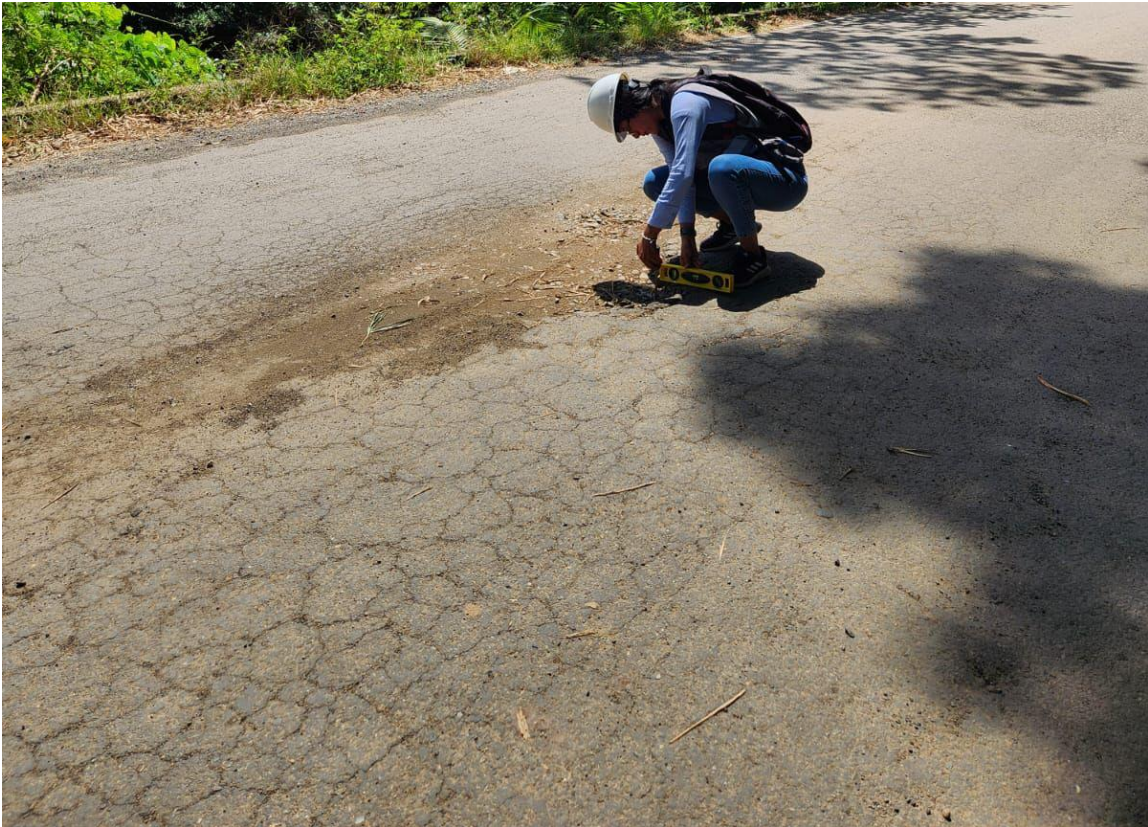
Figura 11. Progresiva: Km 0+560: Evaluación de piel de cocodrilo

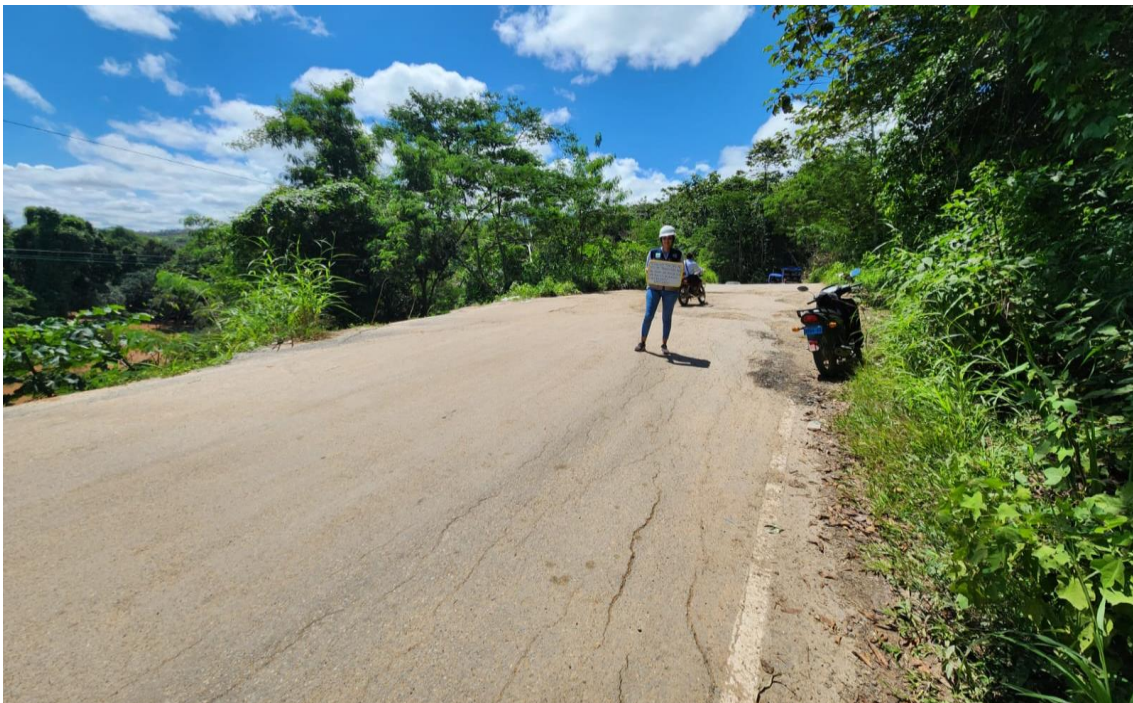
Figura 12. Progresiva: Km 0+800: Deformación por deficiencia y fisuras longitudinales

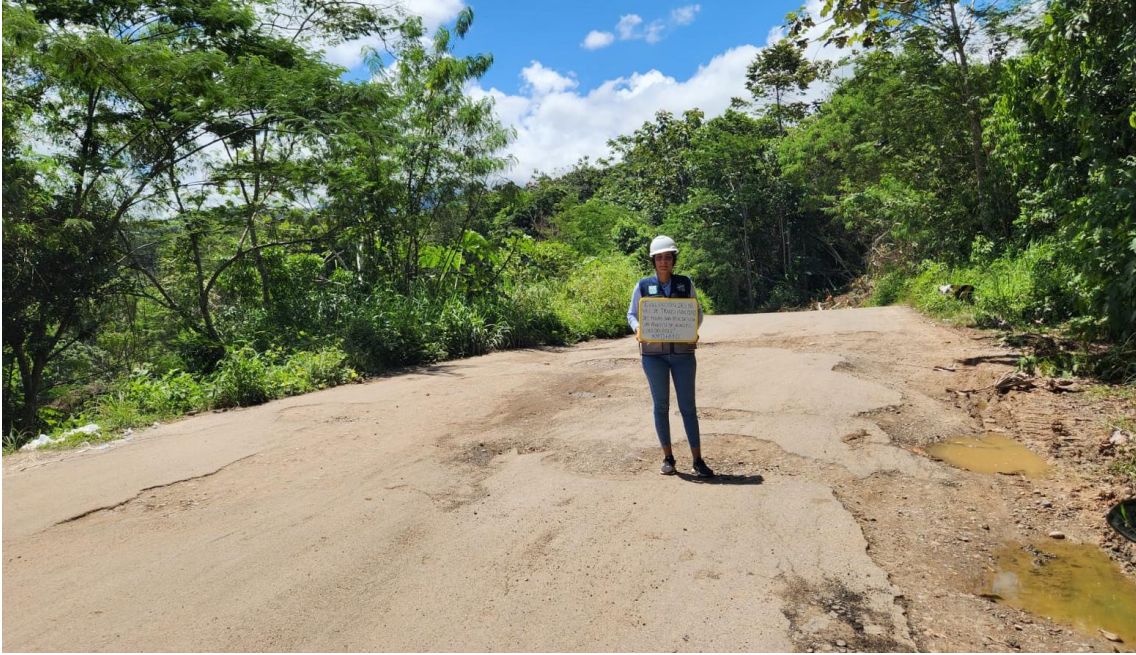
Figura 13. Progresiva 0+810: Baches

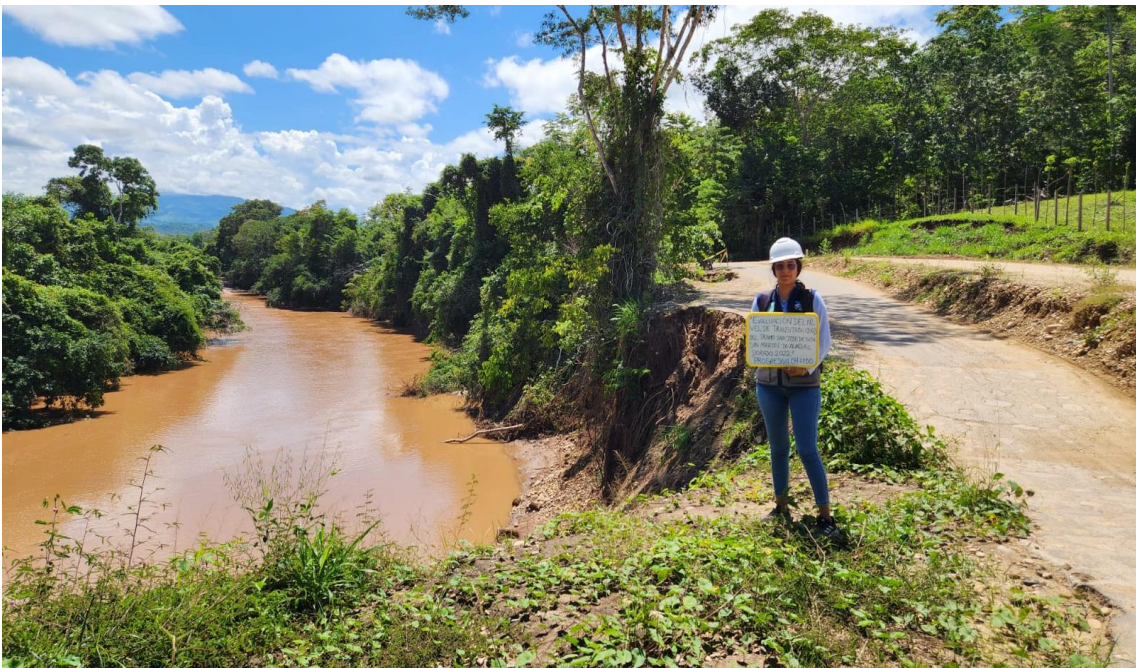
Figura 14. Progresiva 4+180: Erosión

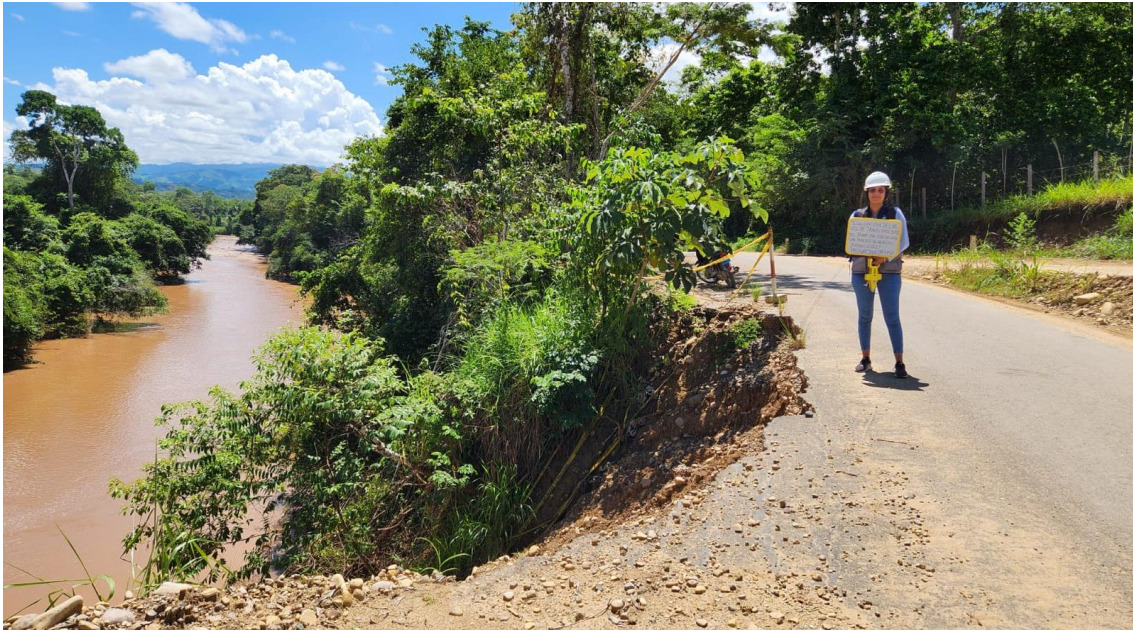
Figura 15. Progresiva: 4+200: Evaluación de la sección izquierda de la vía en estado crítico por erosión

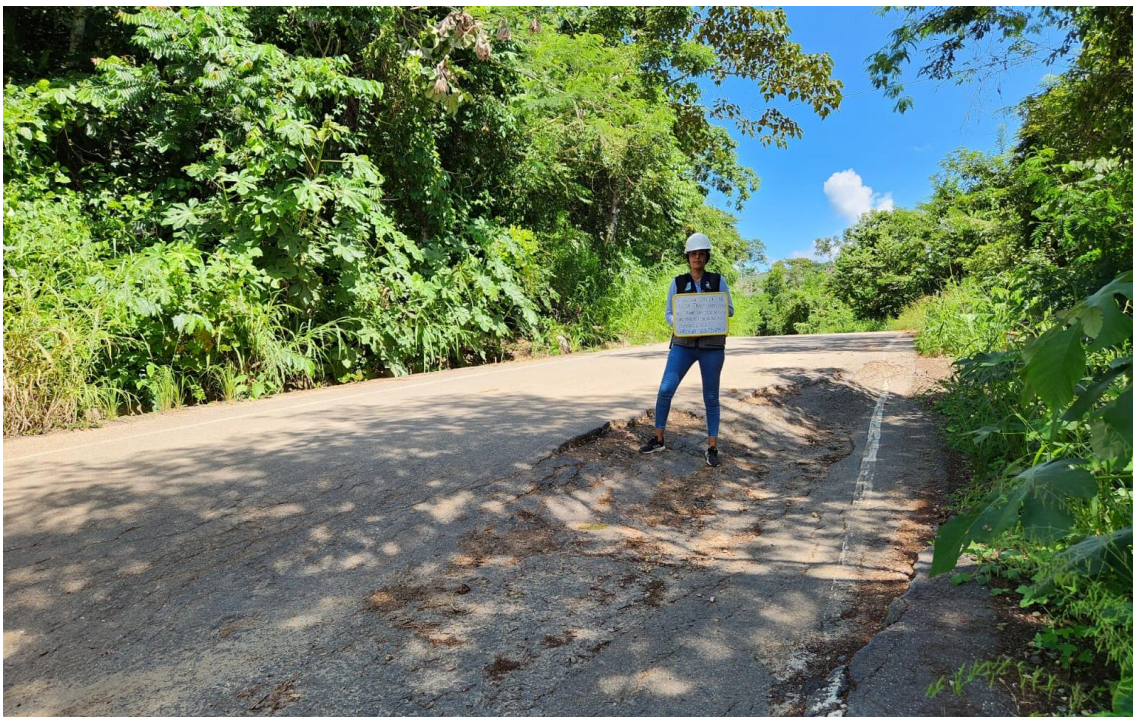
Figura 16. Progresiva: 5+180: Deformación por deficiencia estructural

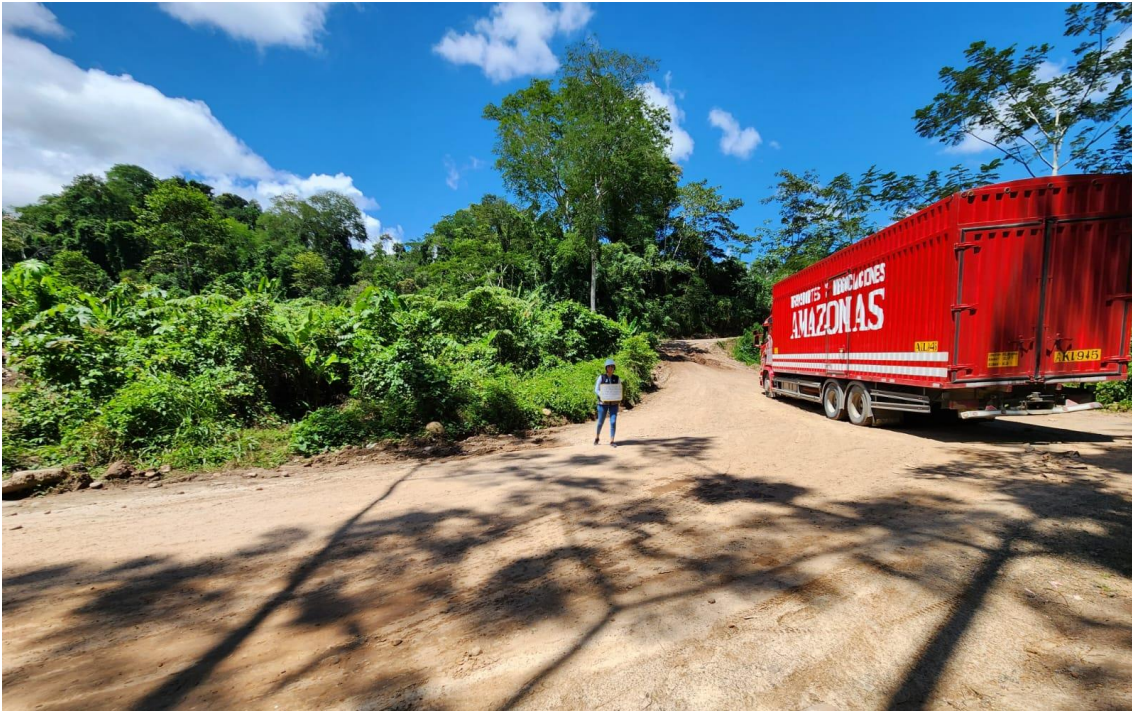
Figura 17. Progresiva: 5+600: Desprendimiento de carpeta asfáltica

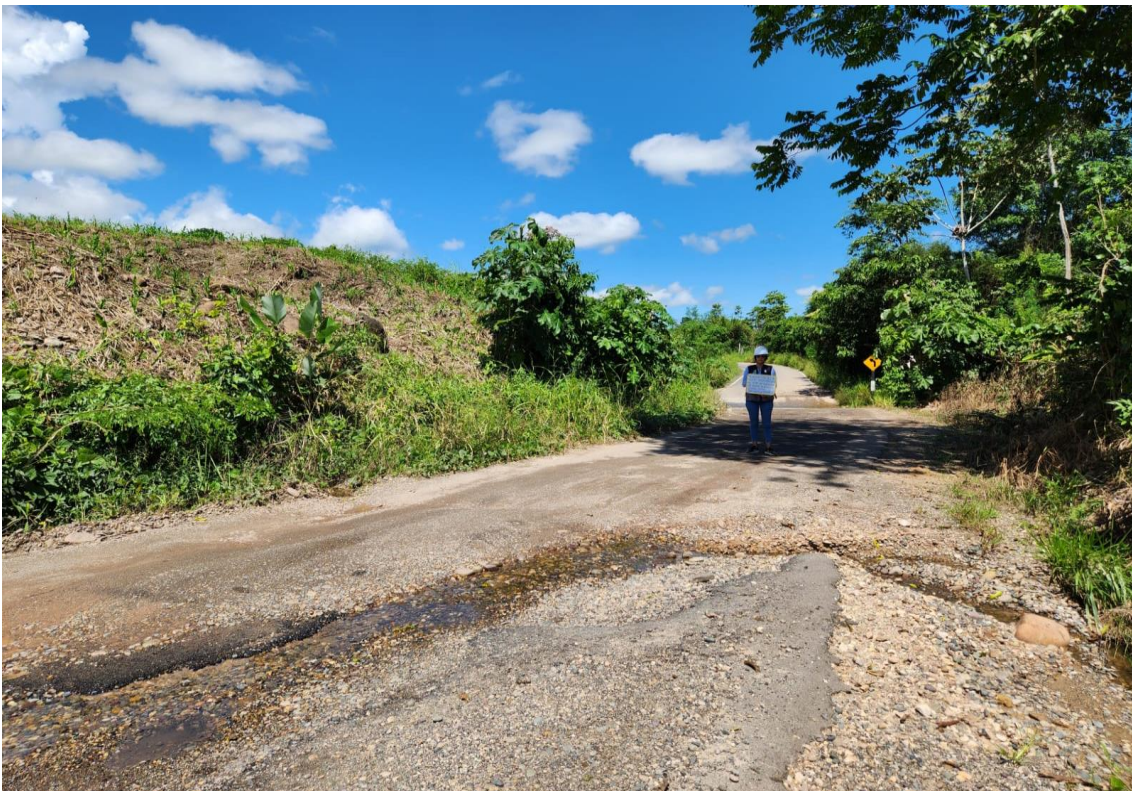
Figura 18. Progresiva: Km 8+500 Desprendimiento de carpeta asfáltica

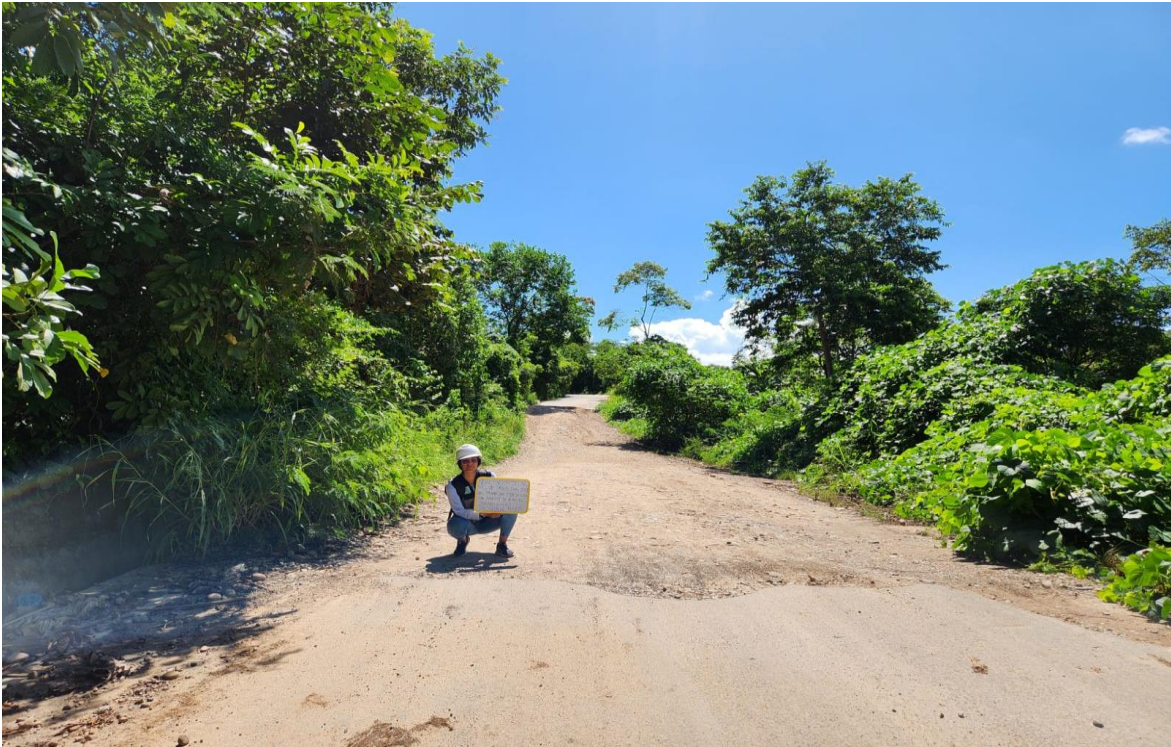
Figura 19. Progresiva: Km 13+300 Evaluación de sección crítica con desprendimiento de vía nivel de carpeta asfáltica.

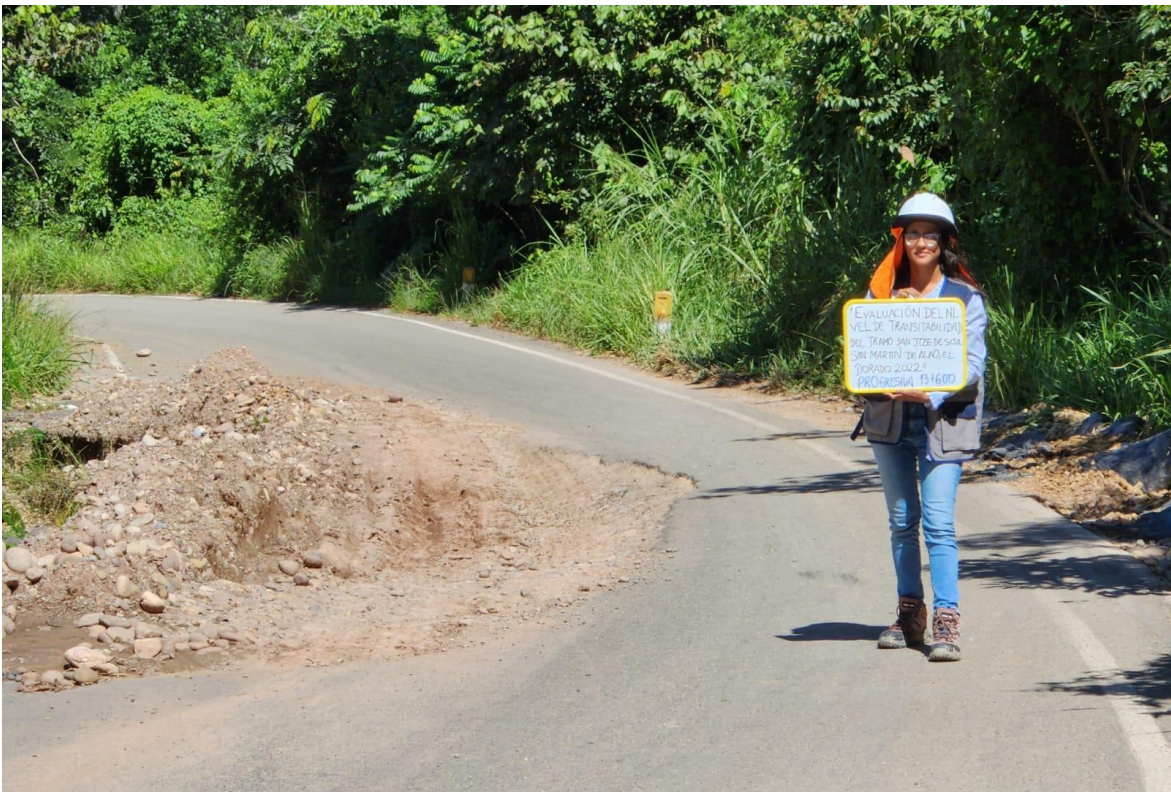
que el material del terreno de fundación y el que se colocó para mejorar las características se desplacen o desprendan ya sea de forma fluida o por efecto de capilaridad terminado de dejar una superficie inestable, de gravedad 3 lo que se puede evidenciar en las figuras del nº18 de la sección de anexos; mientras que para la progresiva 13+300 identificamos observamos un desprendimiento continuo, con la pérdida total de la capa de rodadura, esta falla se puede dar por un asfalto defectuoso, o agentes agresivos como el agua, lo que llevará al desprendimiento y fragmentación de la carpeta asfáltica siendo este un daño de gravedad 3, lo observamos en la figura nº19 de la sección de anexos; para la progresiva 13+600 tenemos una erosión y desprendimiento inferior en un lado de la sección de la vía con respecto a la carpeta de rodadura producto o efecto secundario de la presencia de las fuertes precipitaciones climáticas, con gran desprendimiento de los materiales, observamos inapropiado drenaje superficial, incluyendo la falta de cunetas laterales, consideramos una falla de severidad Alta, lo observamos en la figura nº20.

Figura 20. Progresiva: Km 13+600 Erosión lado izquierdo de la vía
