# Evaluación del nivel de transitabilidad del tramo San José de Sisa - San Martín de Alao, El Dorado 2022

**Evaluación del nivel de transitabilidad del tramo  
San José de Sisa - San Martín de Alao, El Dorado  
2022**

**Para optar el título profesional de Ingeniero Civil**

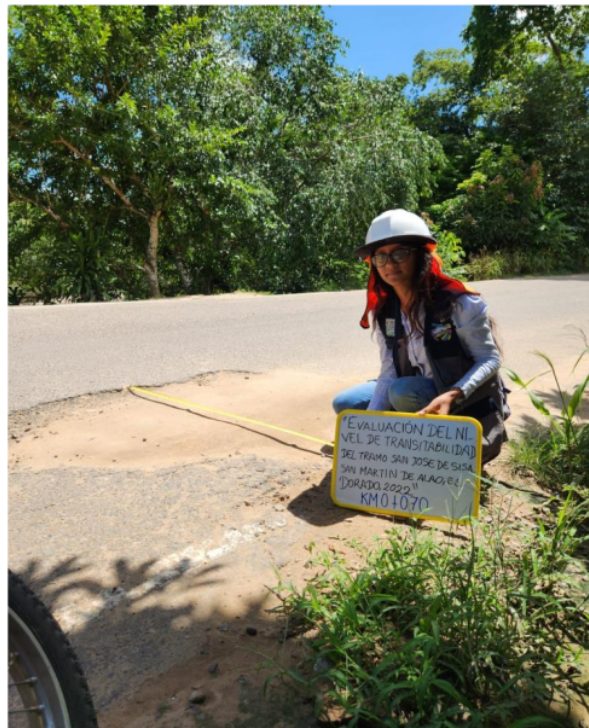
**Figura 10.** Progresiva: Km 0+ 070: Evaluación de bache

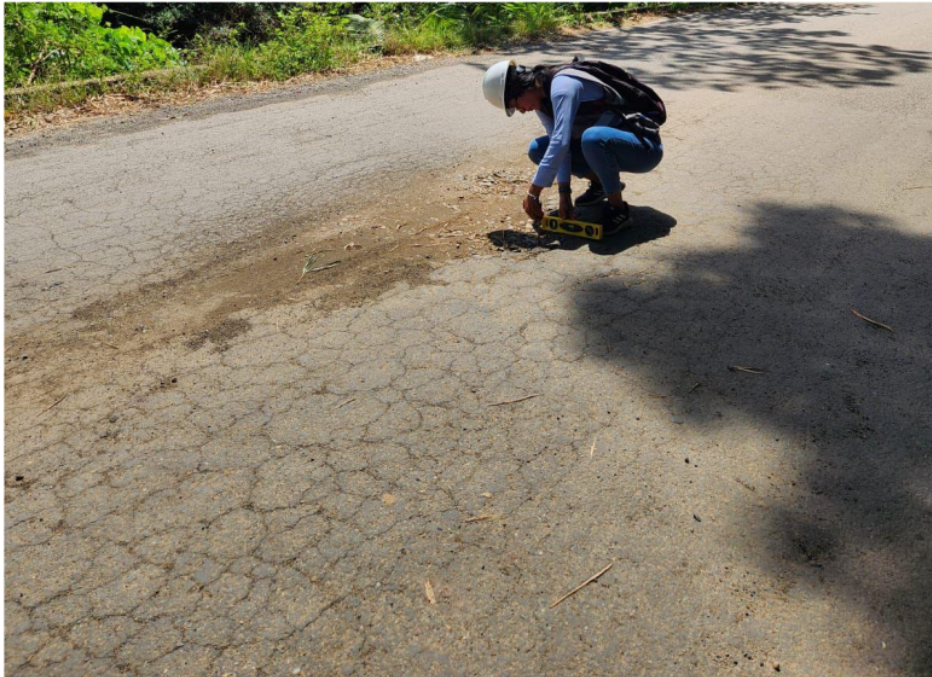
**Figura 11.** Progresiva: Km 0+560: Evaluación de piel de cocodrilo

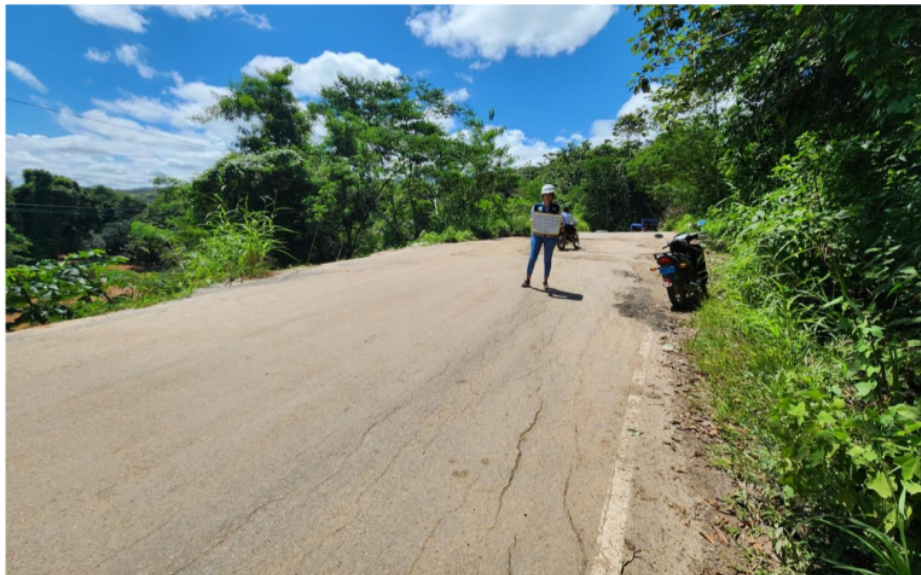
| Progresiva | Sección de capa dañada | Dimensiones (m) | | | Descripción del daño | Nivel de Daño |
|---|---|---|---|---|---|---|
| 0+800 | Lado Derecho | 1.50 | 9.75 | 0.10 | Deformación por deficiencia estructural | 3 |

**Figura 12.** Progresiva: Km 0+800: Deformación por deficiencia y fisuras longitudinales

| Progresiva | Sección de capa dañada | Descripción del daño | Nivel del Daño | Medida Correctiva |
|---|---|---|---|---|
| 0+800 | Lado Derecho | Deformación por deficiencia estructural | 3 | Bacheo profundo, mejoramiento de drenaje longitudinal. |

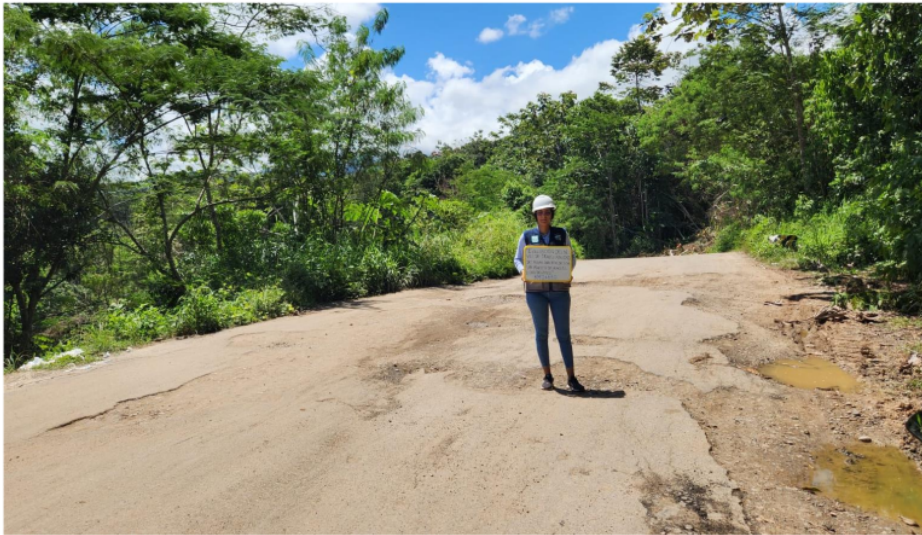
**Figura 13.** Progresiva 0+810: Baches

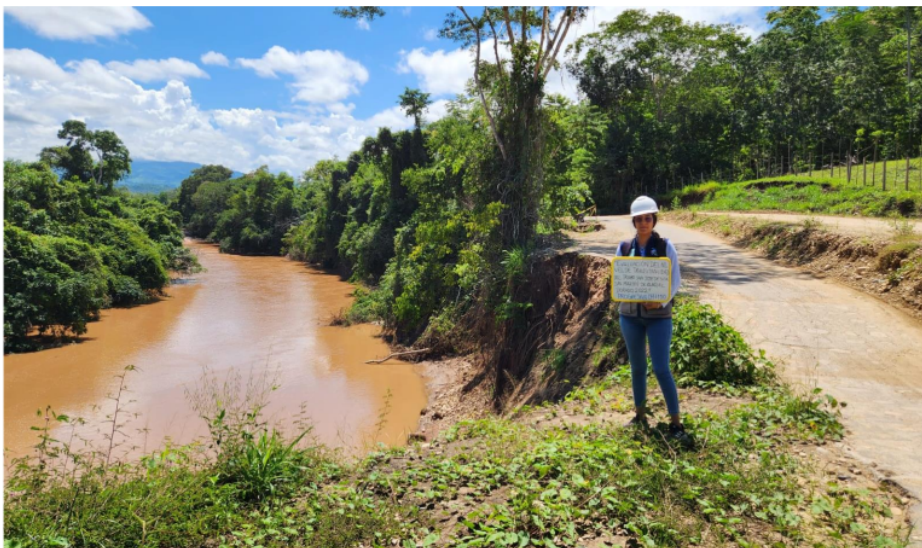
**Figura 14.** Progresiva 4+180: Erosión

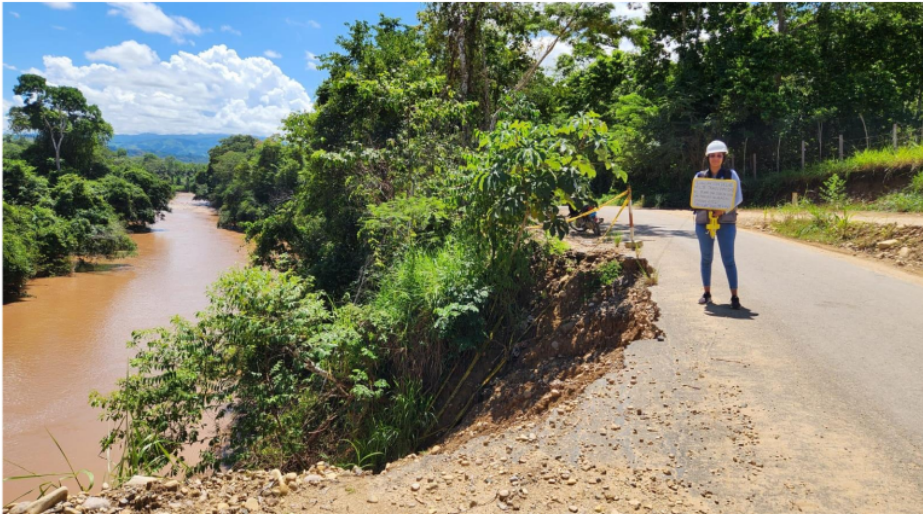
**Figura 15.** Progresiva: 4+200: Evaluación de la sección izquierda de la vía en estado crítico por erosión

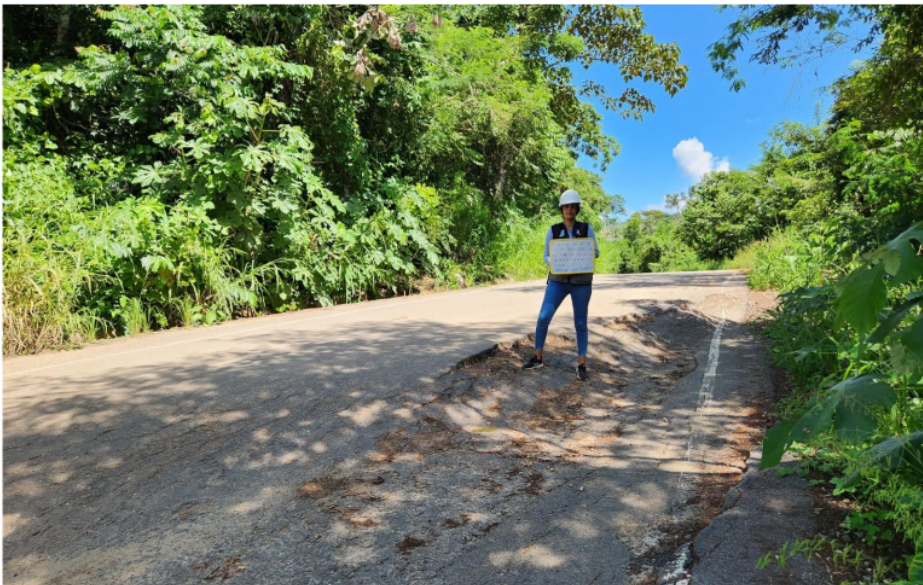
| Progresiva | Sección de capa dañada | Dimensiones (m) | | | Descripción del daño | Nivel de Daño |
|---|---|---|---|---|---|---|
| 5+180 | Ancho de vía | 6.00 | 15.00 | 0.25 | Deformación por deficiencia estructural | 3 |

**Figura 16.** Progresiva: 5+180: Deformación por deficiencia estructural

| Progresiva | Sección de capa dañada | Descripción del daño | Nivel del Daño | Medida Correctiva |
|---|---|---|---|---|
| 5+180 | Ancho de vía | Deformación por deficiencia estructural. | 3 | Rehabilitación o reconstrucción. Bacheo profundo incluyendo drenaje. |

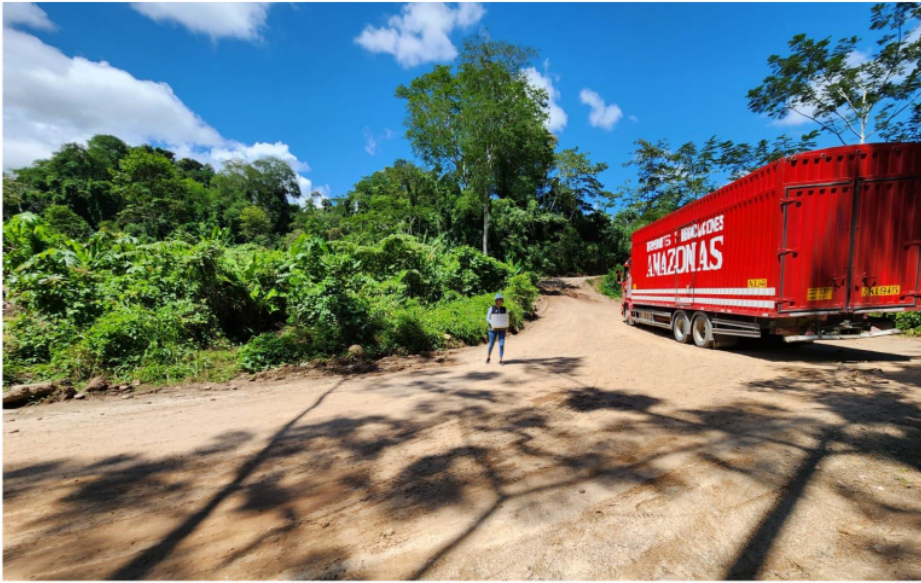
**Figura 17.** Progresiva: 5+600: Desprendimiento de carpeta asfáltica

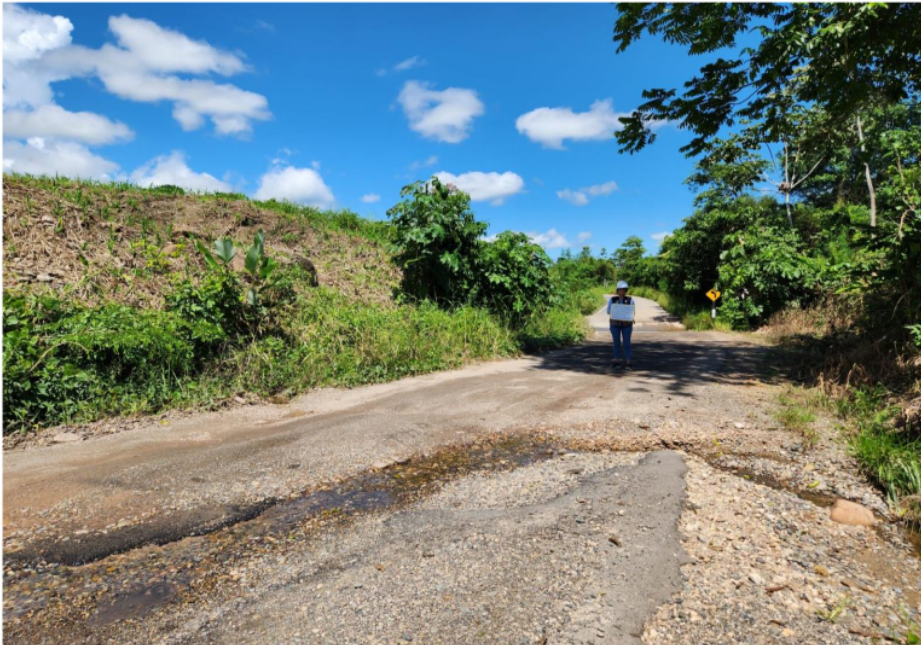
**Figura 18.** Progresiva: Km 8+500 Desprendimiento de carpeta asfáltica

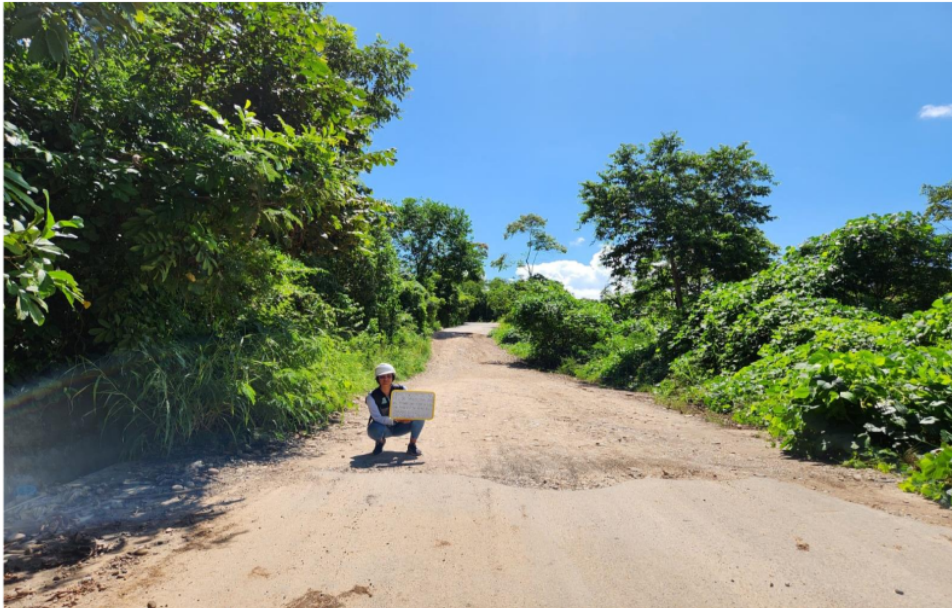
**Figura 19.** Progresiva: Km 13+300 Evaluación de sección crítica con desprendimiento de vía nivel de carpeta asfáltica.

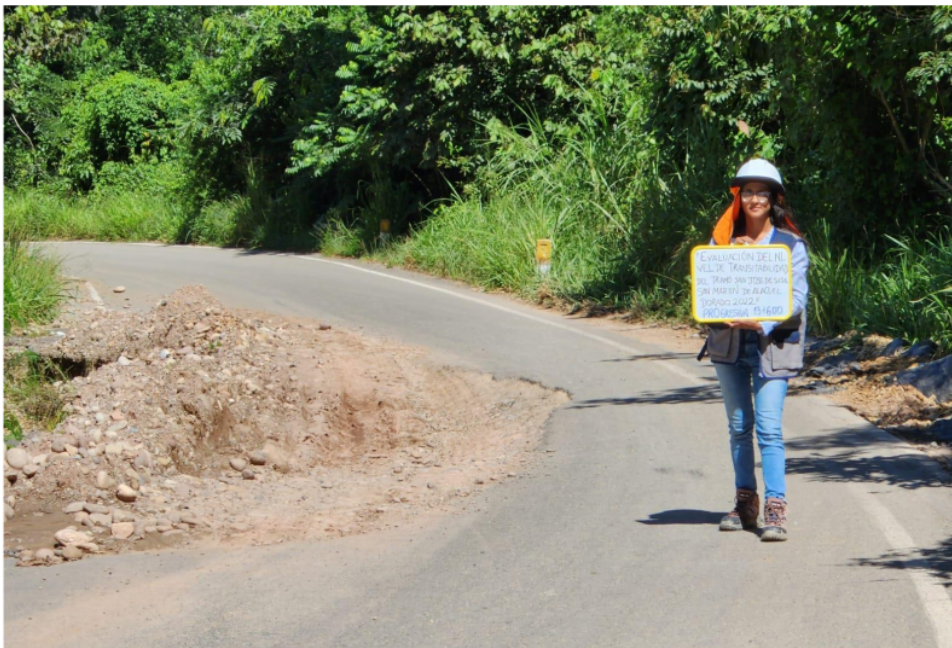
que el material del terreno de fundación y el que se colocó para mejorar las características se desplacen o desprendan ya sea de forma fluida o por efecto de capilaridad terminado de dejar una superficie inestable, de gravedad 3 lo que se puede evidenciar en las figuras del n°18 de la sección de anexos; mientras que para la progresiva 13+300 identificamos observamos un desprendimiento continuo, con la pérdida total de la capa de rodadura, esta falla se puede dar por un asfalto defectuoso, o agentes agresivos como el agua, lo que llevará al desprendimiento y fragmentación de la carpeta asfáltica siendo este un daño de gravedad 3, lo observamos en la figura n°19 de la sección de anexos; para la progresiva 13+600 tenemos una erosión y desprendimiento inferior en un lado de la sección de la vía con respecto a la carpeta de rodadura producto o efecto secundario de la presencia de las fuertes precipitaciones climáticas, con gran desprendimiento de los materiales, observamos inapropiado drenaje superficial, incluyendo la falta de cunetas laterales, consideramos una falla de severidad Alta, lo observamos en la figura n°20.

**Figura 20.** Progresiva: Km 13+600 Erosión lado izquierdo de la vía
