UNIVERSIDAD NACIONAL DE SAN MARTÍN-TARAPOTO

**Incidencia de las Patologías del Concreto Hidráulico en el Pavimento Rígido Tramo
Plaza de Armas-Jirón Leguía y Jirón San Martín en el distrito de Tarapoto 2018.**

Tesis para optar el título Profesional de Ingeniero Civil

2020

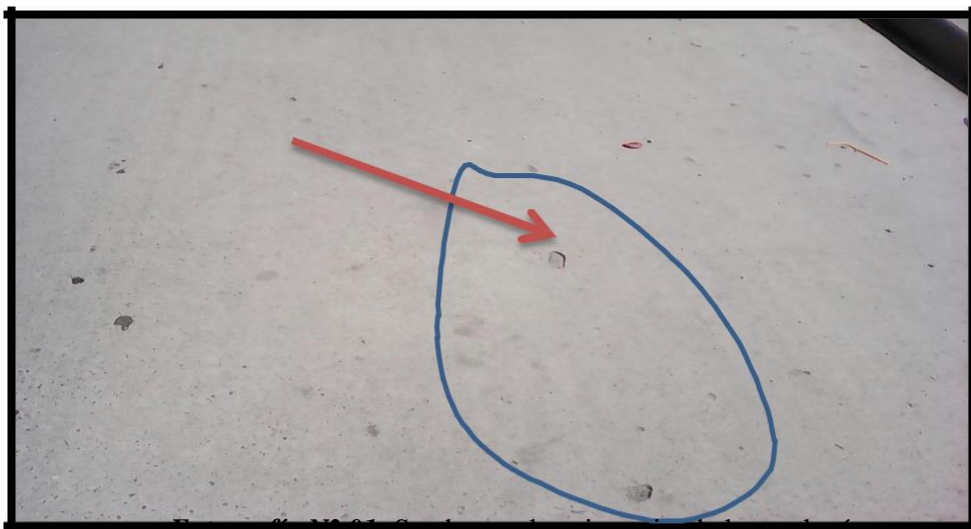
Fotografía N° 01. Se observa la existencia de la patología popouts.

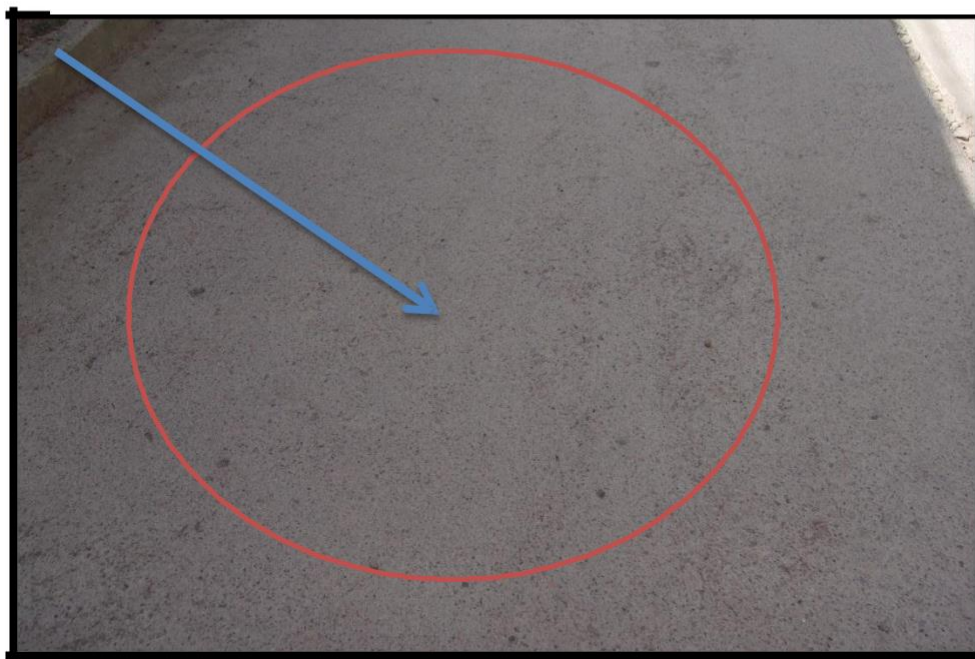
Fotografía N° 02. Se observa la existencia de la patología pulimento de agregado.

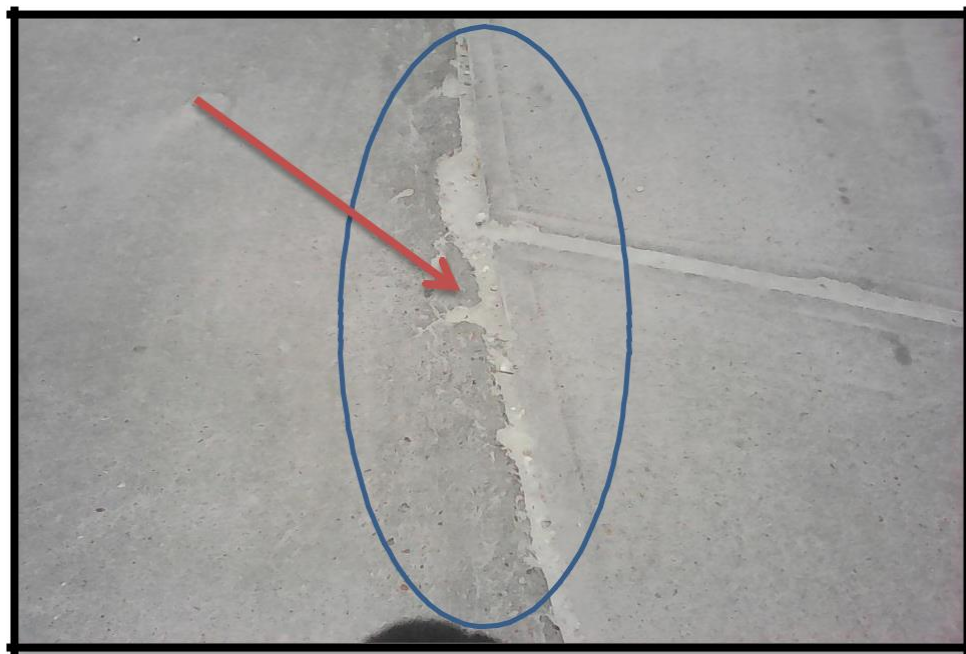
Fotografía N° 03: Se observa la existencia de la patología descascaramiento de juntas y descascaramiento de esquina.

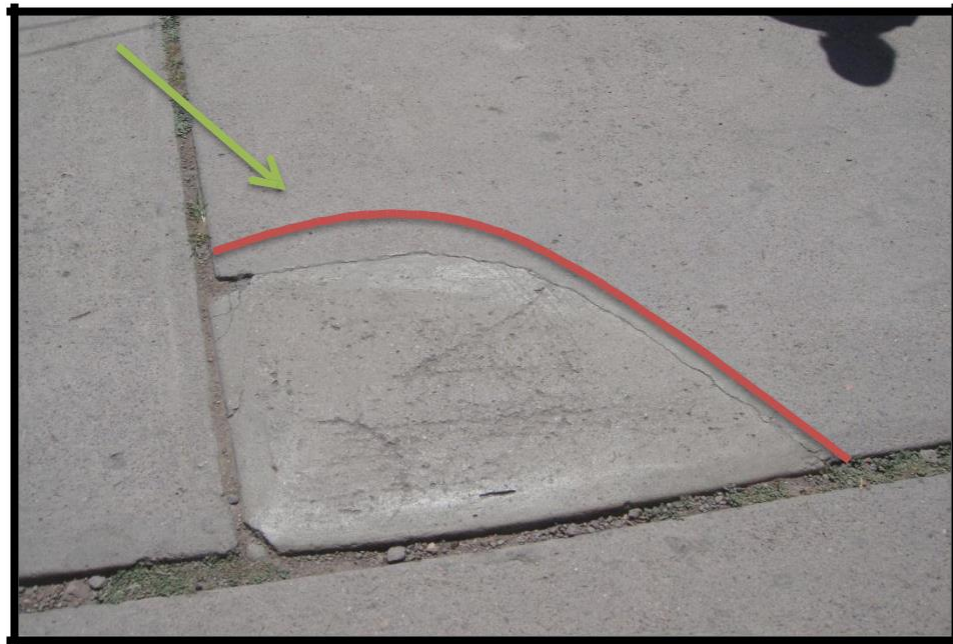
Fotografía N° 04: Se observa la existencia de la patología grietas de esquina.

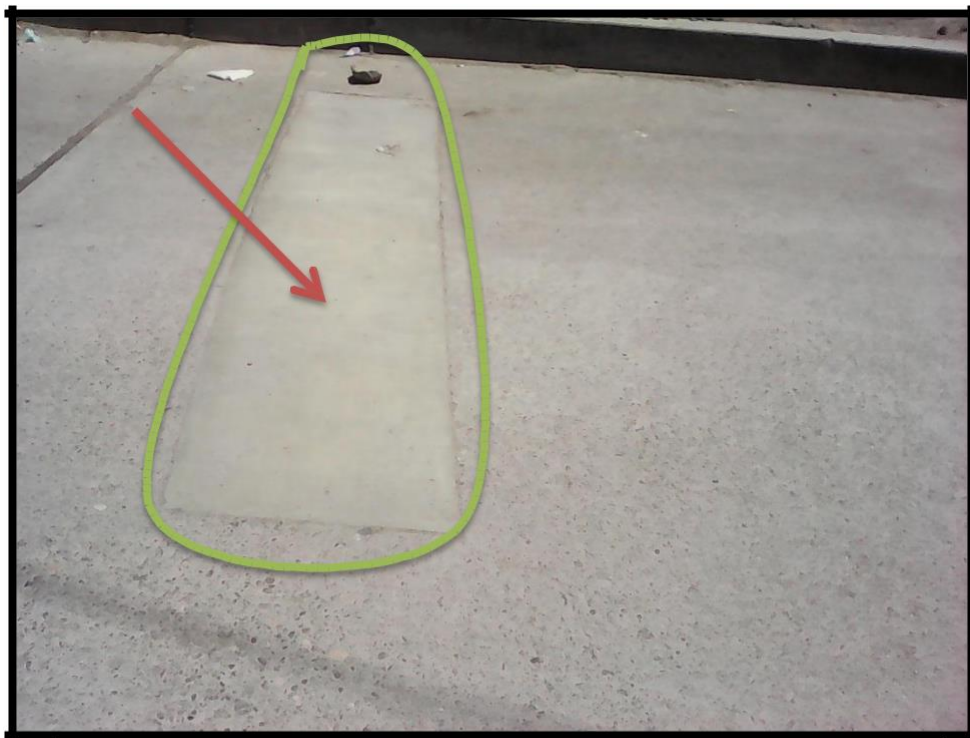
Fotografía N° 05: Se observa la existencia de la patología parche grande.

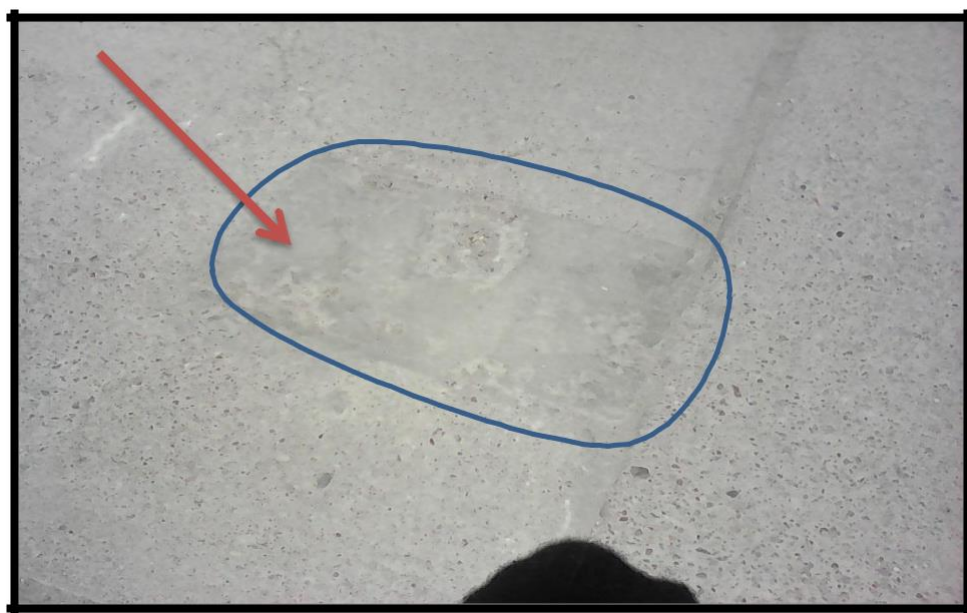
Fotografía N° 06: Se observa la existencia de la patología parche pequeño.

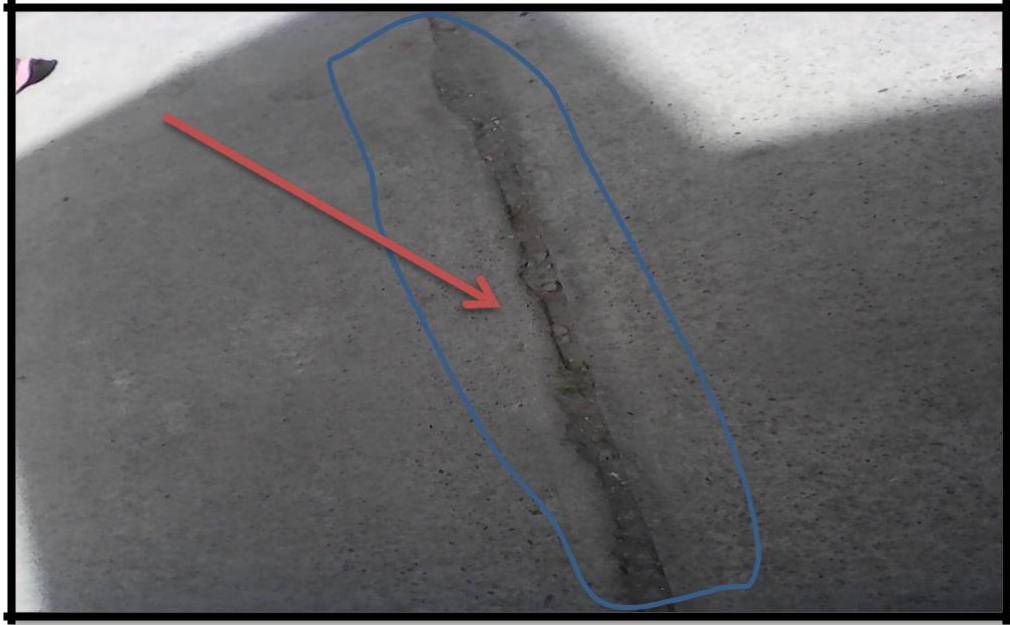
Fotografía N° 07: Se observa la existencia de la patología descascaramiento de junta y sello de junta.

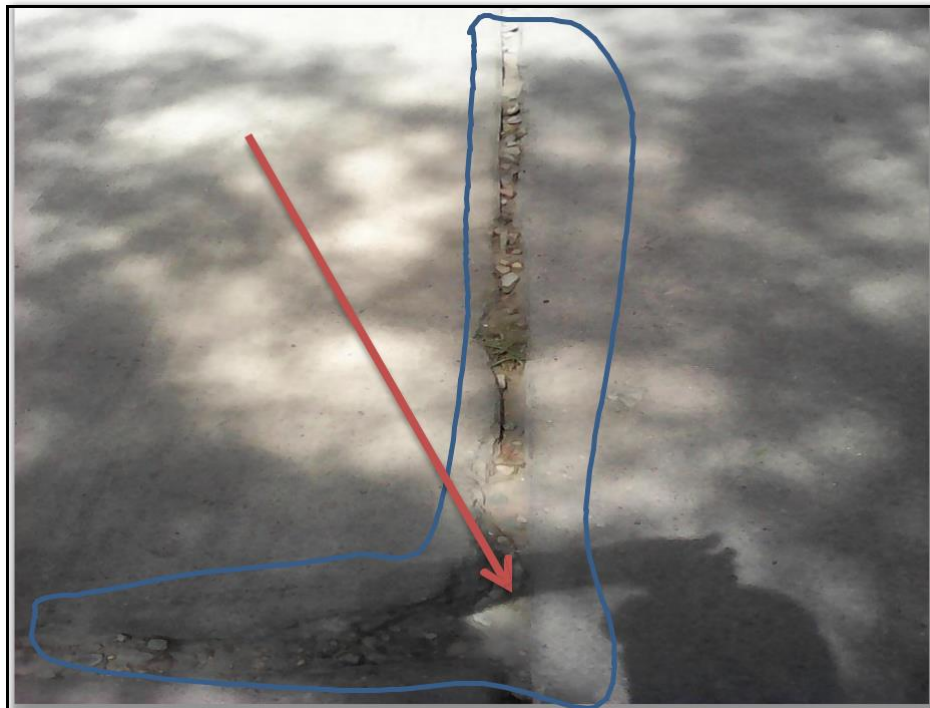
Fotografía N° 08: Se observa la existencia de la patología descascaramiento de junta, descascaramiento de esquina y sello de junta.
