Tesis

Evaluación de las fallas del pavimento en la carretera Lamas – Shanao y propuesta de solución

2025

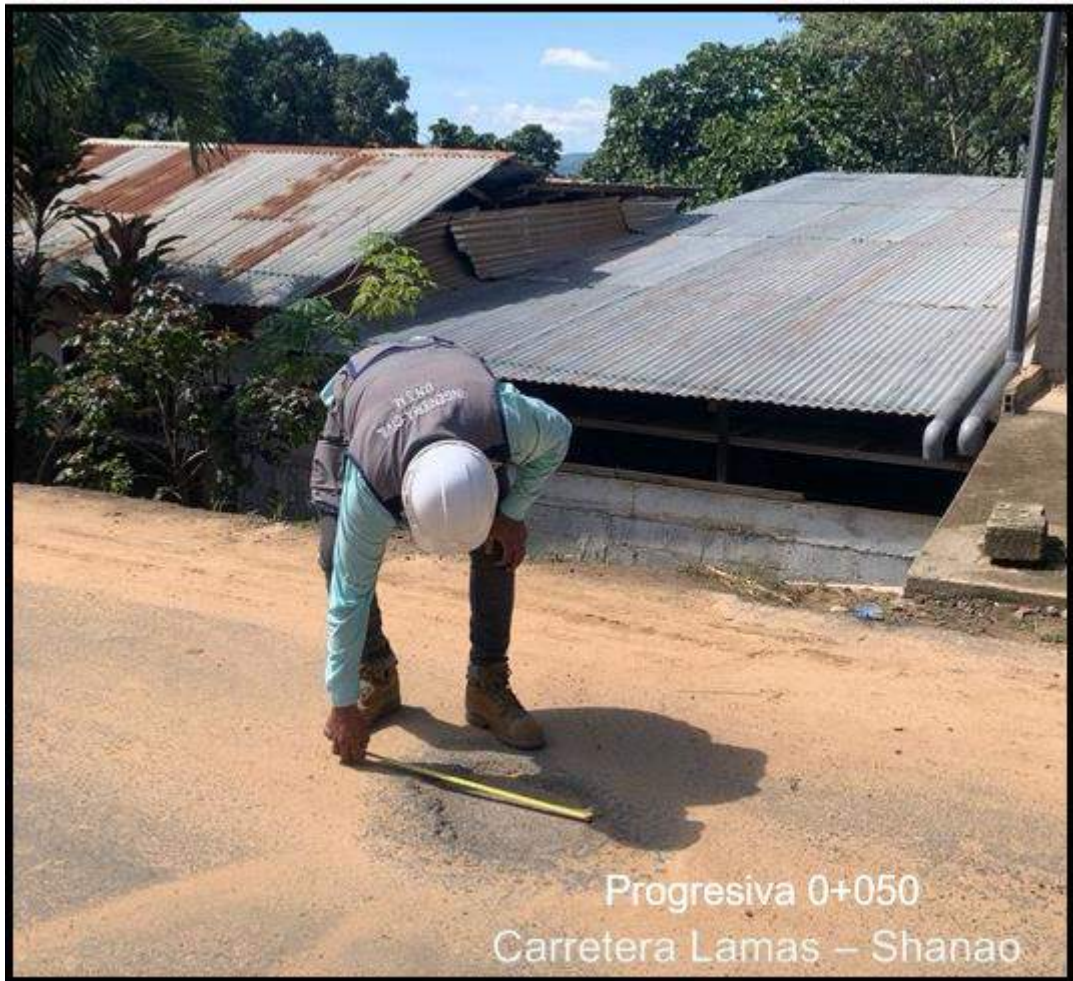
Figura 6

Peladura y desprendimiento del concreto asfáltico

Nivel de severidad: El nivel de esta falla superficial es alto.

Descripción: Se nota un tipo de deterioro superficial, donde es evidente la pérdida total de la capa de asfalto en la carretera. La textura superficial aparece áspera y profundamente afectada por el desgaste gradual, que se acentúa con el tránsito de vehículos y las lluvias.

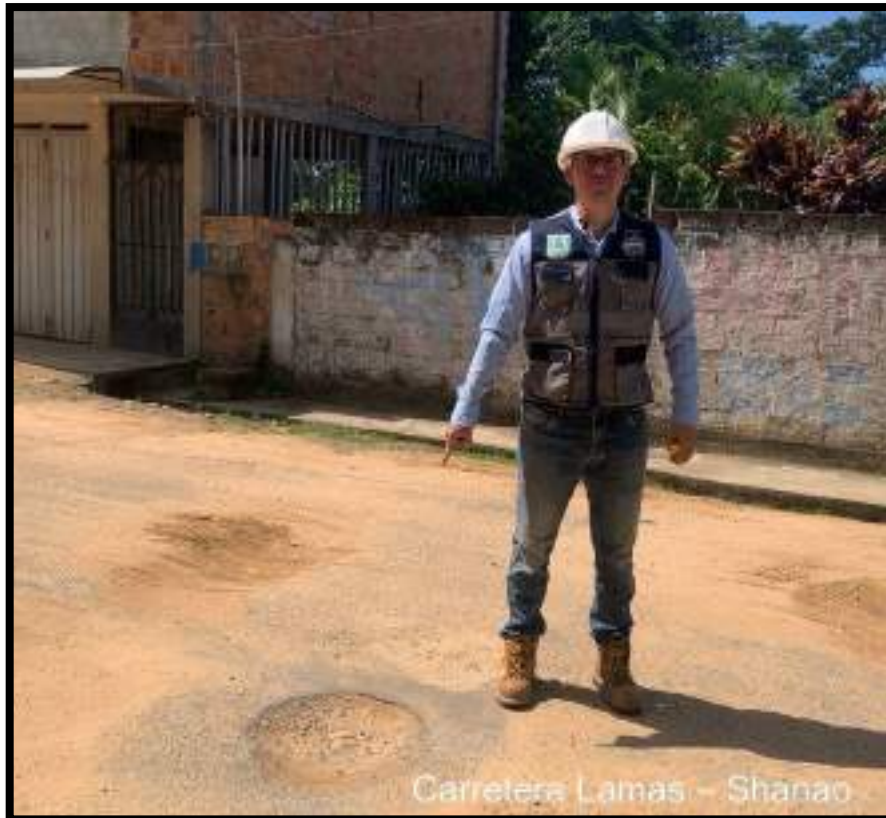
Figura 7

Peladura y desprendimiento del concreto asfáltico.

Nivel de severidad: El nivel de esta falla superficial es alto, gravedad de n3: Continuo con aparición de base granular.

Descripción: Se nota un tipo de deterioro superficial, donde es evidente la pérdida total de la capa de asfalto en la carretera. La textura superficial aparece áspera y profundamente afectada por el desgaste gradual, que se acentúa con el tránsito de vehículos y las lluvias.

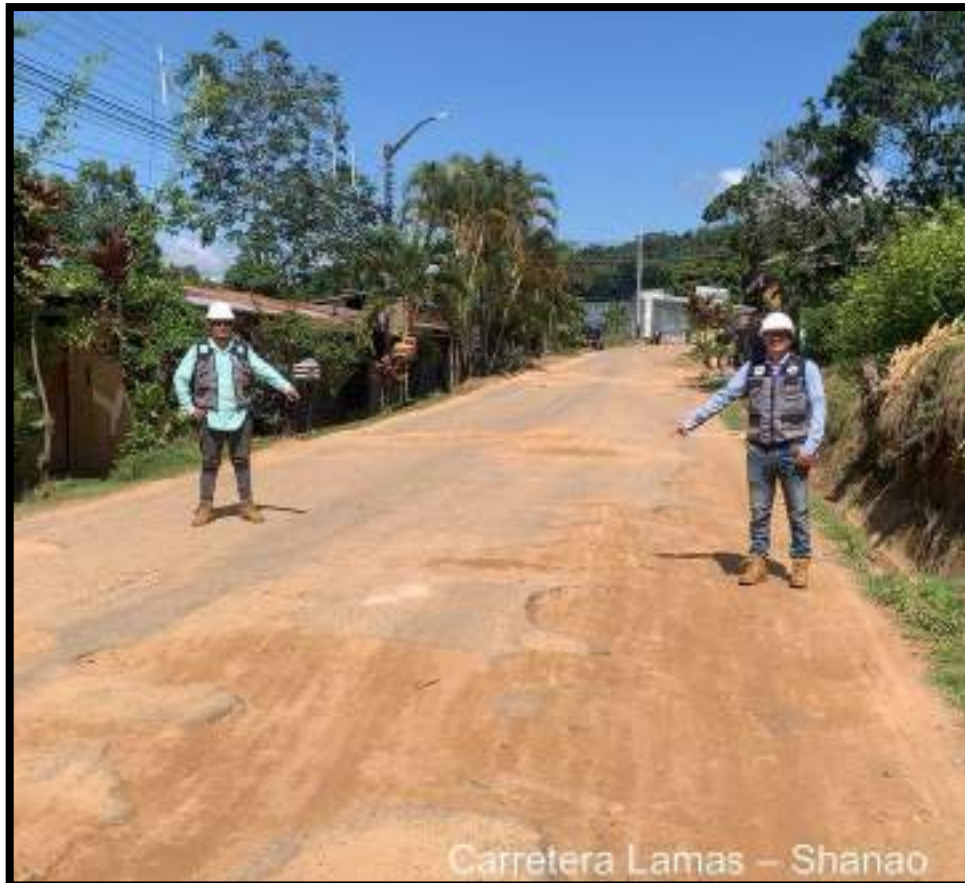
Figura 8

Baches, Fisuras y Hundimiento

Nivel de severidad: Baches, Gravedad 3: Diámetro > 0.5 m. Fisuras (2.1) y (2.2) Medio, Gravedad 2: Fisuras abiertas y ramificadas (ancho > 1mm y < 3mm). Hundimiento (4) Alto, Gravedad 3: Profundidad > 4cm.

Descripción: Se aprecia un hundimiento en el pavimento, el cual provoca que los vehículos experimenten saltos al cambiar de nivel. Este movimiento genera fatiga en la capa asfáltica, causando tensiones que resultan en fisuras (2). Con el tiempo, y debido a la exposición a los elementos y a las lluvias, estas fisuras se transforman en baches (1 y 3), acompañados por la desintegración y desprendimiento del material circundante.

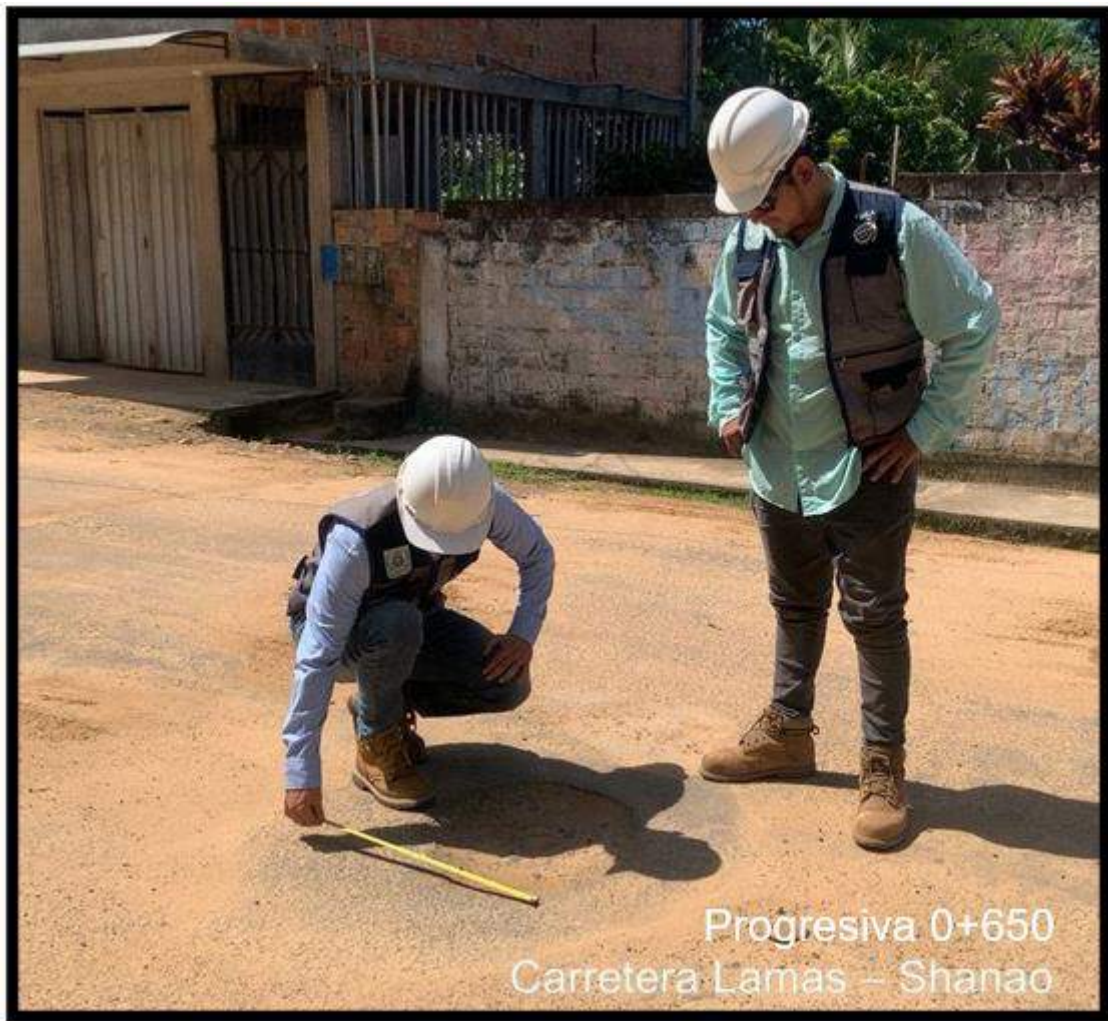
Figura 9
Baches

Dimensiones: Ancho 0.45m, largo 0.53m, profundidad 2.5cm.

Nivel de severidad: Alto, Gravedad 3: Diámetro > 0.5 m. Con aparición de base granular.

Descripción: Se observa un bache en la superficie de la vía, posiblemente causado por el deterioro de la capa asfáltica. Estas fallas suelen iniciarse de manera pequeña, pero factores externos como el tráfico vehicular y la acumulación de agua dentro del bache contribuyen a su crecimiento, alcanzando dimensiones similares al tamaño de las ruedas de los vehículos. En esta área, la acumulación de agua ha acelerado su expansión y el desprendimiento del material que lo rodea.

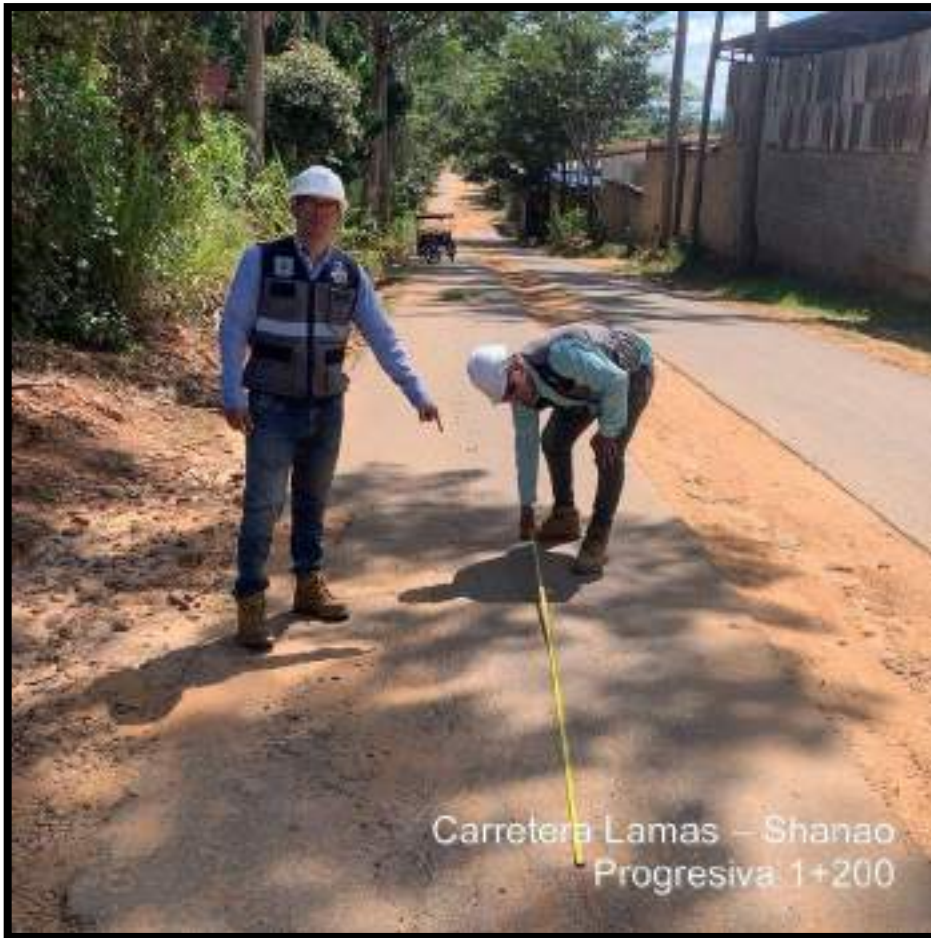
Figura 10

Piel de cocodrilo

Nivel de severidad: Piel de cocodrilo, Alta, Gravedad 3: malla mediana (entre 0.3 y 0.5m) sin material suelto.

Descripción: Se observan fisuras dispuestas de forma paralela, con escasas interconexiones entre ellas. Estas grietas se presentan exclusivamente en áreas expuestas a esfuerzos provocados por el tránsito vehicular, lo que indica que su origen está relacionado con cargas repetitivas o fatiga, especialmente en las zonas correspondientes a los carriles de circulación.

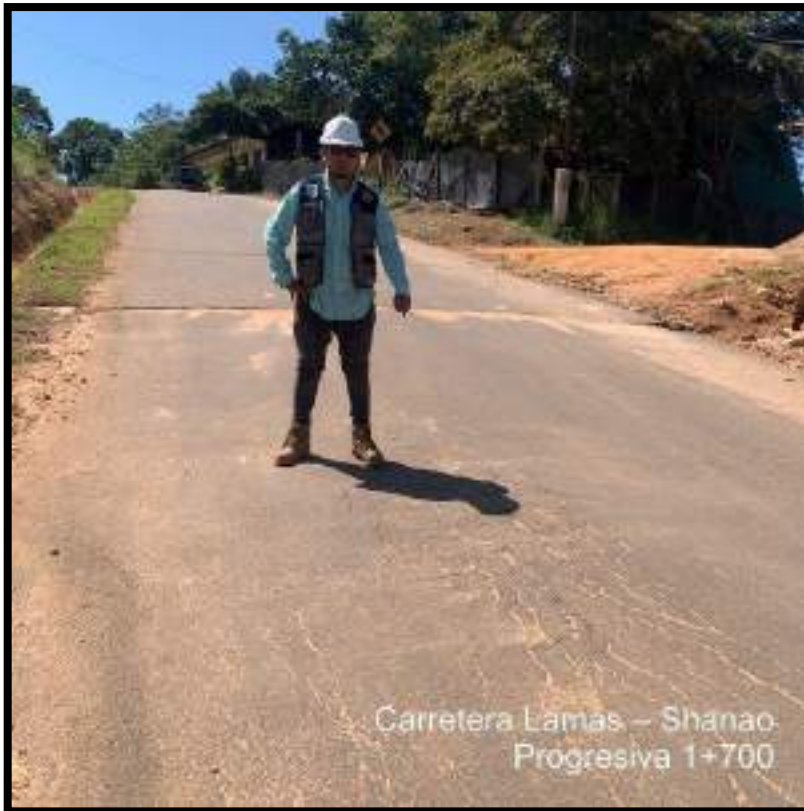
Figura 11

Piel de cocodrilo

Nivel de severidad: Piel de cocodrilo, Alta, Gravedad 3: malla mediana (entre 0.3 y 0.5m) sin material suelto.

Descripción: Se pueden ver fisuras que se desarrollan de manera paralela, con pocas conexiones entre ellas. Estas grietas solo aparecen en áreas sometidas a tensiones por el tráfico, lo que sugiere que este fenómeno está vinculado a la carga repetitiva o fatiga, principalmente en las zonas de los canales de circulación.

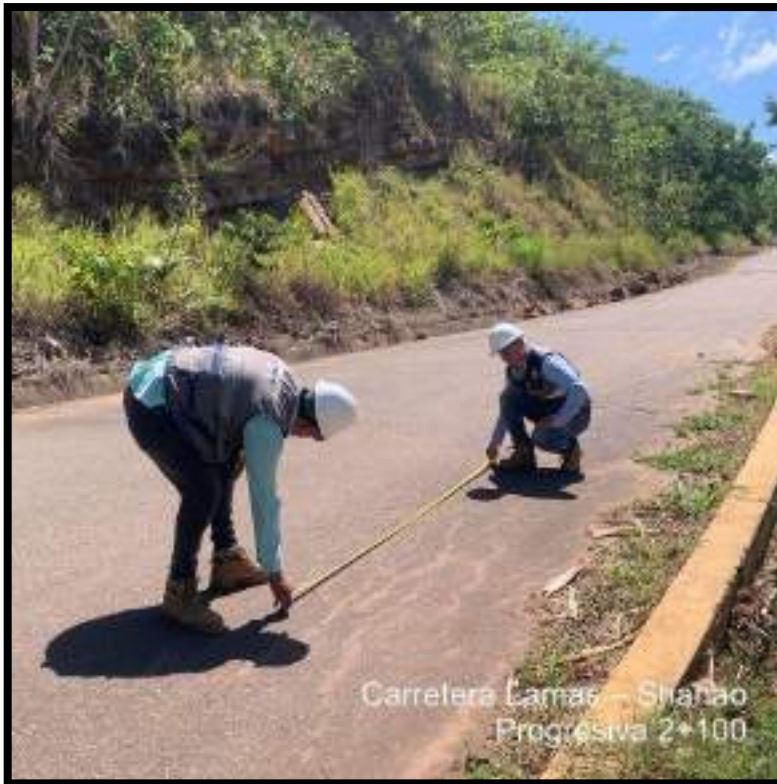
Figura 12

Fisuras

Nivel de severidad: Fisuras con nivel de severidad moderada.

Descripción: Se pueden ver fisuras que se desarrollan de manera paralela, con pocas conexiones entre ellas. Estas grietas solo aparecen en áreas sometidas a tensiones por el tráfico, lo que sugiere que este fenómeno está vinculado a la carga repetitiva o fatiga, principalmente en las zonas de los canales de circulación.

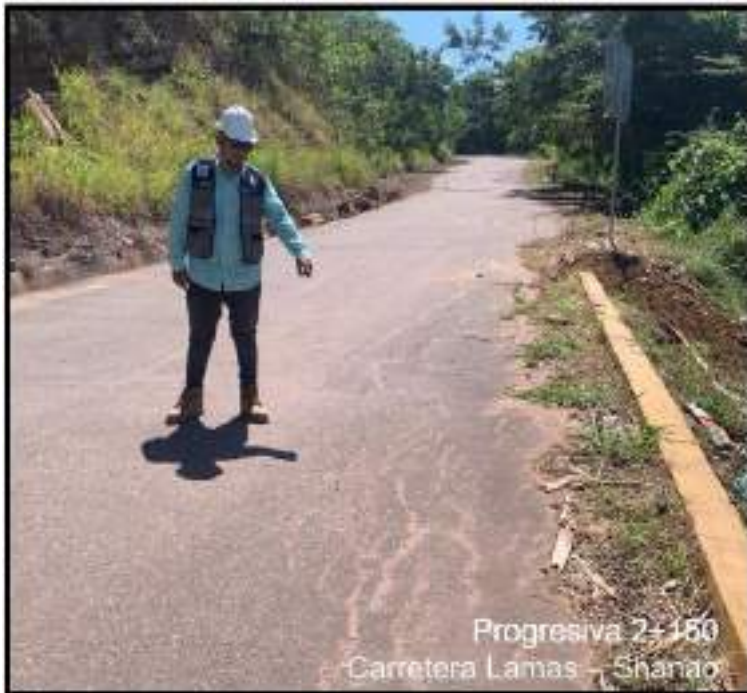
Figura 13

Fisuras

Nivel de Severidad: Fisuras con nivel de severidad moderada.

Descripción: Se pueden ver fisuras que se desarrollan de manera paralela, con pocas conexiones entre ellas. Estas grietas solo aparecen en áreas sometidas a tensiones por el tráfico, lo que sugiere que este fenómeno está vinculado a la carga repetitiva o fatiga, principalmente en las zonas de los canales de circulación.

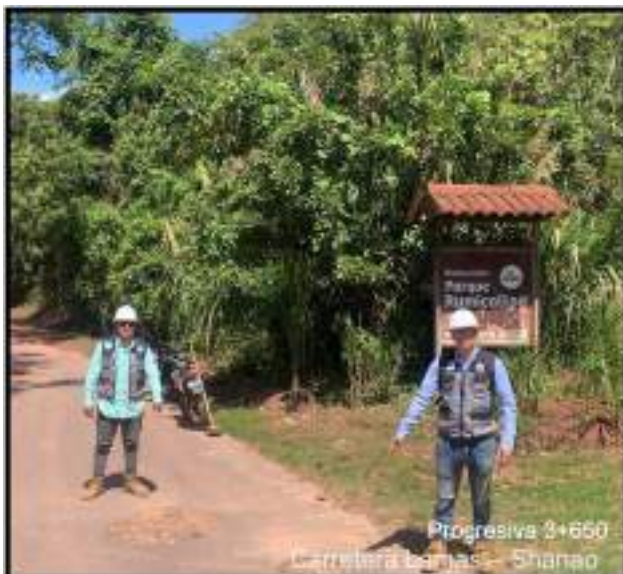
Figura 14

Baches

Nivel de severidad: Alto, Gravedad 3: Diámetro < 0.5 m.

Descripción: Se aprecia un bache en la carretera, posiblemente debido al desgaste del asfalto. Estas fisuras generalmente comienzan pequeñas, pero el tráfico continuo y la acumulación de agua en el bache contribuyen a su expansión, llegando a tamaños similares al de las ruedas de los vehículos. En este caso, el agua acumulada ha acelerado su desarrollo y ha causado el desprendimiento del material que lo rodea.

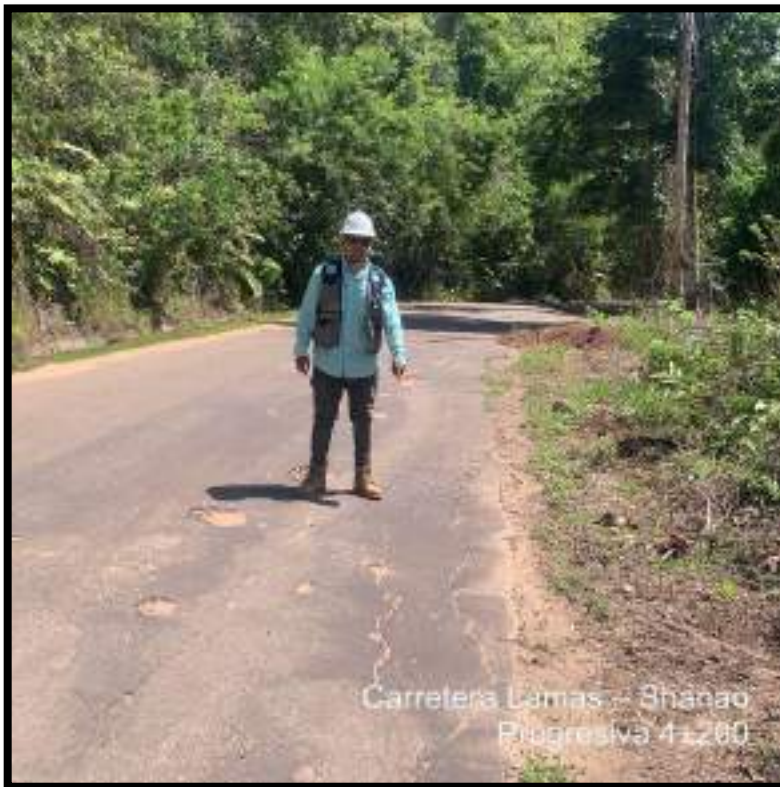
Figura 15

Disgregación en los bordes de vía (1) además de presencia de baches (2) en la calzada.

Descripción: Las fallas visibles en las imágenes evidencian un notable deterioro de la capa asfáltica. Las grietas en el borde y la desintegración del material han aumentado, principalmente debido a las condiciones climáticas o a la erosión causada por la arena suelta en los bordes, lo que provoca desprendimiento y desintegración continua de la capa asfáltica. Además, los baches en la calzada presentan un alto nivel de severidad,

generando una superficie de rodadura rugosa e inestable por el desprendimiento del material.

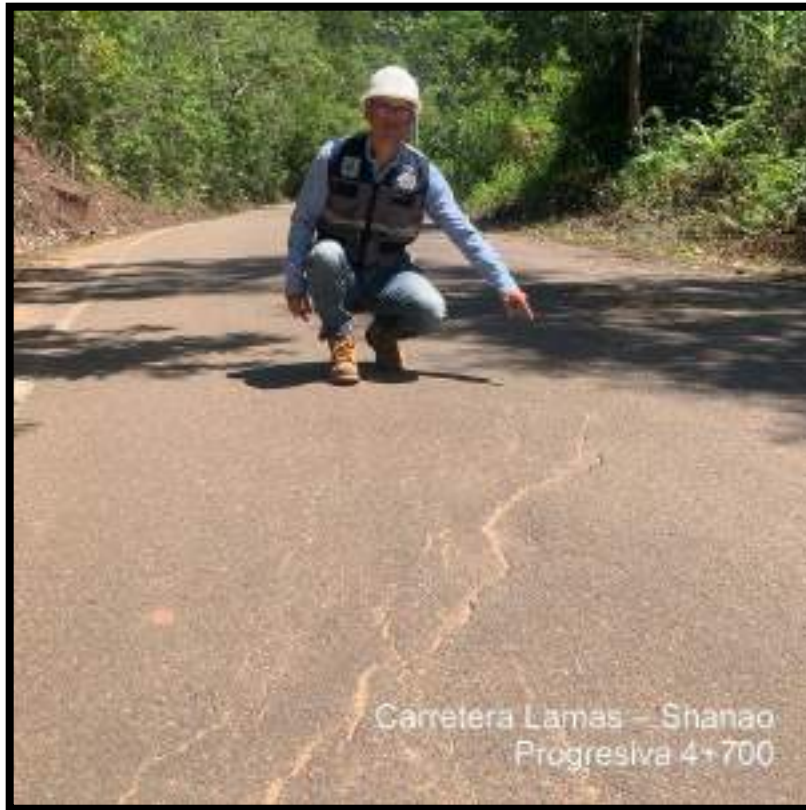
Figura 16

Fisura Longitudinal Gruesa

Nivel de severidad: Fisura gruesa, corresponden a fisuras abiertas y/o ramificadas. También se denominan grietas.

Descripción: Se aprecia una fisura longitudinal gruesa en el pavimento, el cual provoca que los vehículos experimenten saltos al cambiar de nivel. Este movimiento genera fatiga en la capa asfáltica, causando tensiones que resultan en fisuras. Con el tiempo, y debido a la exposición a los elementos y a las lluvias, estas fisuras se transforman en baches, acompañados por la desintegración y desprendimiento del material circundante.

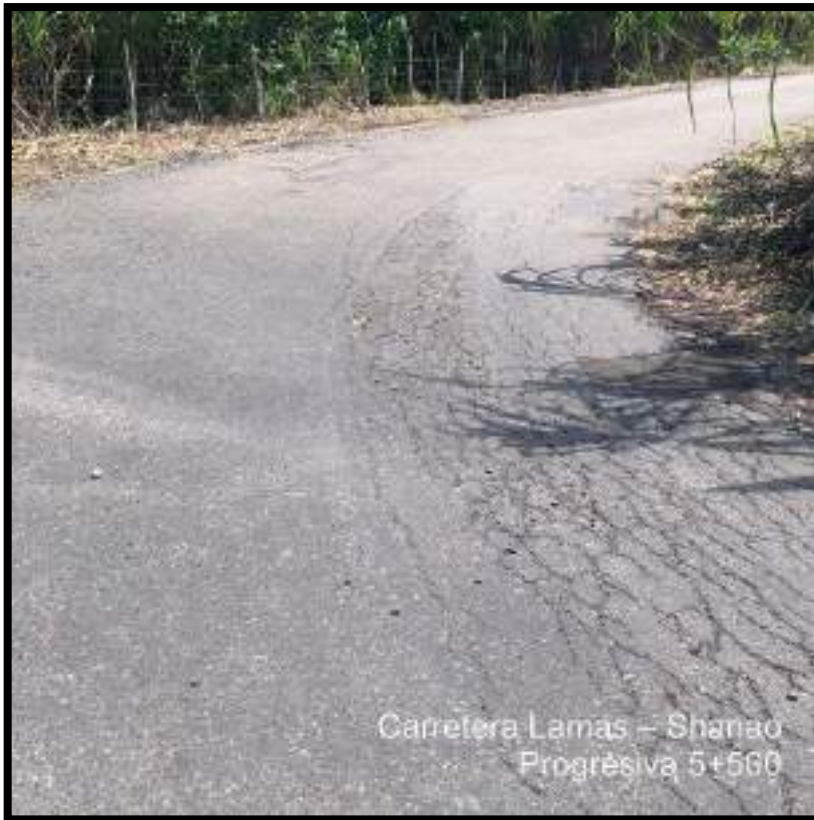
Figura 17

Piel de cocodrilo

Piel de cocodrilo, Alta, Gravedad 3: malla mediana (entre 0.3 y 0.5m) sin material suelto.

Descripción: Se pueden ver fisuras que se desarrollan de manera paralela, con pocas conexiones entre ellas. Estas grietas solo aparecen en áreas sometidas a tensiones por el tráfico, lo que sugiere que este fenómeno está vinculado a la carga repetitiva o fatiga, principalmente en las zonas de los canales de circulación.

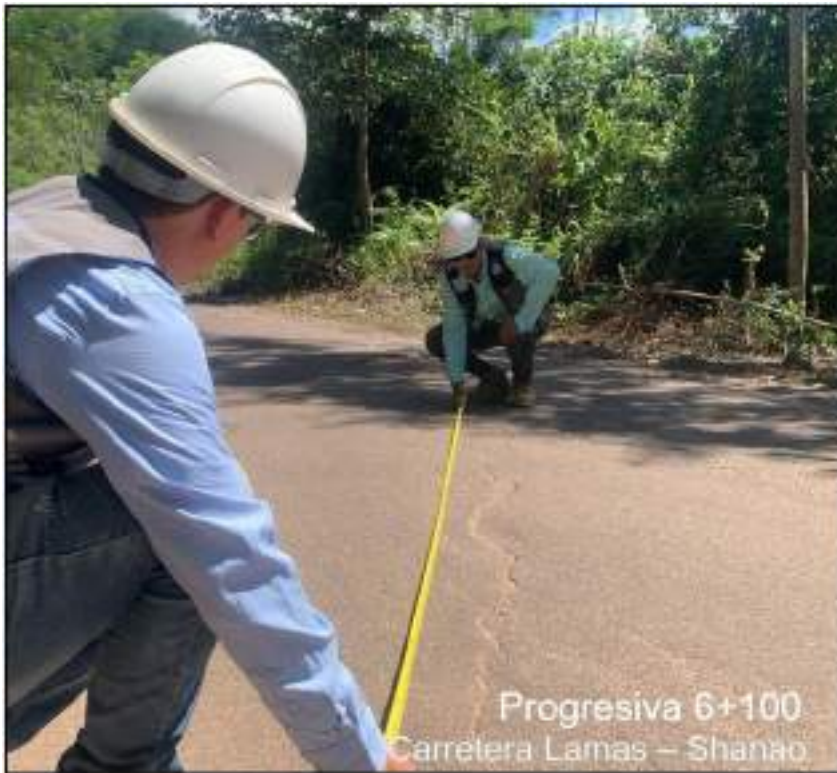
Figura 18

Fisura Longitudinal Gruesa.

Nivel de severidad: Fisuras gruesas, corresponden a fisuras abiertas y/o ramificadas. También se denominan grietas.

Descripción: Se aprecia una fisura longitudinal gruesa en el pavimento, el cual provoca que los vehículos experimenten saltos al cambiar de nivel. Este movimiento genera fatiga en la capa asfáltica, causando tensiones que resultan en fisuras. Con el tiempo, y debido a la exposición a los elementos y a las lluvias, estas fisuras se transforman en baches, acompañados por la desintegración y desprendimiento del material circundante.

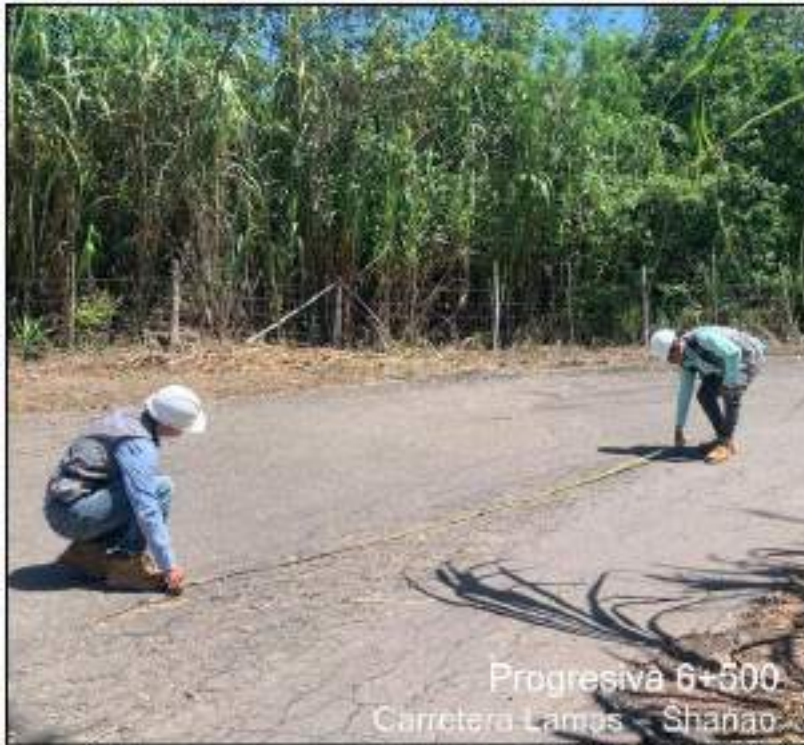
Figura 19

Piel de cocodrilo

Nivel de severidad: Alta, Gravedad 3: malla pequeña (entre 0.3 y 0.5m) sin o con material suelto.

Descripción: Se pueden ver fisuras que se desarrollan de manera paralela, con pocas conexiones entre ellas. Estas grietas solo aparecen en áreas sometidas a desgaste superficial por el tráfico, lo que sugiere que esté vinculado a la carga repetitiva o fatiga, como consecuencia de repeticiones constantes de cargas superior a lo permisible en el diseño estructural del pavimento.

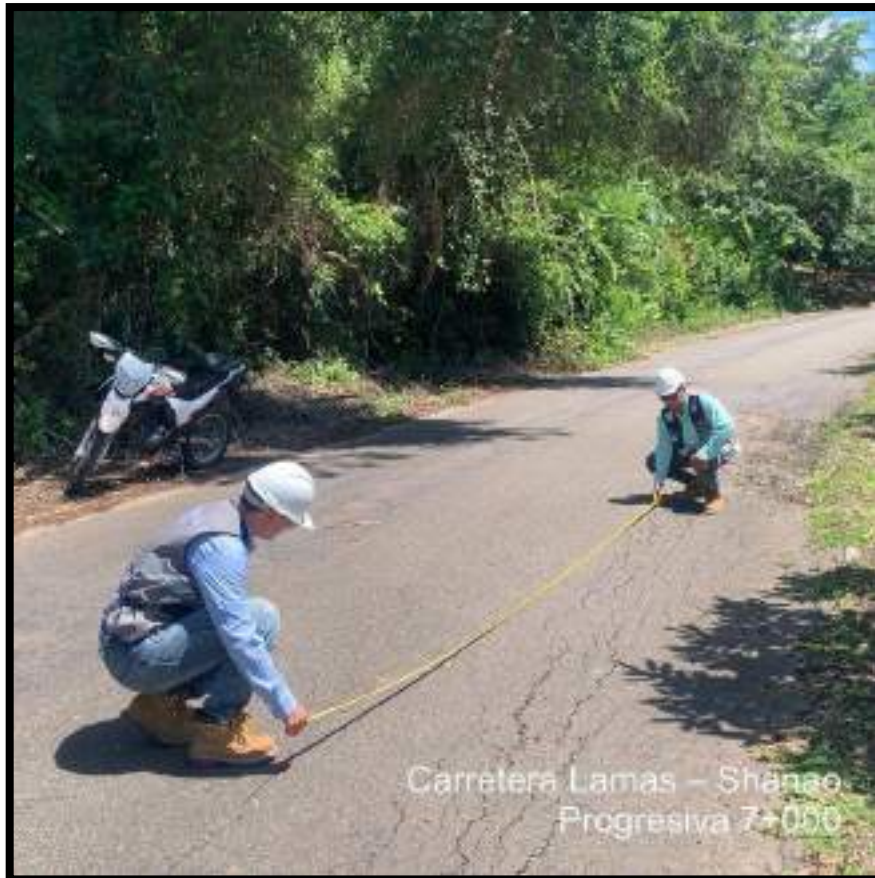
Figura 20

Piel de cocodrilo

Nivel de severidad: Alta, Gravedad 3: malla mediana (entre 0.3 y 0.5m) sin material suelto.

Descripción: Se observan fisuras dispuestas paralelamente, con escasa conexión entre sí. Estas grietas se manifiestan únicamente en zonas afectadas por el desgaste superficial debido al tráfico, lo que indica una posible relación con la fatiga provocada por la repetición constante de cargas que superan los límites establecidos en el diseño estructural del pavimento.

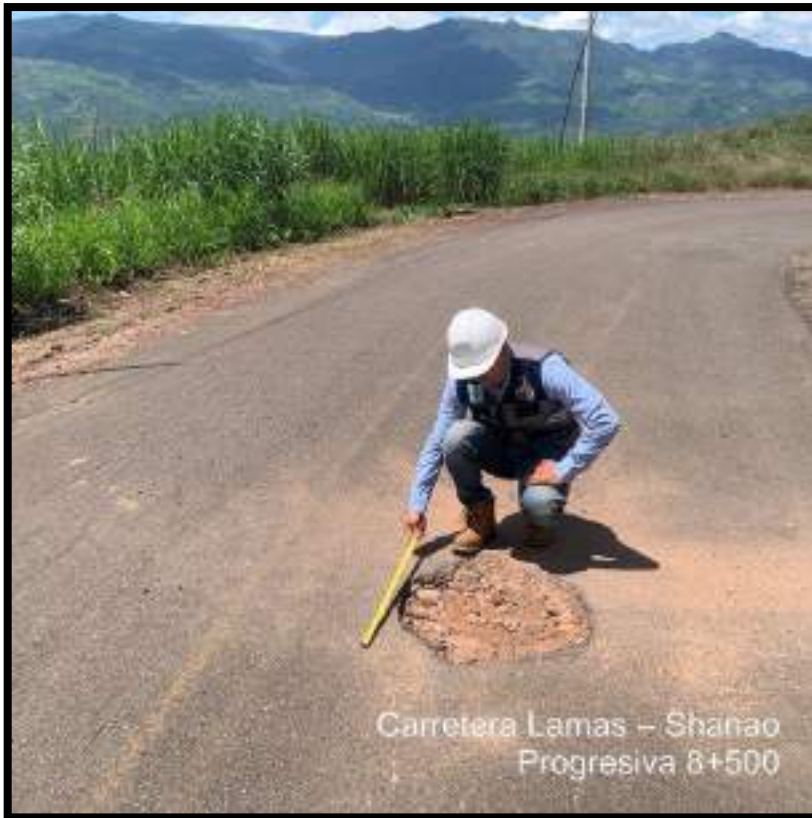
Figura 21

Baches.

Nivel de severidad: Alto, Gravedad 6: Diámetro > 0.5 m.

Descripción: Se aprecia un bache en la carretera, posiblemente debido al desgaste del asfalto. Estas fisuras generalmente comienzan pequeñas, pero el tráfico continuo y la acumulación de agua en el bache contribuyen a su expansión, llegando a tamaños similares al de las ruedas de los vehículos. En este caso, el agua acumulada ha acelerado su desarrollo y ha causado el desprendimiento del material que lo rodea.

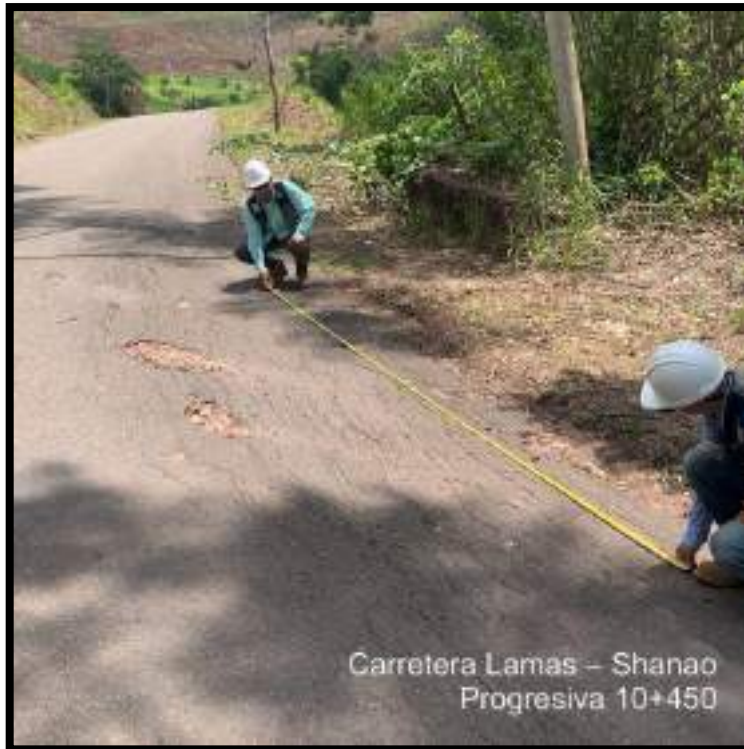
Figura 22

Bache (2), Piel de cocodrilo

Nivel de severidad: Baches (1y2) nivel de gravedad 2 diámetro entre 0.2 y 0.5 m. Piel de cocodrilo, Alta, Gravedad 3: malla mediana (entre 0.3 y 0.5m) sin material suelto.

Descripción: Se aprecia un bache en la carretera, posiblemente debido al desgaste del asfalto. Estas fisuras generalmente comienzan pequeñas, pero el tráfico continuo y la acumulación de agua en el bache contribuyen a su expansión, llegando a tamaños similares al de las ruedas de los vehículos. También se observan fisuras que se desarrollan de manera paralela, con pocas conexiones entre ellas. Estas grietas solo aparecen en áreas sometidas a tensiones por el tráfico, lo que sugiere que este fenómeno está vinculado a la carga repetitiva o fatiga, principalmente en las zonas de los canales de circulación.

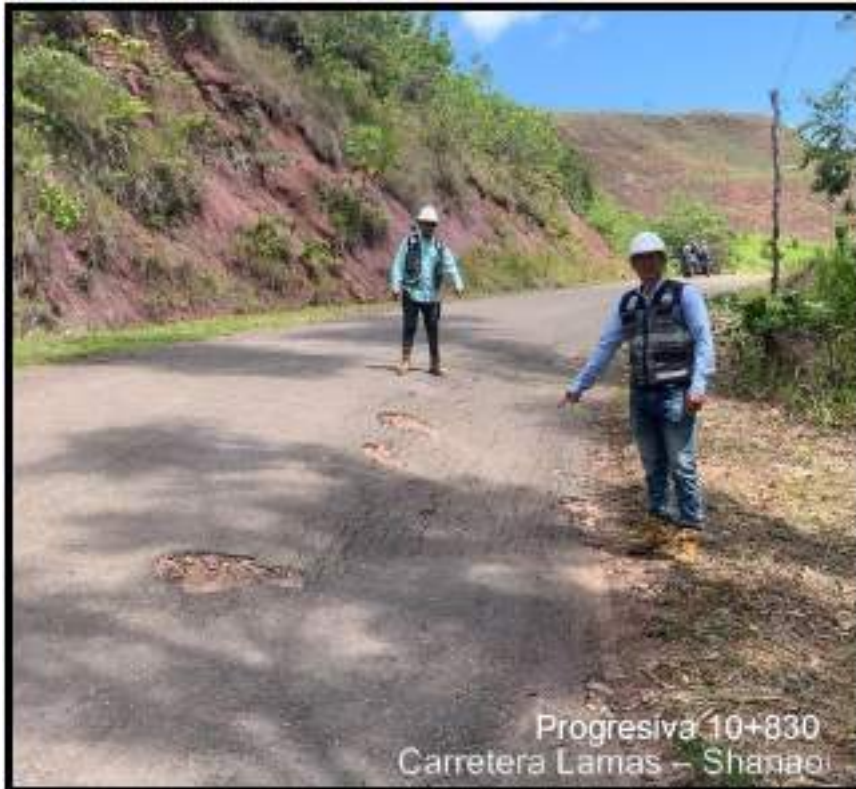
Figura 23

Baches (3), piel de cocodrilo.

Nivel de severidad: Baches (1y2) nivel de gravedad 2 diámetro entre 0.2 y 0.5 m. Piel de cocodrilo, Alta, Gravedad 3: malla mediana (entre 0.3 y 0.5m) sin material suelto.

Descripción: Se aprecia tres baches en la carretera, posiblemente debido al desgaste del asfalto. Estas fisuras generalmente comienzan pequeñas, pero el tráfico continuo y la acumulación de agua en el bache contribuyen a su expansión, llegando a tamaños similares al de las ruedas de los vehículos. También se observan fisuras que se desarrollan de manera paralela, con pocas conexiones entre ellas. Estas grietas solo aparecen en áreas sometidas a tensiones por el tráfico, lo que sugiere que este fenómeno está vinculado a la carga repetitiva o fatiga, principalmente en las zonas de los canales de circulación.

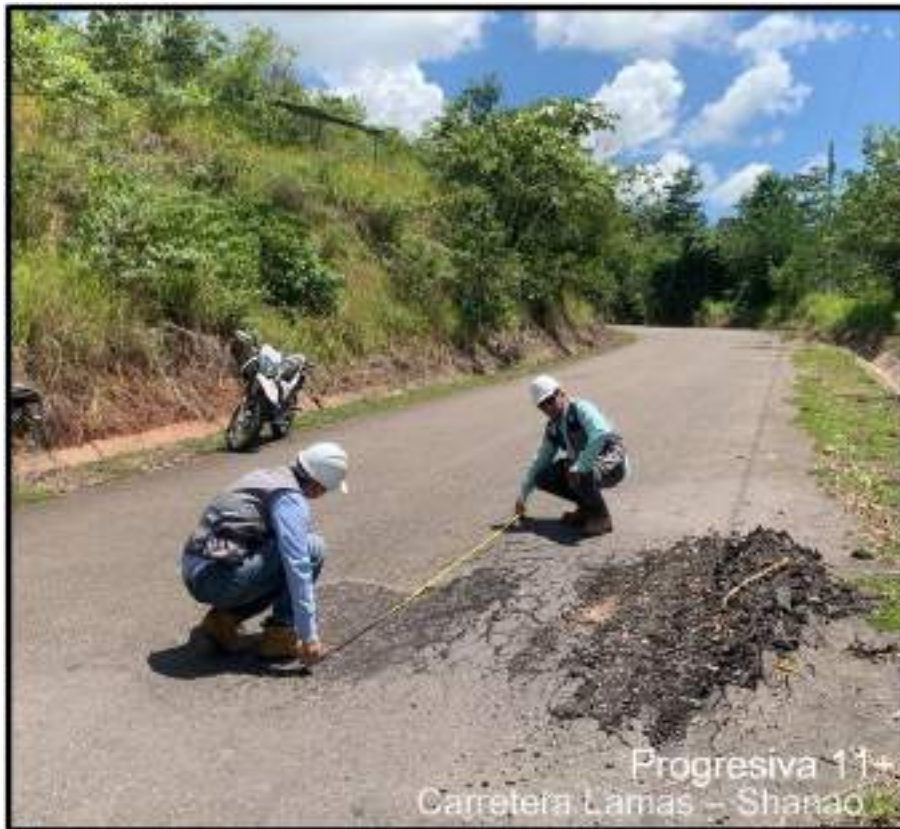
Figura 24
Ahuellamiento.

Dimensiones: Ancho 1.07m, largo 1.85m

Nivel de severidad: Alto, con profundidad mayor de 25 mm.

Descripción: Se observa una depresión longitudinal continua a lo largo de las huellas dejadas por el tránsito vehicular. Este tipo de deterioro es producto de la repetición de cargas, las deformaciones se concentran en las capas superficiales y suelen ir acompañadas de deslizamiento y levantamientos laterales en la superficie.

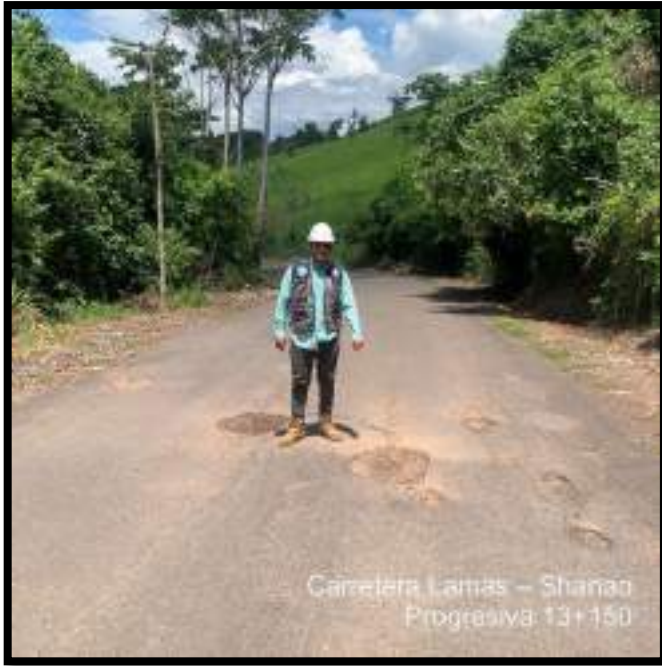
Figura 25

Baches (6) y Piel de cocodrilo

Nivel de Severidad: Baches (1,2,3,4,5 y 6) nivel de gravedad 2, diámetro entre (0.2 y 0.5m). Piel de cocodrilo, Alta, Gravedad 3: malla mediana (entre 0.3 y 0.5m) sin material suelto.

Descripción: Se aprecia seis baches en la carretera, posiblemente debido al desgaste del asfalto. Estas fisuras generalmente comienzan pequeñas, pero el tráfico continuo y la acumulación de agua en el bache contribuyen a su expansión, llegando a tamaños similares al de las ruedas de los vehículos. También se pueden ver fallas piel de cocodrilo que se desarrollan de manera paralela, con pocas conexiones entre ellas. Estas grietas solo aparecen en áreas sometidas a tensiones por el tráfico, lo que sugiere que este fenómeno está vinculado a la carga repetitiva o fatiga, principalmente en las zonas de los canales de circulación

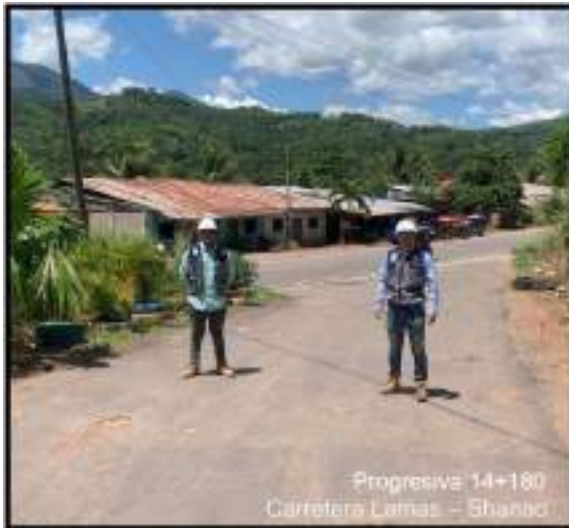
Figura 26

Baches (Huecos).
