**Fallas superficiales que afectan la transitabilidad
de la carretera Arq° Fernando Belaúnde Terry,
tramo Caspizapa – San Hilarión, Picota - San
Martín**

Fallas superficiales que afectan la transitabilidad de carretera Arq° Fernando Belaúnde Terry, tramo Caspizapa – San Hilarión, Picota - San Martín.

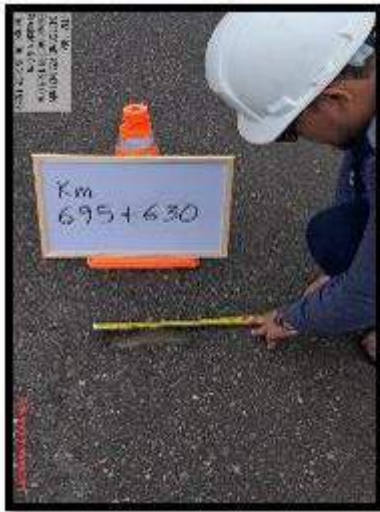
Km 695 + 630

a. BACHE

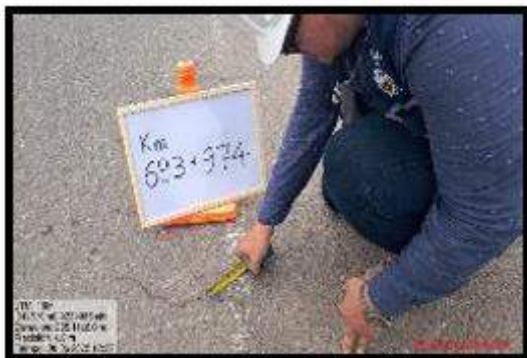
Km 693 + 974

c. Fisuras en Arco

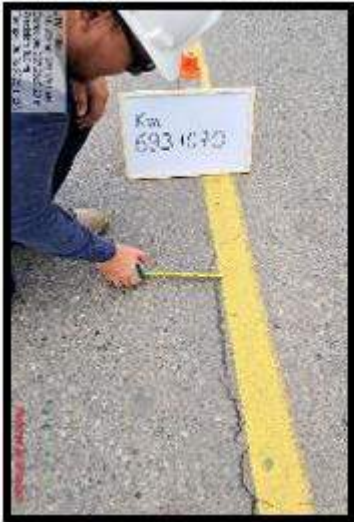
Km 693 + 070

d. Fisura en Bloque

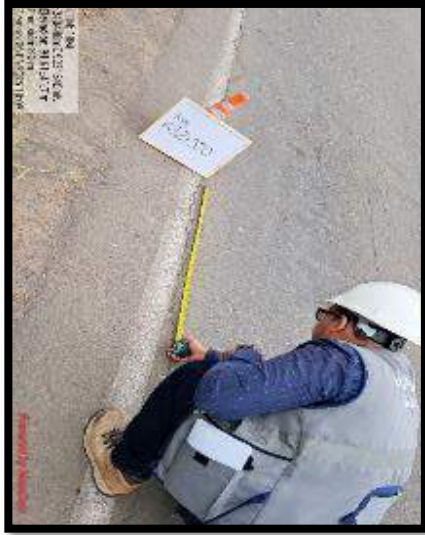
Km 692 + 200

e. FISURA LONGITUDINAL

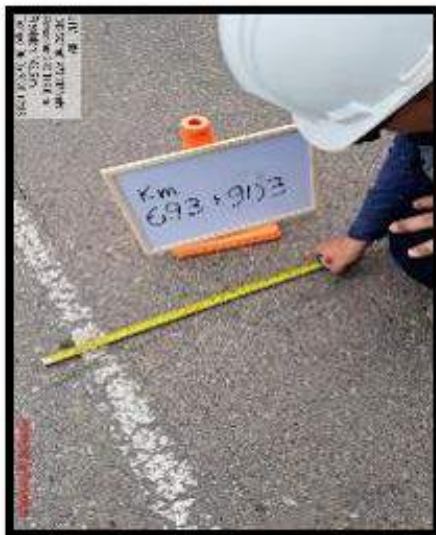
Figura 68
Km 693 + 903

PROGRESIVA	ÁREA AFECTADA	SEVERIDAD
Km 693 + 903	0.02 m ²	Bajo
Km 693 + 971	0.03 m ²	Bajo
Km 696 + 470	0.01 m ²	Bajo
Km 696 + 578	0.02 m ²	Bajo
Km 696 + 740	0.02 m ²	Bajo
Km 698 + 620	0.01 m ²	Bajo

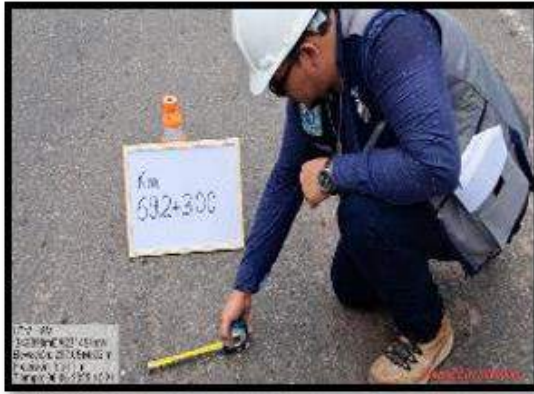
Figura 75
Km 692 + 300

PROGRESIVA	ÁREA AFECTADA	SEVERIDAD
Km 692 + 300	0.03 m ²	Bajo
Km 692 + 955	0.17 m ²	Bajo
Km 699 + 080	1.95 m ²	Medio

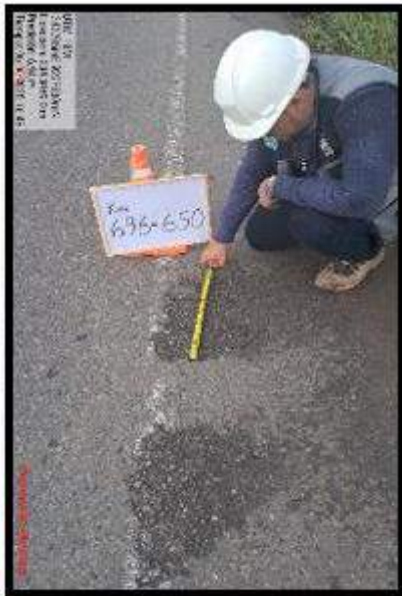
Figura 77
Km 696 + 650

PROGRESIVA	ÁREA AFECTADA	SEVERIDAD
Km 696 + 650	6.30 m ²	Medio
