Tesis

# **Determinación de las fallas del asfaltado de la Av. Vía de Evitamiento C1 – C25 en la ciudad de Tarapoto**

**Tarapoto, Perú**

**2025**

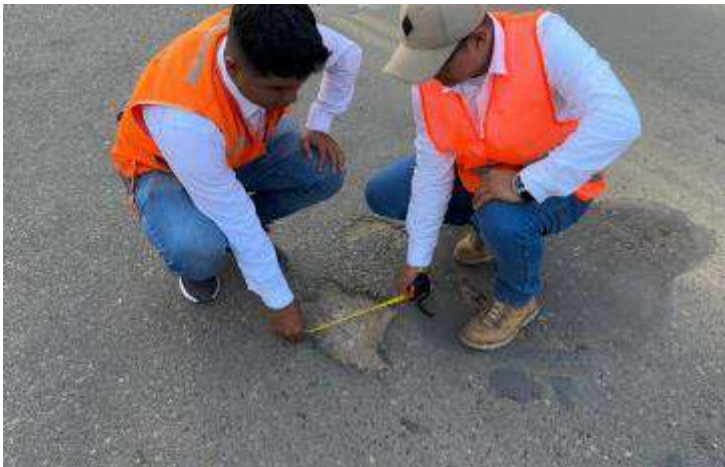
*PROGRESIVA: Km 0+055*

**Nivel de severidad:** Alto, Gravedad de n3: Continuo con aparición de base granular.

**Descripción:** Se nota un tipo de deterioro superficial, donde es evidente la pérdida total de la capa de asfalto en la carretera. La textura superficial aparece áspera y profundamente afectada por el desgaste gradual, que se acentúa con el tránsito de vehículos y las lluvias.

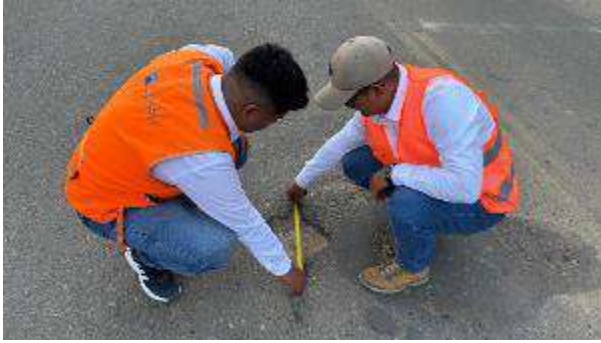
**PROGRESIVA:** Km 0+125

**Descripción:** Se observa un bache en la calzada, cuya formación puede deberse al deterioro de la capa asfáltica. Inicialmente, estas fallas suelen ser pequeñas, pero con el tiempo y la influencia de factores externos, como el tránsito vehicular y la acumulación de agua, tienden a crecer hasta alcanzar el tamaño de las ruedas de los vehículos que circulan por la zona. En este caso, la acumulación de agua en el bache contribuye al aumento de sus dimensiones y al desprendimiento del material circundante.

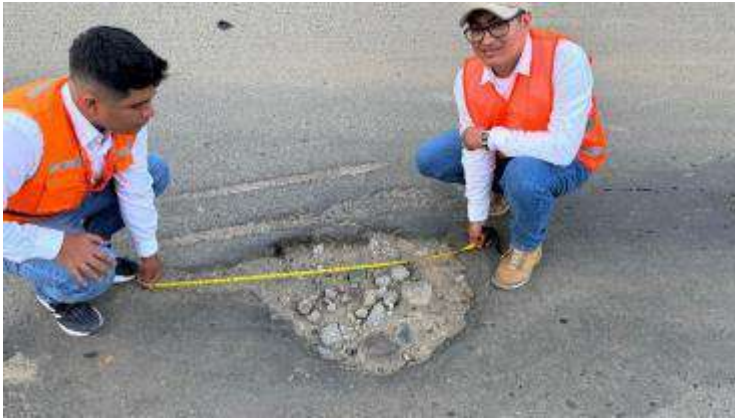
*PROGRESIVA: Km 0+550*

**Nivel de severidad:** Hundimiento, Alto, Gravedad 3: Profundidad >4cm.

**Descripción:** Se detectaron numerosas fisuras longitudinales continuas asociadas a un hundimiento localizado, tal como se ilustra en la imagen. Además, se identificó una deformación atribuida a una deficiencia estructural (hundimiento), posiblemente originada por la baja calidad de los materiales empleados en la estructura del pavimento o por la presencia excesiva de agua en la base.

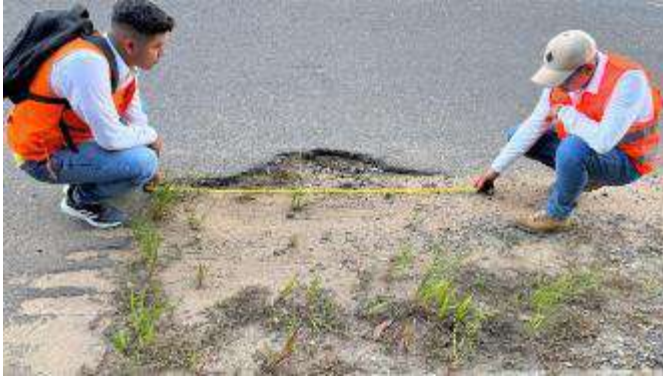
*PROGRESIVA: Km 1+125*

**Denominación:** Degradación en los bordes y a la mitad de a vía provocando peladura y desprendimiento (1) además de presencia de baches (2) en la calzada.

Baches, Alto, Gravedad 3: Diámetro > 0.5 m.

**Descripción:** Las fallas visibles en las imágenes evidencian un notable deterioro de la capa asfáltica. Las grietas en el borde y la desintegración del material han aumentado, principalmente debido a las condiciones climáticas o a la erosión causada por la arena suelta en los bordes, lo que provoca desprendimiento y desintegración continua de la capa asfáltica. Además, los huecos en la calzada presentan un alto nivel de severidad generando una superficie de rodadura rugosa e inestable por el desprendimiento de material.

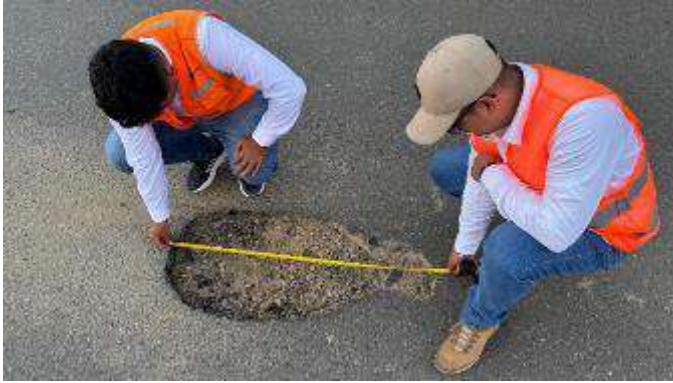
**PROGRESIVA:** Km 1+355

**Descripción:** Se observa un bache en la superficie de la vía, posiblemente causado por el deterioro de la capa asfáltica. Estas fallas suelen iniciarse de manera pequeña, pero factores externos como el tráfico vehicular y la acumulación de agua dentro del bache contribuyen a su crecimiento, alcanzando dimensiones similares al tamaño de las ruedas de los vehículos. En esta área, la acumulación de agua ha acelerado su expansión y el desprendimiento del material que lo rodea.

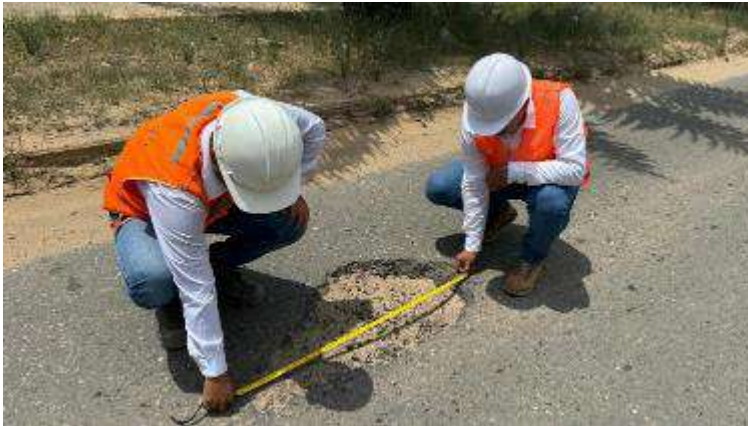
*PROGRESIVA: Km 2+225*

**Nivel de severidad:** Alto, Gravedad 2: Diámetro > 0.5 m.

**Descripción:** Se nota un bache en la superficie de la vía, probablemente causado por el deterioro del asfalto. Estas imperfecciones comienzan siendo pequeñas, pero factores externos como el tráfico y la acumulación de agua en el interior del bache favorecen su crecimiento, hasta alcanzar un tamaño comparable al de las ruedas de los vehículos. En esta zona, la acumulación de agua ha acelerado su expansión y el desprendimiento del material alrededor.

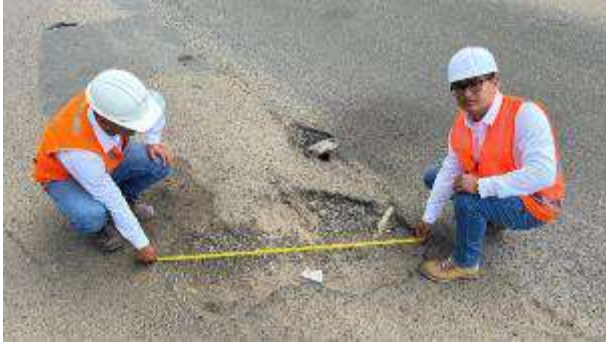
*PROGRESIVA: Km 2+555*

**Nivel de severidad:** Alto, Gravedad 4: Diámetro > 0.5 m.

**Descripción:** Se aprecia una depresión en la carretera, probablemente causada por el deterioro del asfalto. Estas grietas suelen empezar de manera diminuta, pero factores como el paso constante de vehículos y la acumulación de agua dentro del bache favorecen su expansión, alcanzando dimensiones comparables a las de las ruedas de los automóviles. En esta situación, el agua acumulada ha acelerado su expansión y ha provocado el desprendimiento del material circundante.

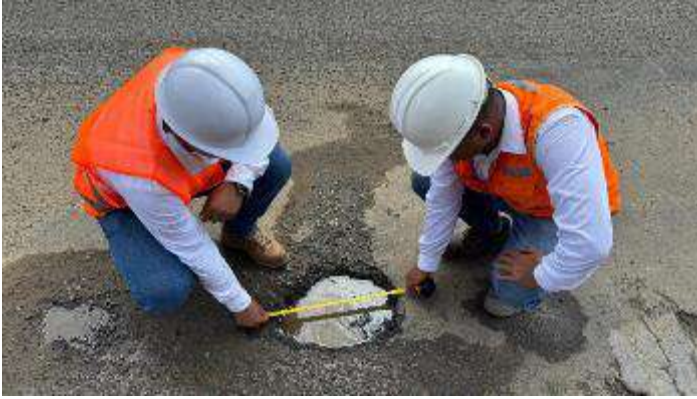
*PROGRESIVA: Km 2+790*

**Nivel de severidad:** Alto, Gravedad 2: Diámetro < 0.5 m.

**Descripción:** Se distingue un hundimiento en la vía, posiblemente originado por el desgaste del asfalto. Estas fisuras tienden a comenzar de forma pequeña, pero factores como el tráfico continuo y la acumulación de agua en el interior del bache contribuyen a su crecimiento, llegando a tamaños similares al de las ruedas de los vehículos. En este caso, la acumulación de agua ha acelerado su expansión y ha causado el desprendimiento del material adyacente.

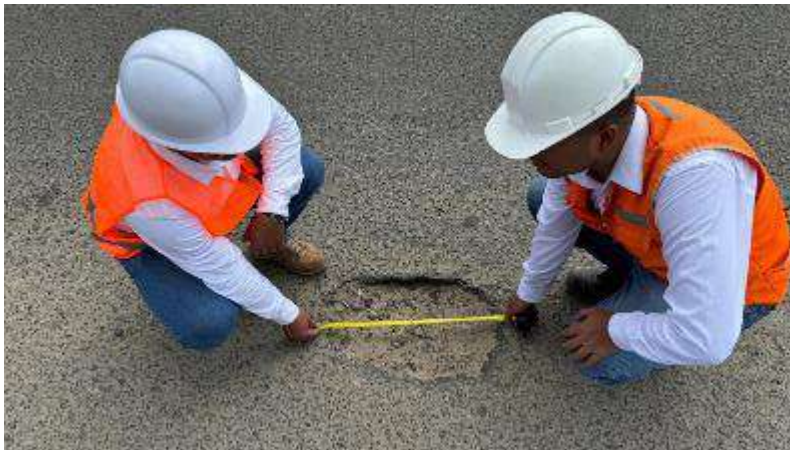
*PROGRESIVA: Km 2+900*

**Nivel de severidad:** Alto, Gravedad 4: Diámetro > 0.5 m.

**Descripción:** Se observa una depresión en la vía, probablemente causada por el deterioro del asfalto. Estas grietas suelen iniciarse de manera reducida, pero el tráfico constante y la acumulación de agua en el bache facilitan su ampliación, alcanzando dimensiones comparables a las ruedas de los vehículos. En esta ocasión, la presencia de agua ha acelerado su crecimiento y ha provocado el desprendimiento del material circundante.

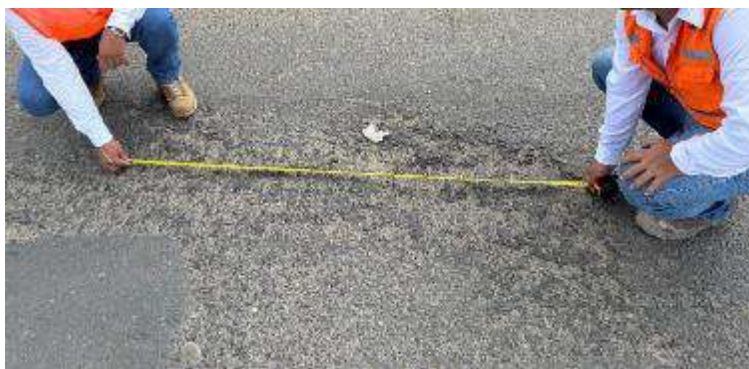
*PROGRESIVA: Km 3+125*

Piel de cocodrilo, Alta, Gravedad 3: malla mediana (entre 0.3 y 0.5m) sin material suelto.

**Descripción:** Se observan fisuras que se extienden de forma paralela, con escasas interconexiones entre ellas. Estas grietas se manifiestan únicamente en áreas sometidas a las tensiones generadas por el tráfico, lo que indica que su aparición está relacionada con la carga repetitiva o fatiga, especialmente en las zonas correspondientes a los canales de circulación.

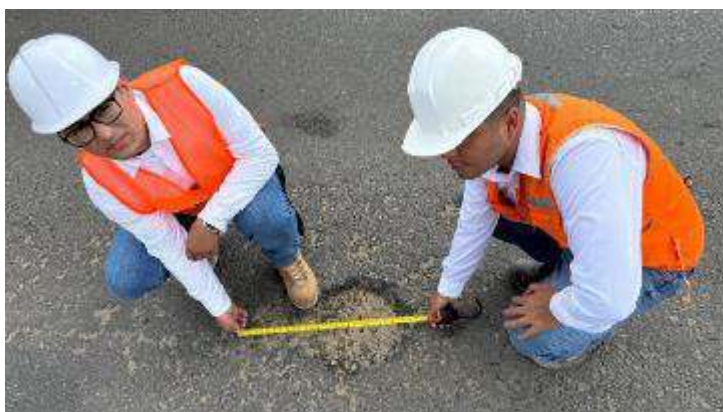
*PROGRESIVA: Km 3+220*

**Nivel de severidad:** Alto, Gravedad 3: Diámetro < 0.5 m.

**Descripción:** Se aprecia un hundimiento en la carretera, posiblemente debido al desgaste del asfalto. Estas fisuras generalmente comienzan pequeñas, pero el tráfico continuo y la acumulación de agua en el bache contribuyen a su expansión, llegando a tamaños similares al de las ruedas de los vehículos. En este caso, el agua acumulada ha acelerado su desarrollo y ha causado el desprendimiento del material que lo rodea.

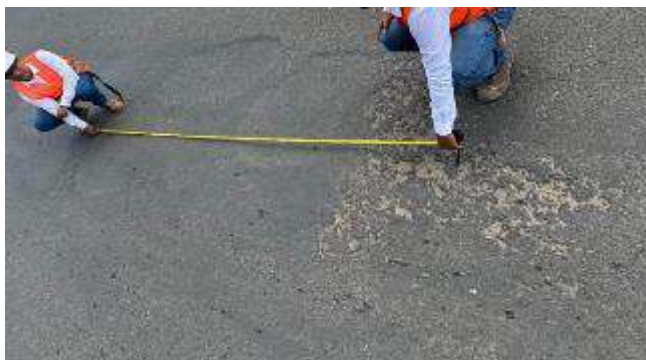
*PROGRESIVA: Km 3+250*

Piel de cocodrilo, Alta, Gravedad 3: malla mediana (entre 0.3 y 0.5m) sin material suelto.

**Descripción:** Se identifican grietas dispuestas de manera paralela y con pocas conexiones entre sí. Estas fisuras aparecen exclusivamente en zonas sometidas a las tensiones generadas por el tráfico, lo que sugiere que están asociadas a la carga repetitiva o a la fatiga, particularmente en los sectores correspondientes a los canales de circulación.

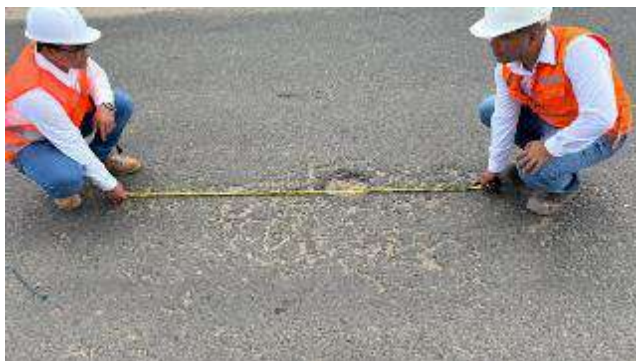
*PROGRESIVA: Km 3+300*

**Descripción:** Se aprecian fisuras que se desarrollan de forma paralela, con pocas conexiones entre ellas. Estas grietas solo aparecen en zonas sometidas a tensiones por el tráfico, lo que sugiere que están asociadas a la carga repetitiva o fatiga, particularmente en las áreas de los canales de circulación.

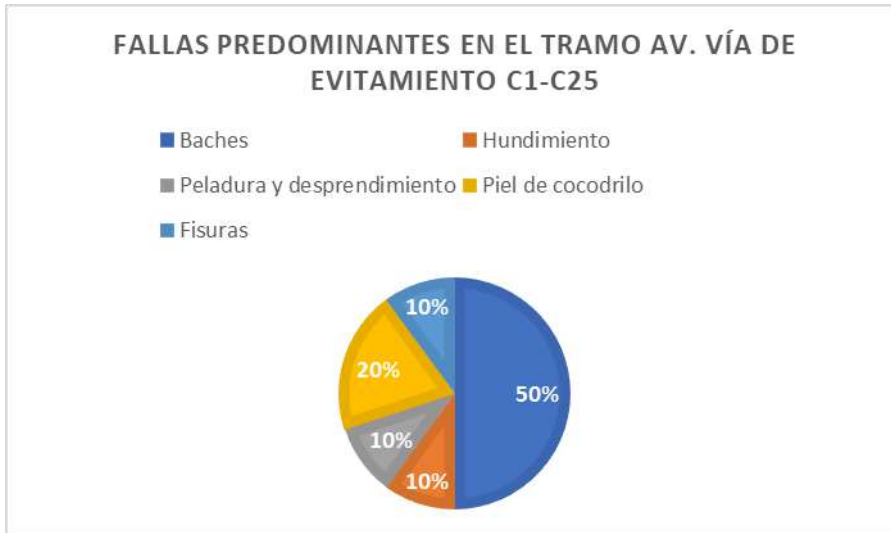
**Figura 19**

**Dominancia de los baches:** Los baches son el tipo de falla más frecuente en el tramo evaluado, seguido de cerca por la piel de cocodrilo.

**Variabilidad en otros tipos de fallas:** Los otros tipos de fallas (hundimiento, peladura y desprendimiento, y fisuras) presentan una frecuencia menor y más uniforme.

**Aumento significativo en el total:** Se observa un incremento considerable en la cantidad total de fallas al final del tramo, lo que sugiere una acumulación de problemas a lo largo de la vía.

Fallas predominantes en el tramo Av. Via de Evitamiento C1-C25
