Tesis

# **Evaluación superficial del pavimento de la carretera, Nueva Cajamarca - Yuracyacu, mediante los métodos de PCI e IRI**

**Tarapoto, Perú**

**2025**

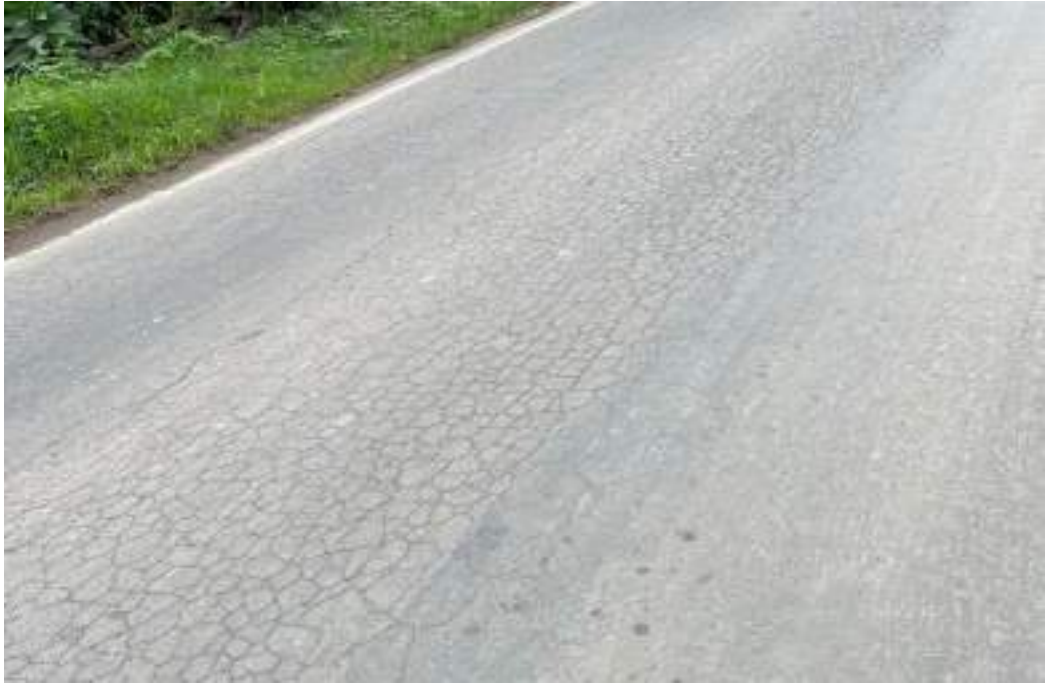
**Foto 3:** *Falla Piel de cocodrilo de baja severidad*

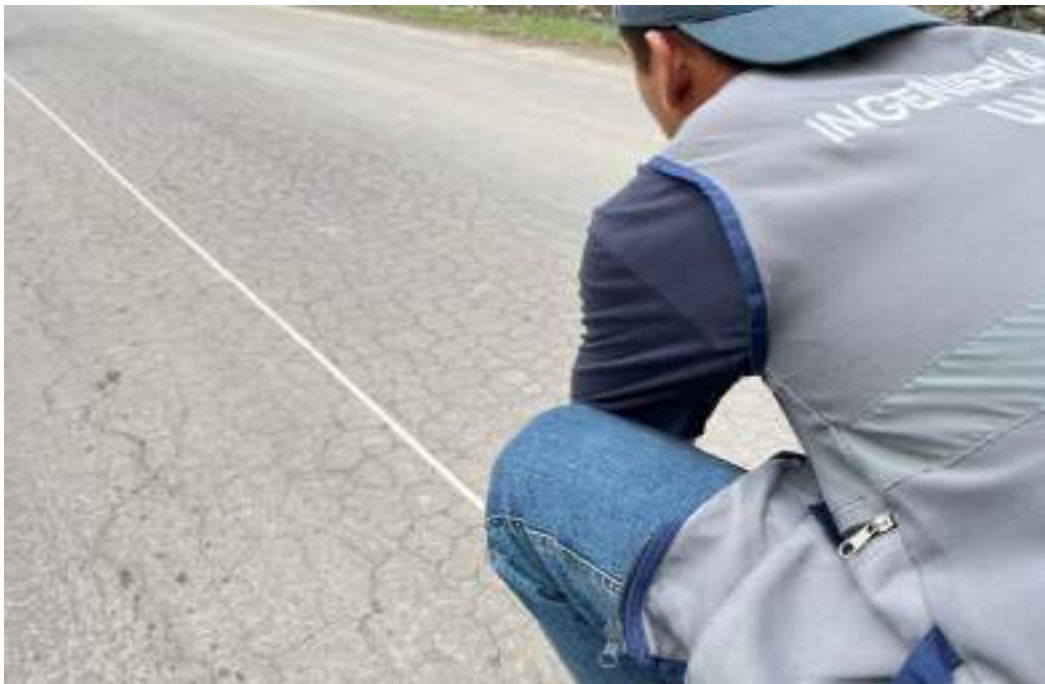
**Foto 4:** *Medición de falla Piel de cocodrilo*

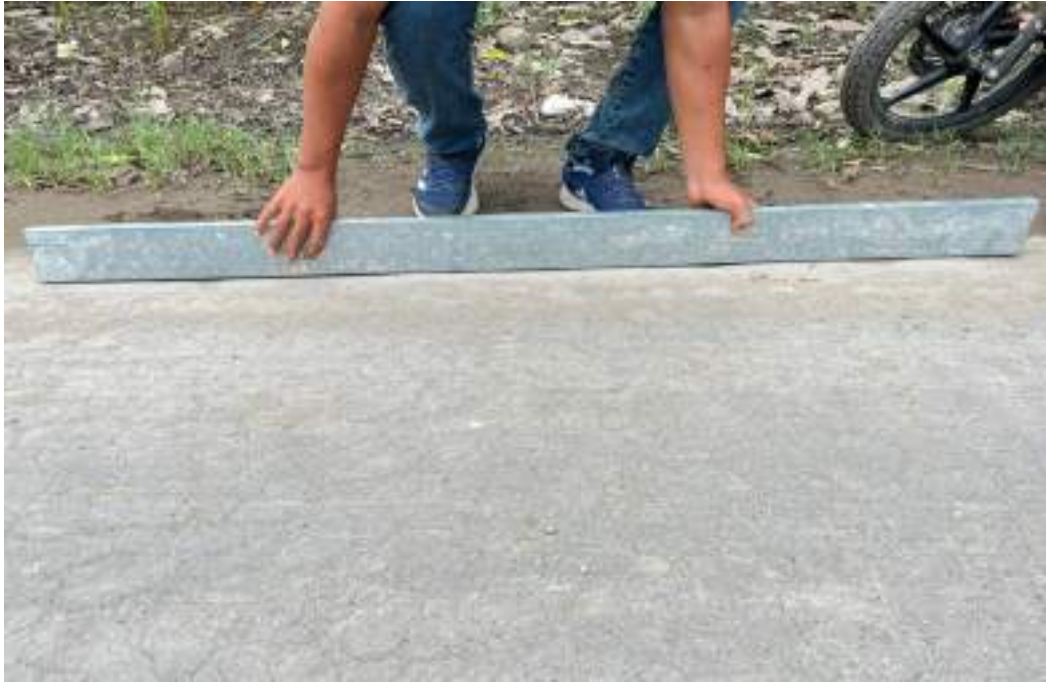
**Foto 6:** *Falla de corrugación de baja severidad*

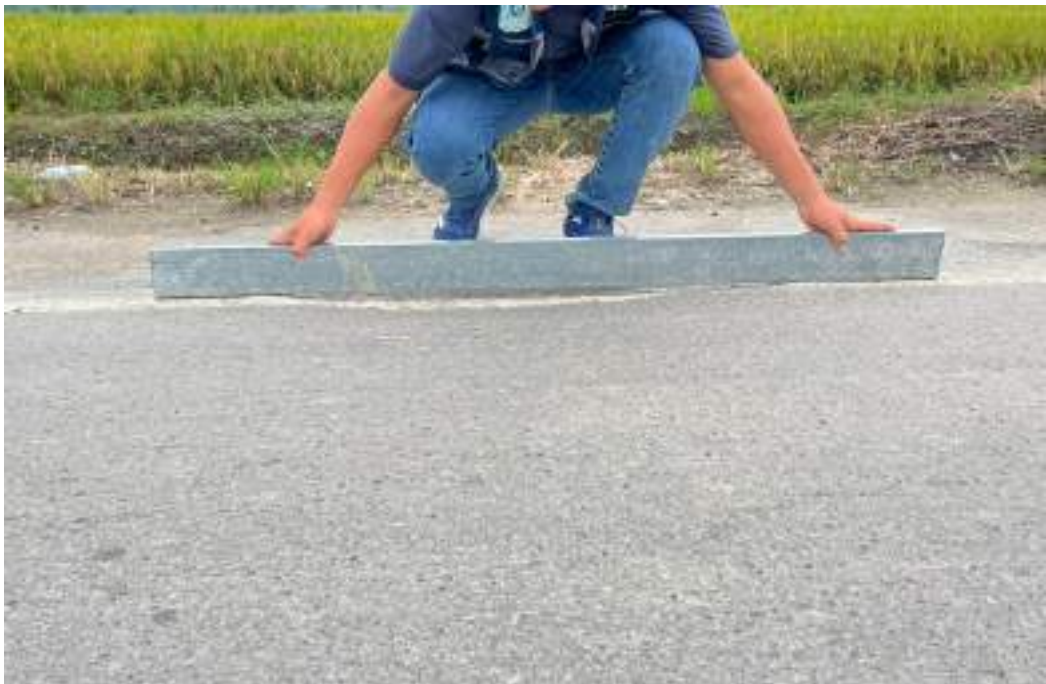
**Foto 5:** *Falla de Depresión de severidad media*

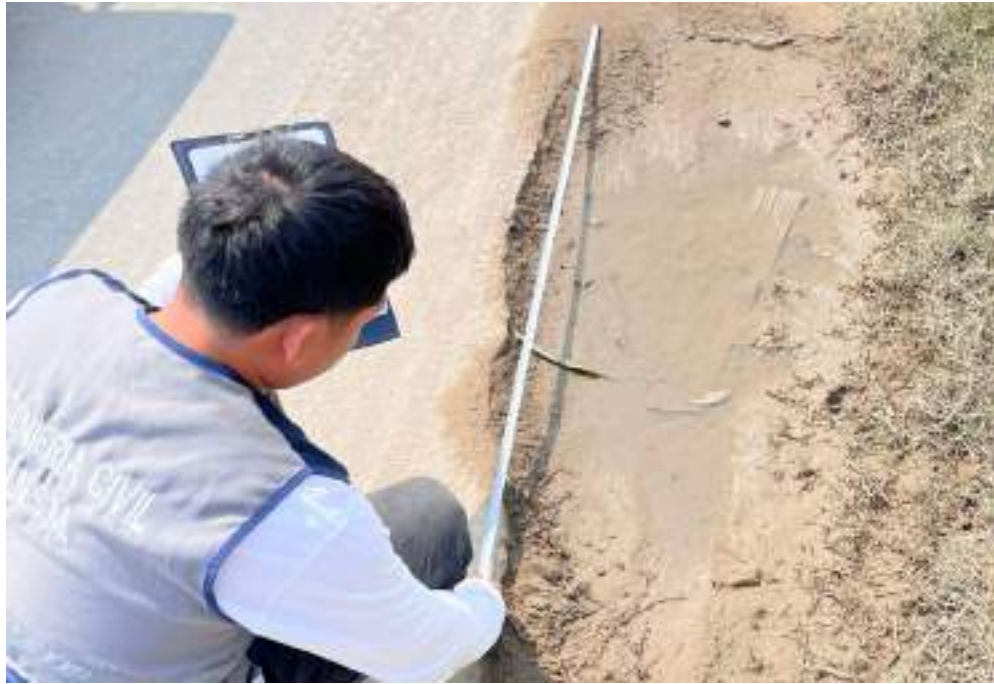
**Foto 7:** *Falla de grieta de borde de alta severidad*

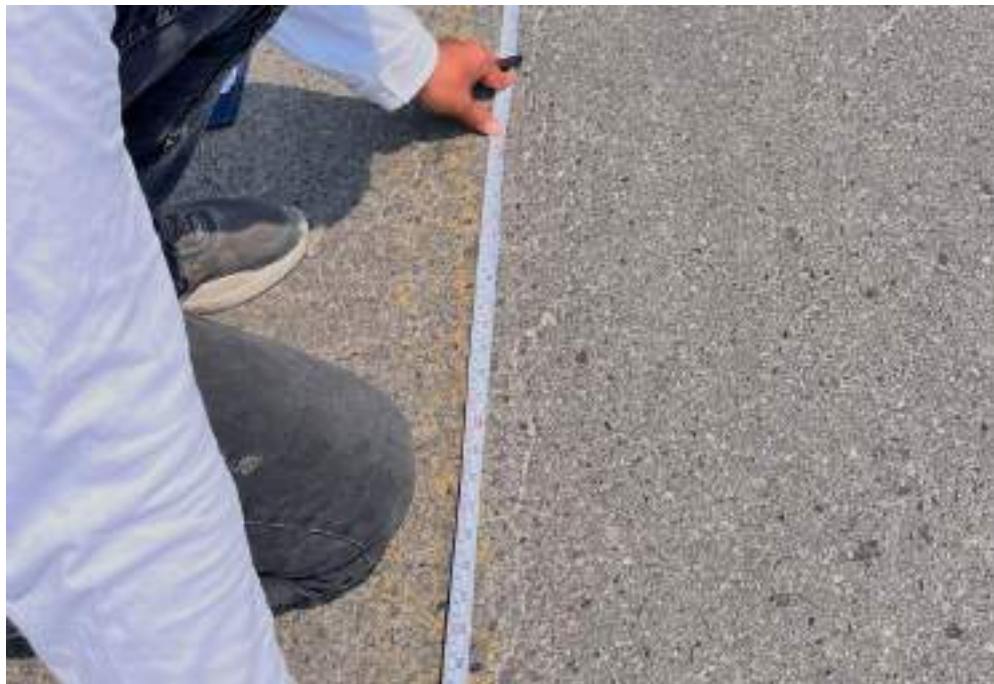
**Foto 8:** *Falla de grieta longitudinal de baja severidad*

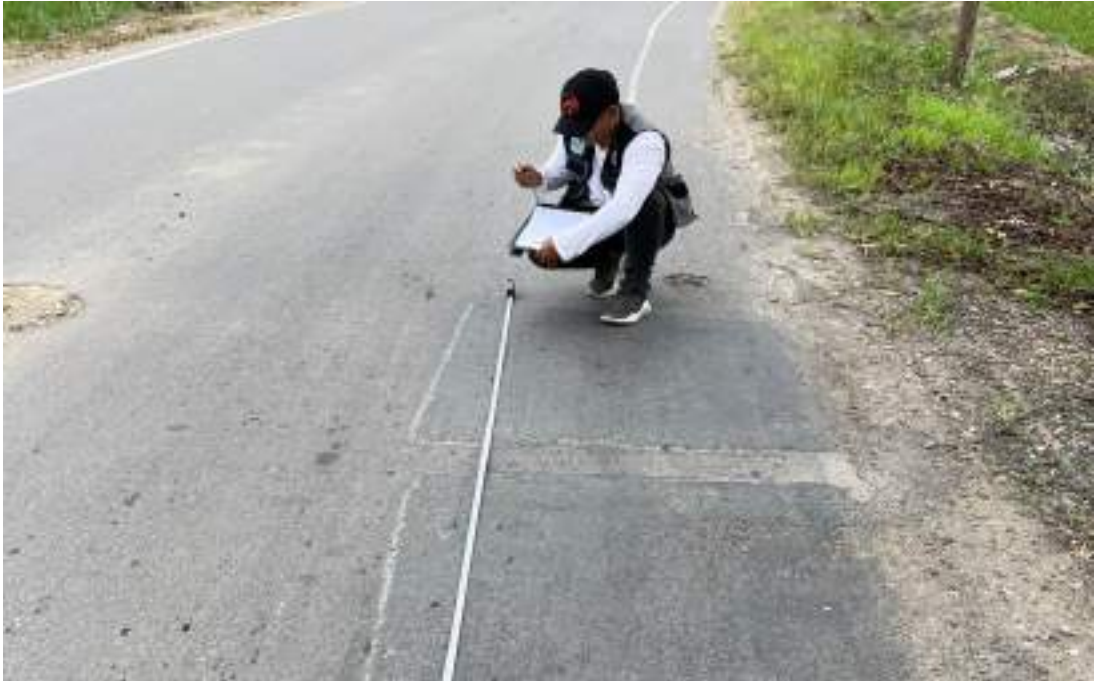
**Foto 9:** *Falla de Parcheo de baja severidad*

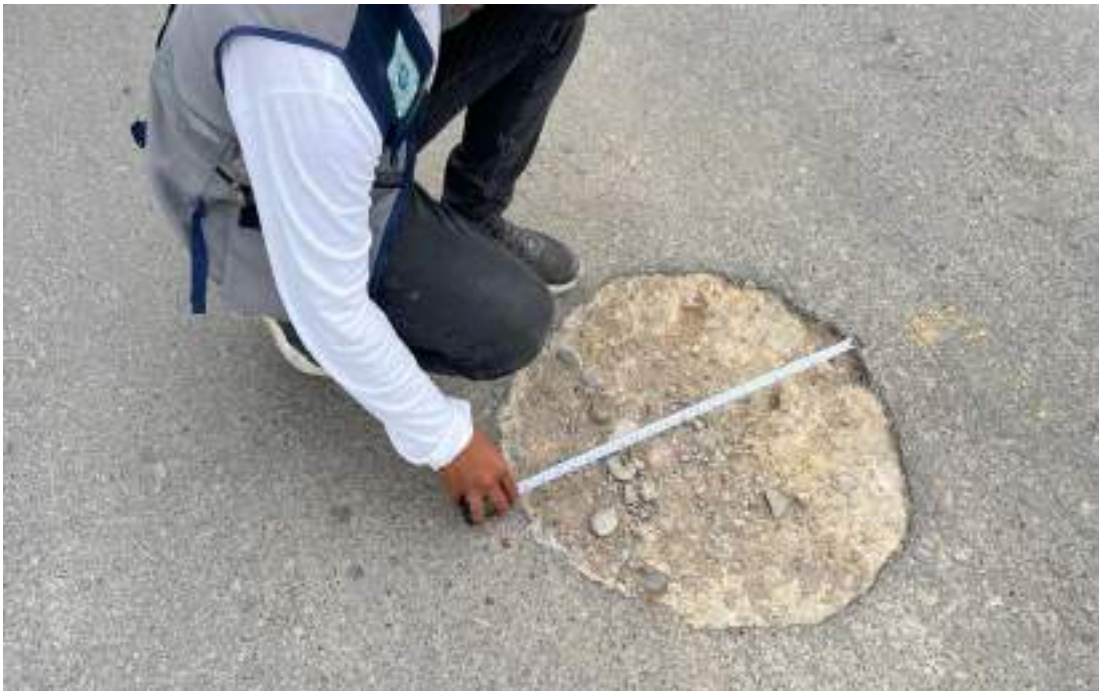
**Foto 10:** *Falla de Huevo de severidad media*

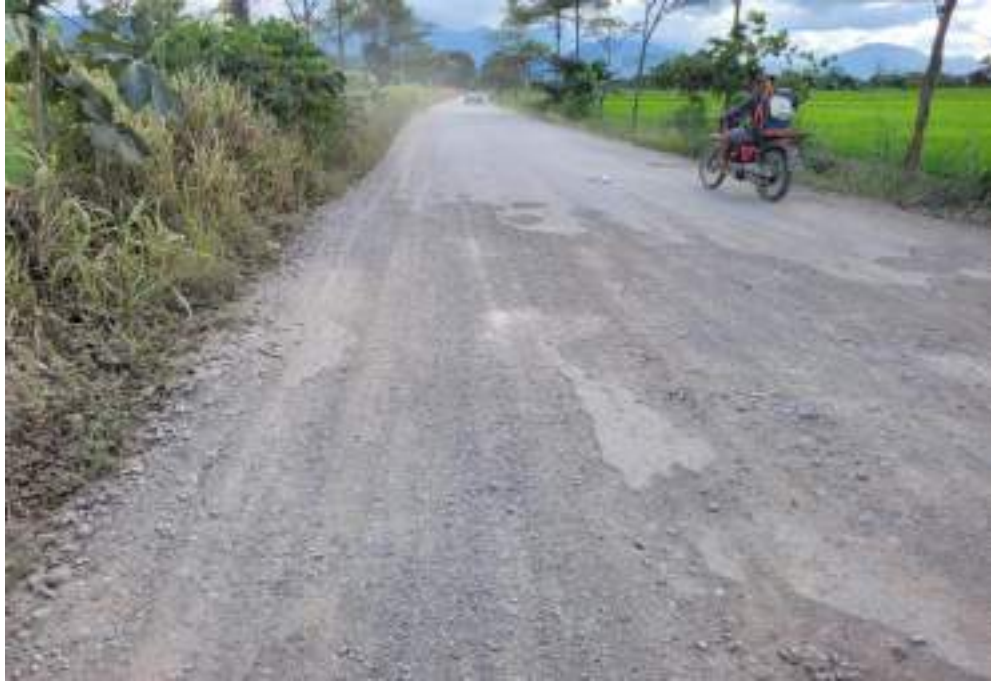
**Foto 11:** *Falla de desprendimiento de agregados de alta severidad*

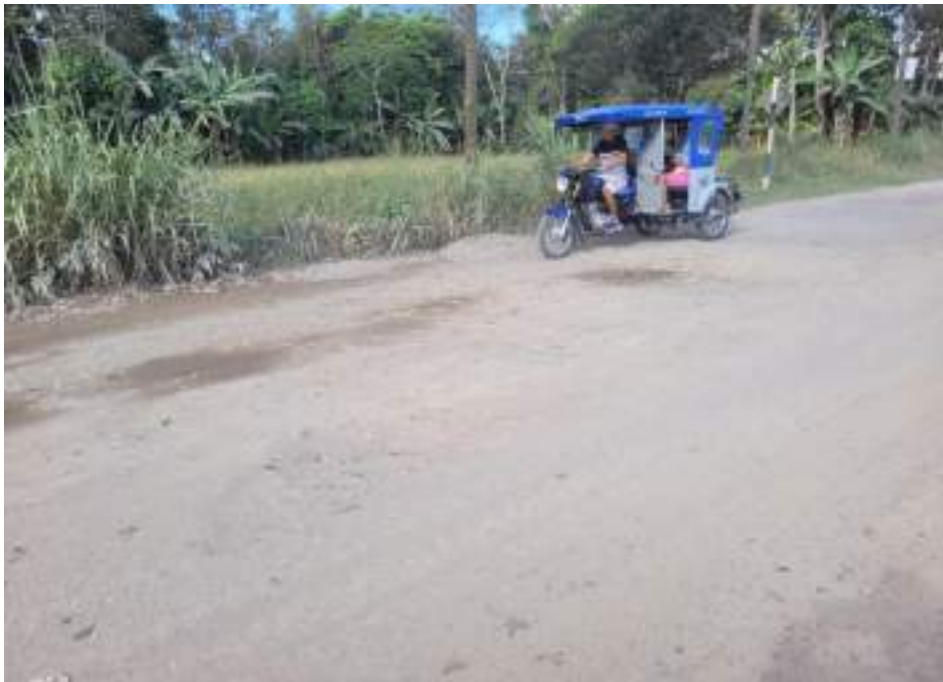
**Foto 13:** Sector 10 sin rastro de pavimento
