Tesis

# **Evaluación de fallas superficiales en el pavimento flexible de la Avenida Circunvalación cuadra 1 al 20 Tarapoto**

**Tarapoto, Perú**

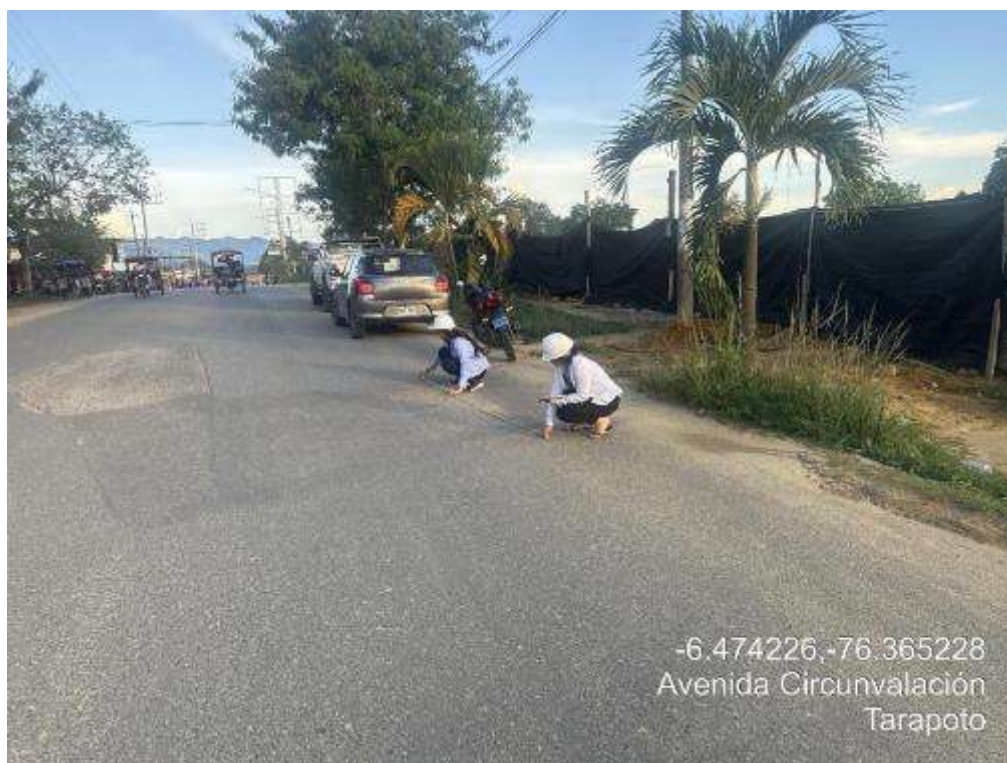
**Figura 4**

*Se realiza la inspección visual detallada de la superficie del pavimento flexible en la Avenida Circunvalación, identificando patrones de deterioro*

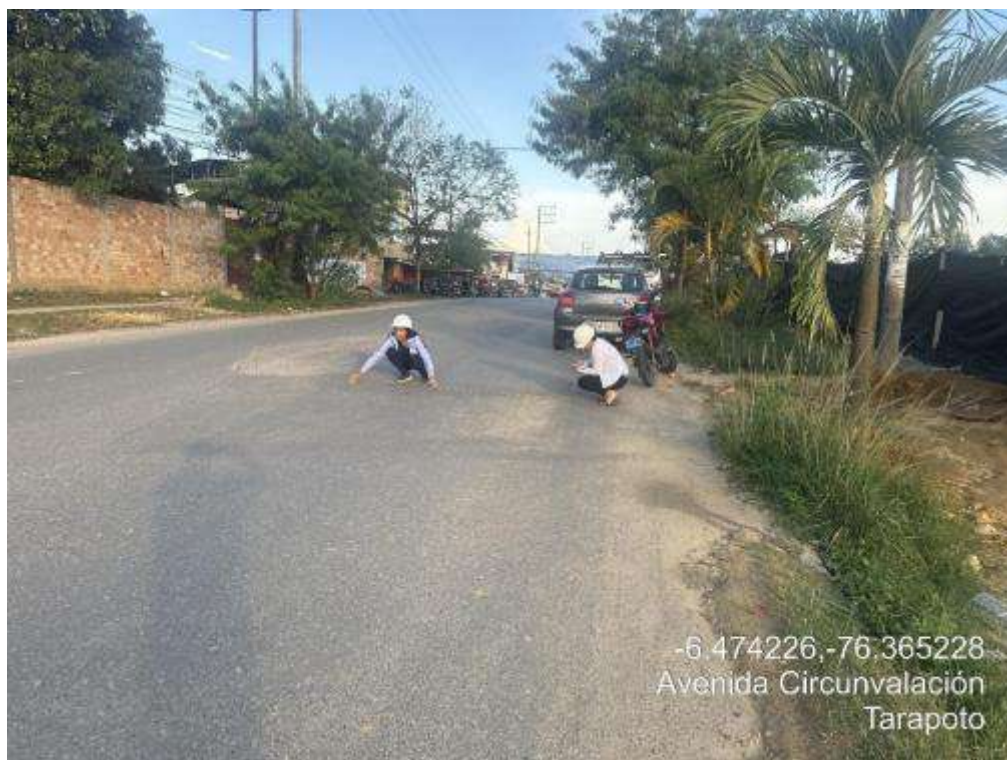
**Figura 5**

*Se realiza la medición de figuras longitudinales presente en la carpeta asfáltica*

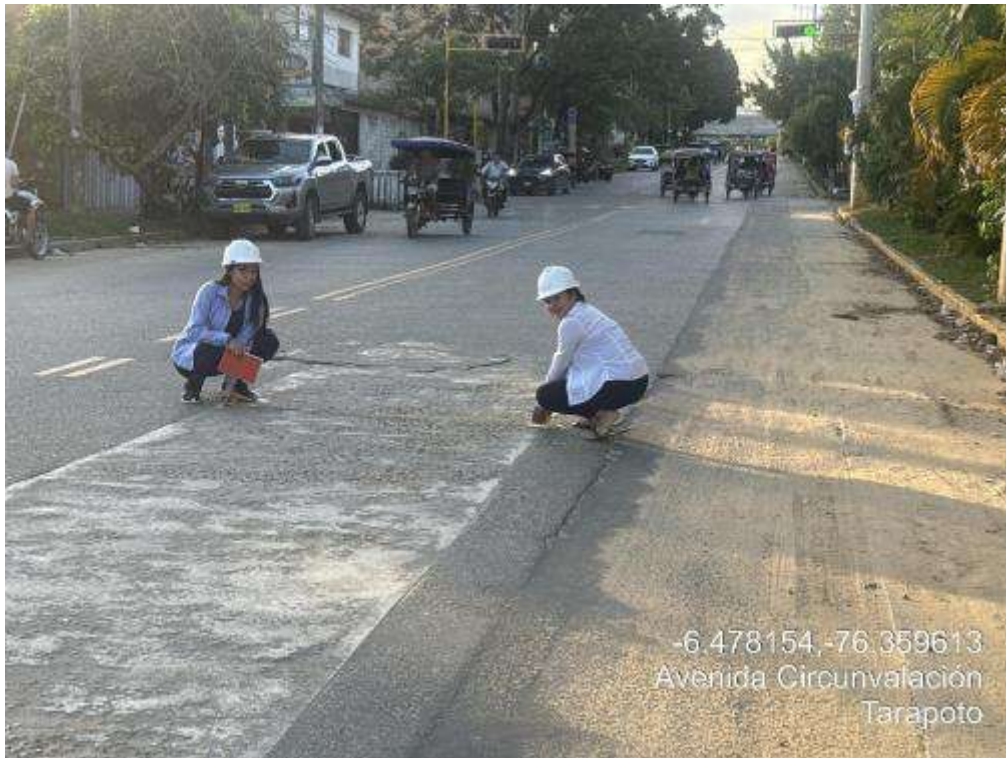
**Figura 6**

*Se verifica la extensión de grietas superficiales sobre la calzada, empleando instrumentos de campo para cuantificar su longitud y severidad*

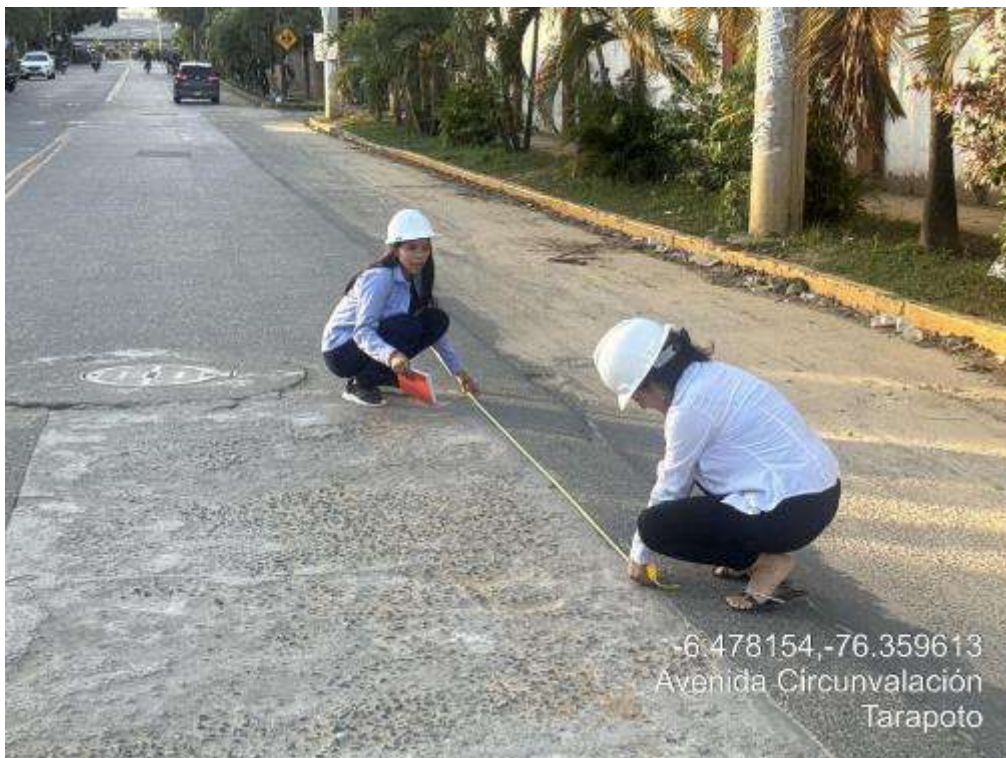
**Figura 7**

*Evaluación de una zona con disgregación superficial, donde se aprecia pérdida de material fino y exposición parcial de los agregados*

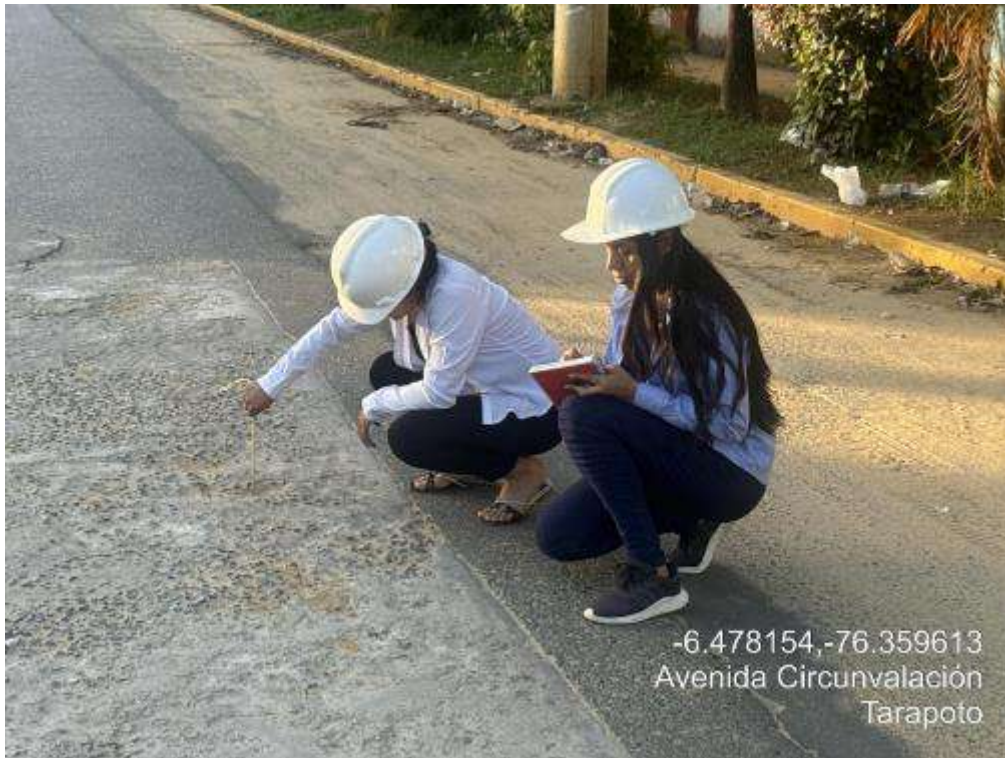
**Figura 8**

*Levantamiento de datos sobre deformaciones permanentes del pavimento*

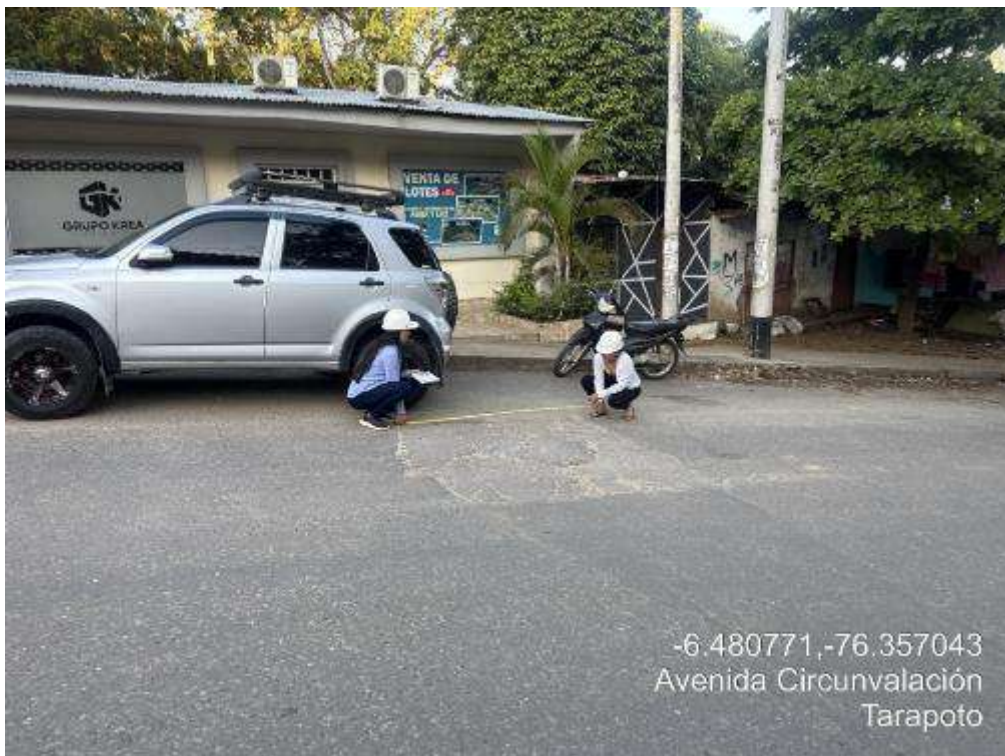
**Figura 9**

*Inspección de un tramo con indicios de ahuellamiento, evidenciando una depresión longitudinal generada por el paso repetitivo de vehículos*

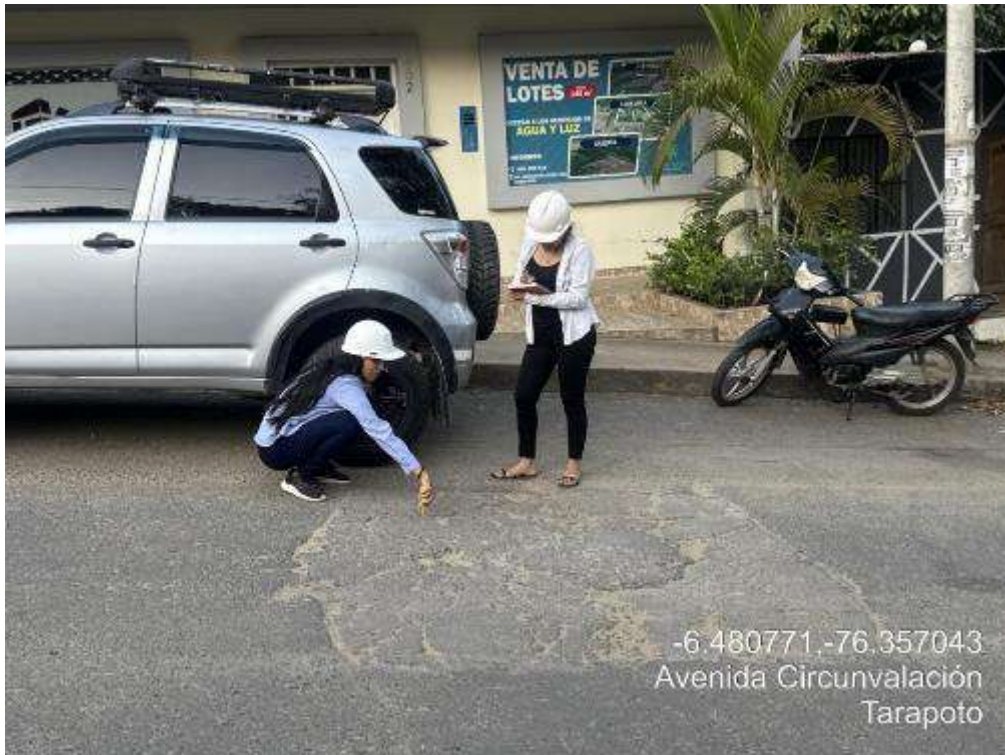
**Figura 10**

*Identificación de deterioros tipo piel de cocodrilo, caracterizado por una red de fisuras interconectadas con forma poligonal*

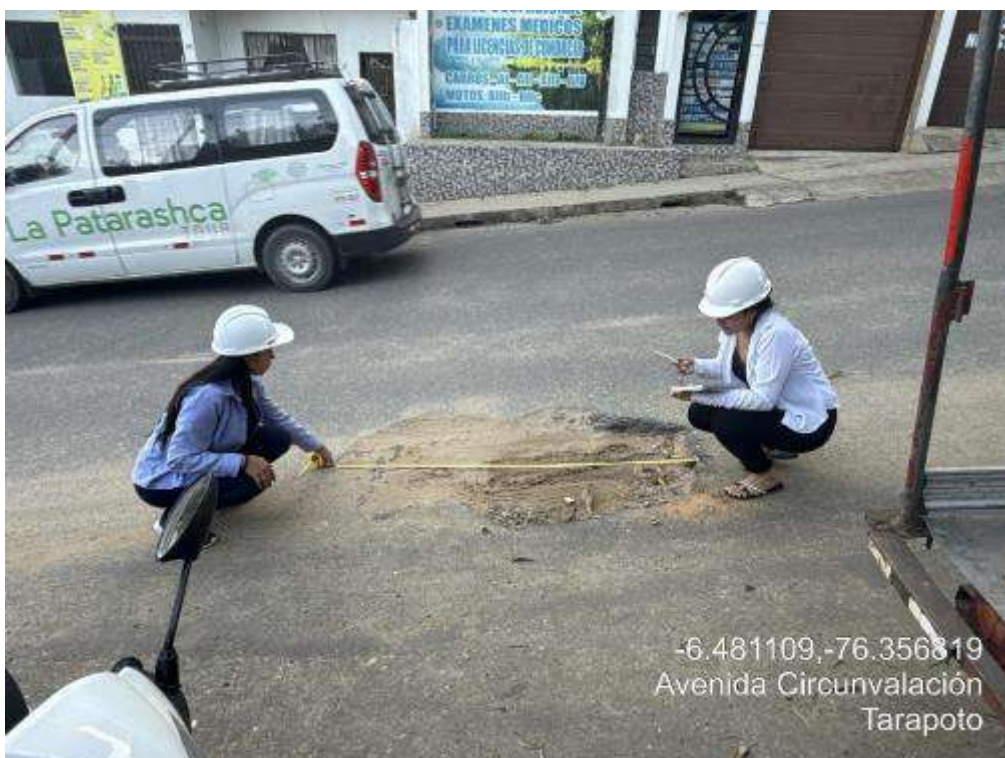
**Figura 11**

*Análisis de un sector de la vía con fallas superficiales dispersas, registrando su ubicación y características geométricas*

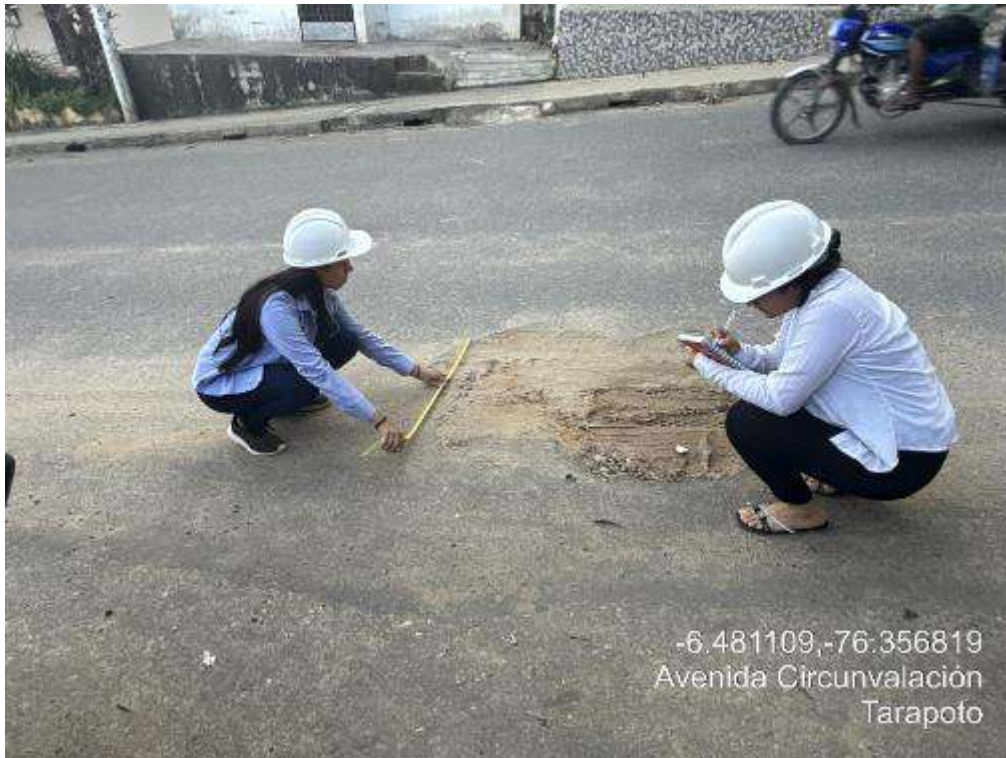
**Figura 12**

*Fisuramiento alargados en la superficie asfáltica, alineados con la dirección del tránsito vehicular y toma de datos en campo*

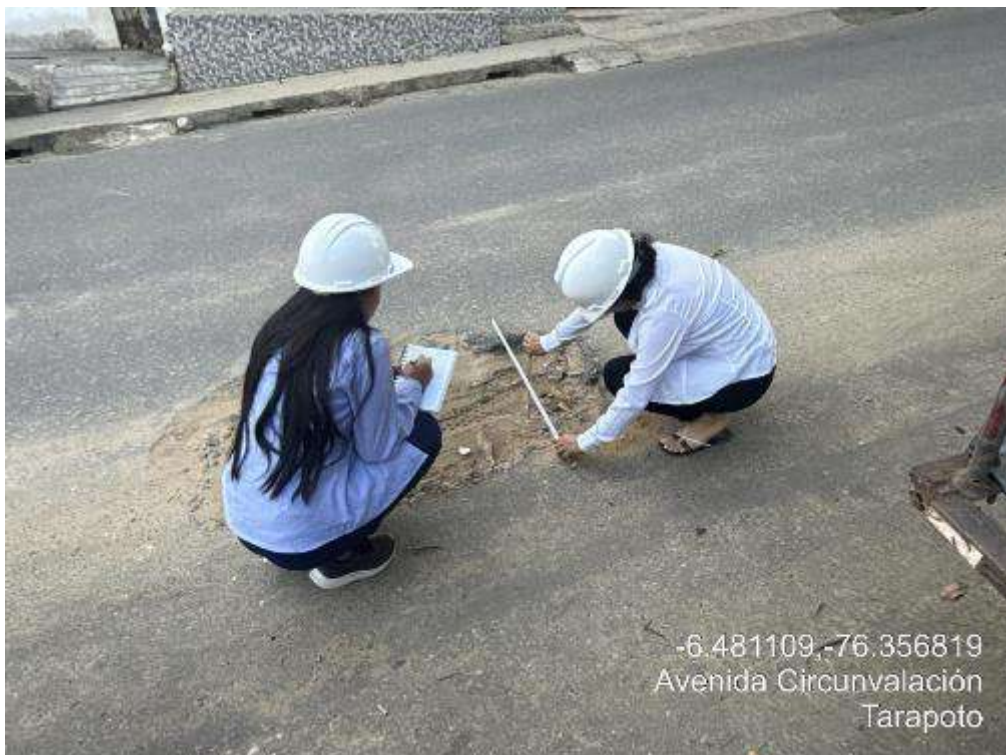
**Figura 13**

*Evaluación puntual de un área con desprendimiento de material granular, evidenciando desgaste progresivo del pavimento*

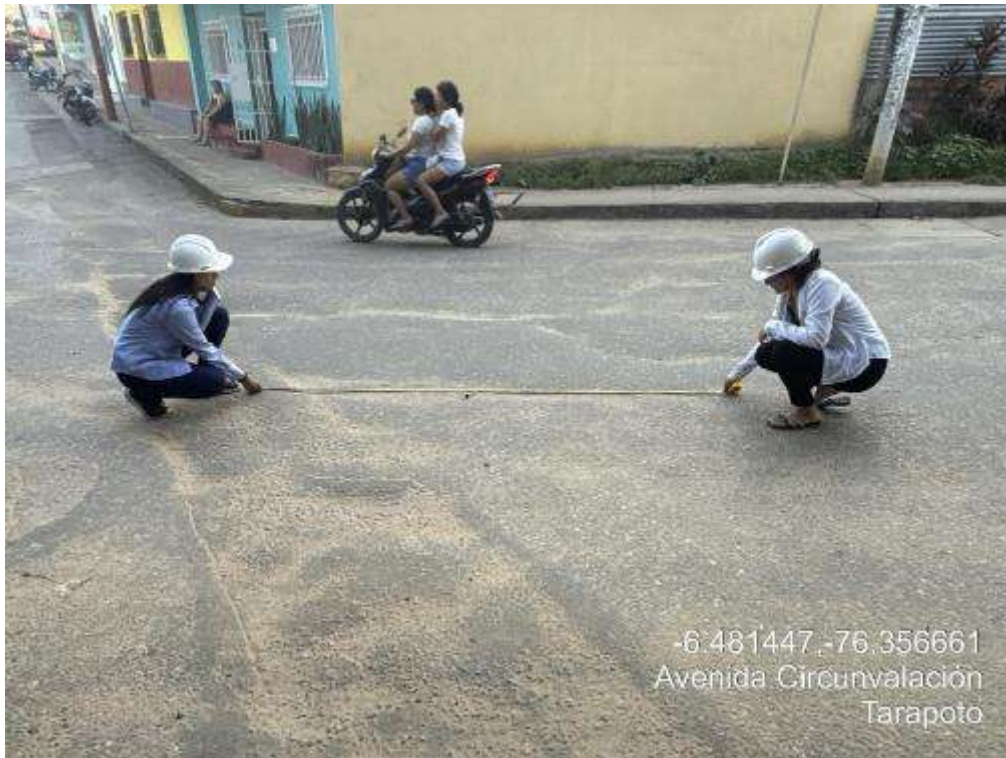
**Figura 14**

*Observación de un tramo con combinación de fisuras y deformaciones, sugiriendo deterioro por cargas repetitivas*

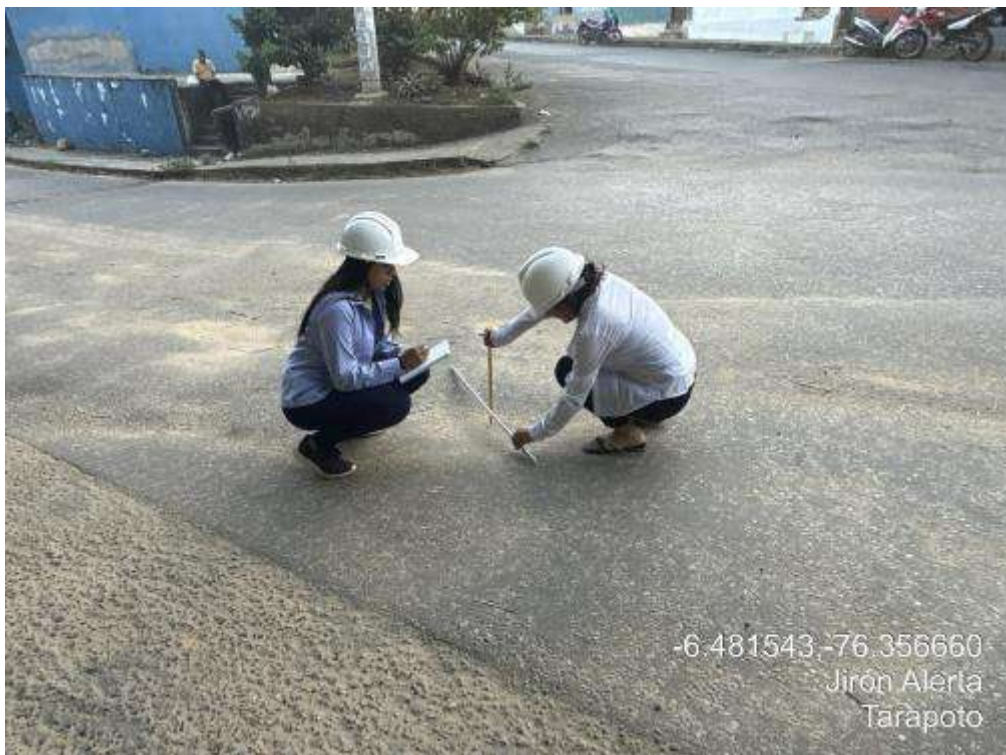
**Figura 15**

*Registro de un punto crítico donde se aprecia claramente el hundimiento de la superficie, indicativo de ahuellamiento avanzado*

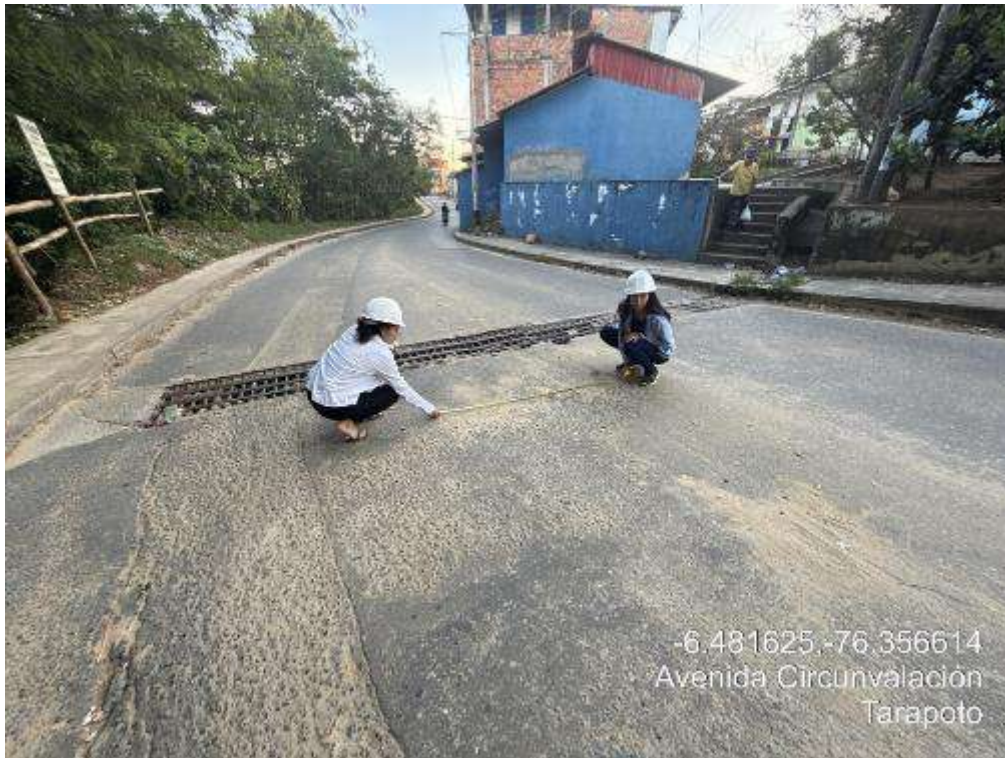
**Figura 16**

*Inspección de una zona con pérdida de cohesión del material asfáltico, mostrando señales de disgregación y desgaste*

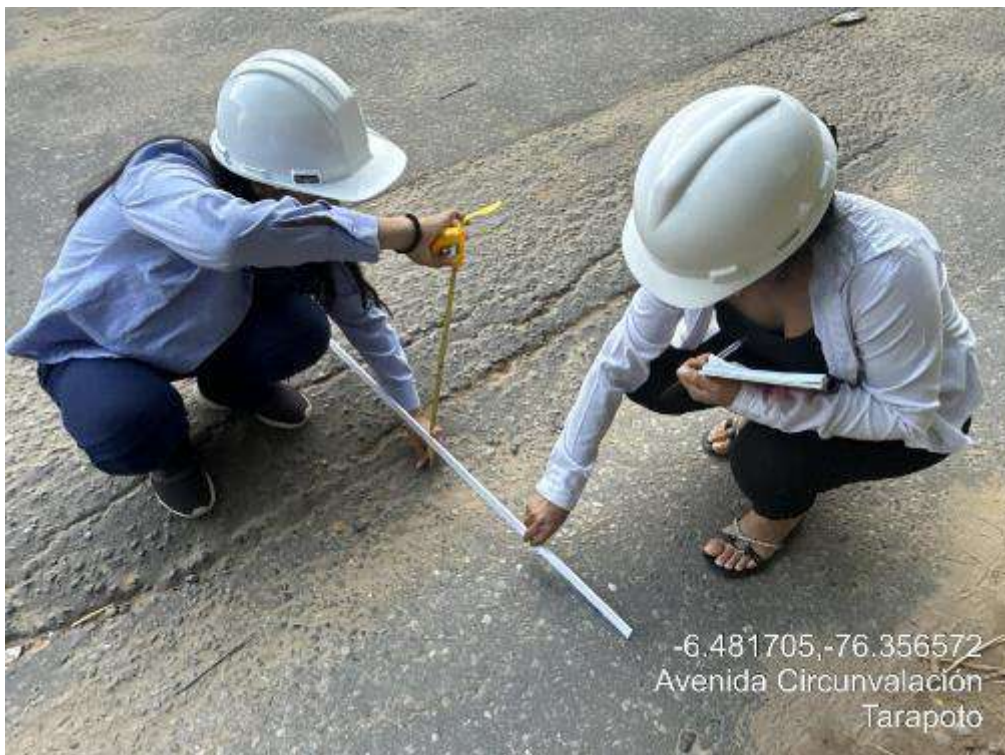
**Figura 17**

*Evaluación final de un segmento representativo de la avenida circunvalación, integrando el análisis visual de las diferentes fallas superficiales detectadas*
