Tesis

**Fallas superficiales que afectan la transitabilidad
de la carretera Arq° Fernando Belaúnde Terry,
tramo Caspizapa – San Hilarión, Picota - San
Martín**

Fallas superficiales que afectan la transitabilidad de carretera Arq° Fernando Belaúnde Terry, tramo Caspizapa – San Hilarión, Picota - San Martín.

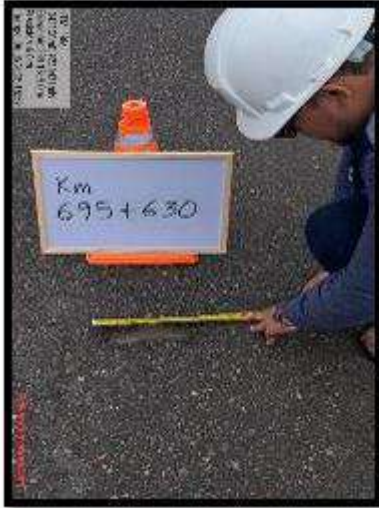
Km 695 + 630

a. BACHE

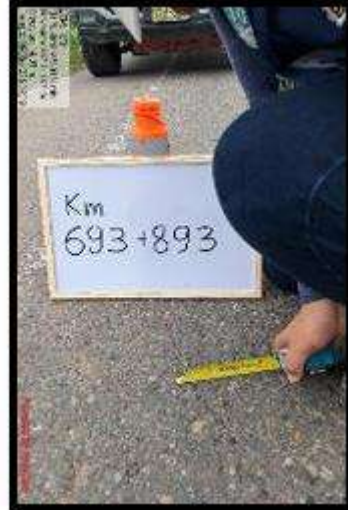
Km 693 + 893

c. Fisuras en Arco

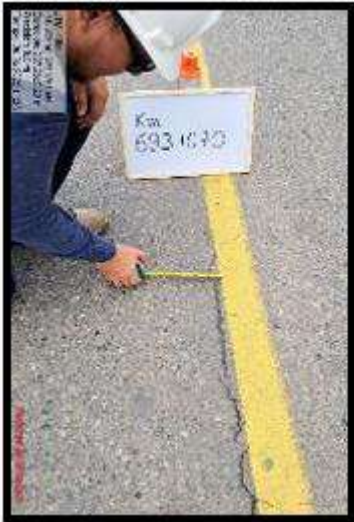
Km 693 + 070

d. Fisura en Bloque

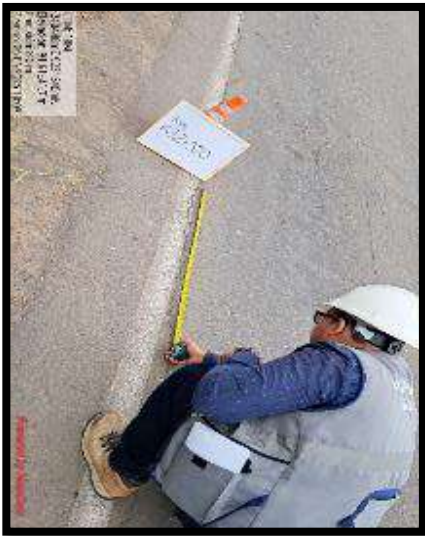
Km 692 + 200

e. FISURA LONGITUDINAL
