ESCUELA PROFESIONAL DE INGENIERÍA CIVIL

Tesis

**Evaluación superficial del estado actual del  
pavimento flexible de la ruta SM-114, tramo Emp.  
PE-5N (DV. Rioja)-Pósic, L=4.30km, aplicando el  
método índice de condición del pavimento**

**2023**

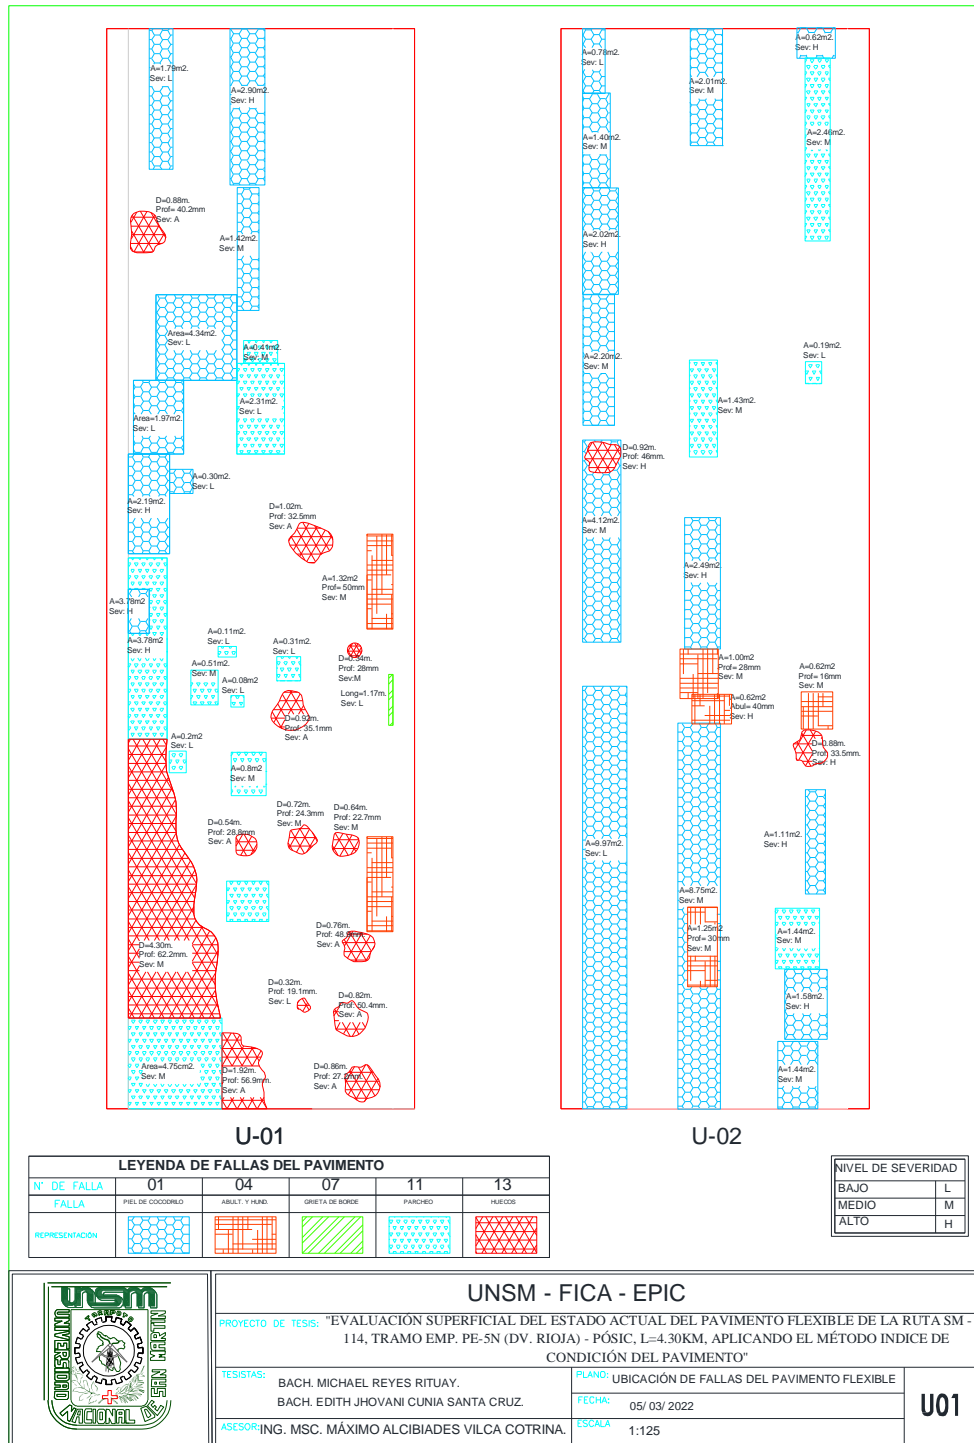
Plano U 0 2: Ubicación De Fallas Del Pavimento Flexible de las unidades de muestra U1 y U2

SECCIONES	TIPOS DE FALLA ENCONTRADAS	NIVELES DE SEVERIDAD
SECCIÓN 01	Piel de cocodrilo.	ALTO, MODERADO, LEVE
	Agrietamiento en bloque.	MODERADO, LEVE
	Abultamientos y hundimientos.	ALTO, MODERADO, LEVE
	Depresión.	MODERADO, LEVE
	Grieta de borde.	ALTO, MODERADO, LEVE
	Grietas long y transversal.	MODERADO, LEVE
	Parqueo.	ALTO, MODERADO, LEVE
	Pulimento de agregados.	LEVE
	Huecos.	ALTO, MODERADO, LEVE
	Ahuellamiento.	MODERADO, LEVE
	Grieta parabólica (slippage)	MODERADO
	Desprendimiento de agregados.	ALTO, MODERADO, LEVE

SECCIONES	TIPOS DE FALLA ENCONTRADAS	NIVELES DE SEVERIDAD
SECCIÓN 02	Piel de cocodrilo.	MODERADO, LEVE
	Agrietamiento en bloque.	LEVE
	Abultamientos y hundimientos.	ALTO, MODERADO, LEVE
	Grieta de borde.	ALTO, MODERADO, LEVE
	Grietas long y transversal.	ALTO, MODERADO, LEVE
	Parcheo.	MODERADO, LEVE
	Pulimento de agregados.	LEVE
	Huecos.	ALTO, MODERADO, LEVE
	Desprendimiento de agregados.	ALTO, MODERADO, LEVE

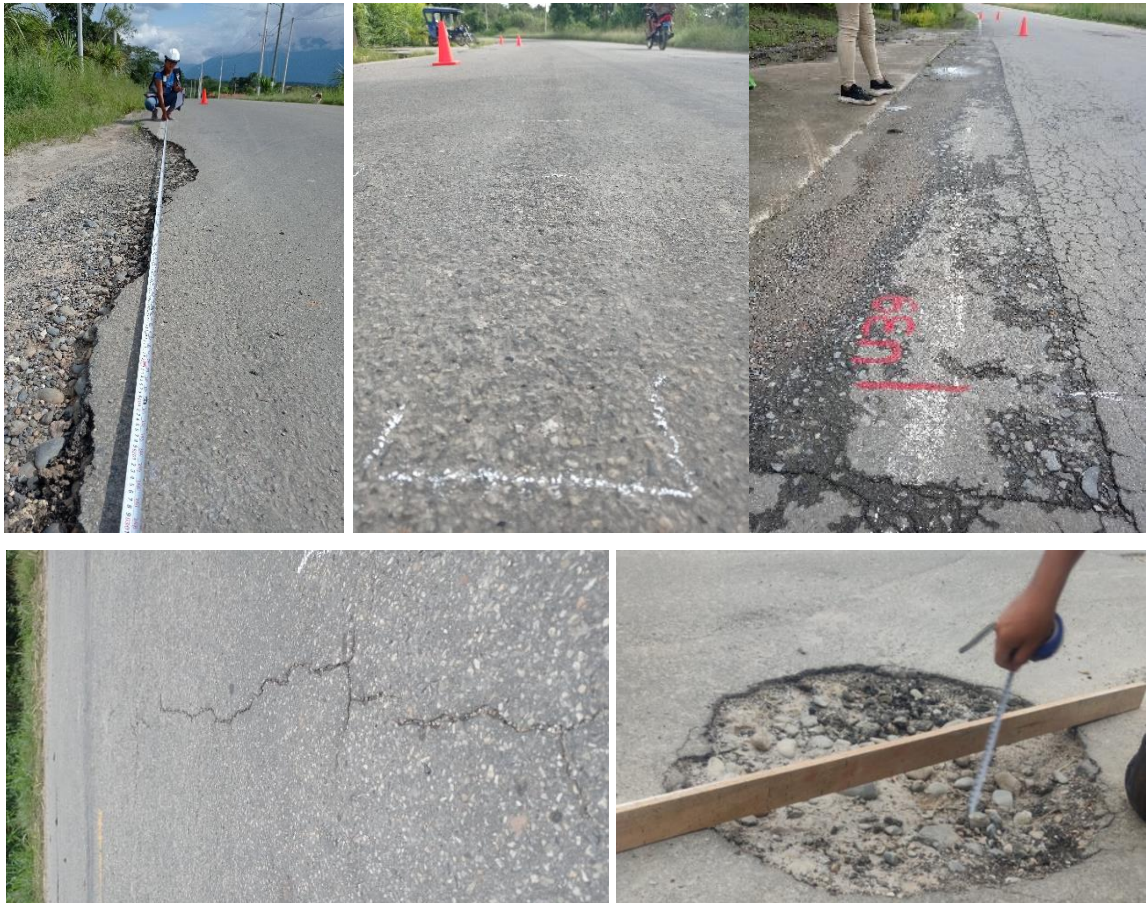
Figura 9. Foto de grieta de borde, desprendimiento de agregados, parche, grieta transversal y hueco (Bache).

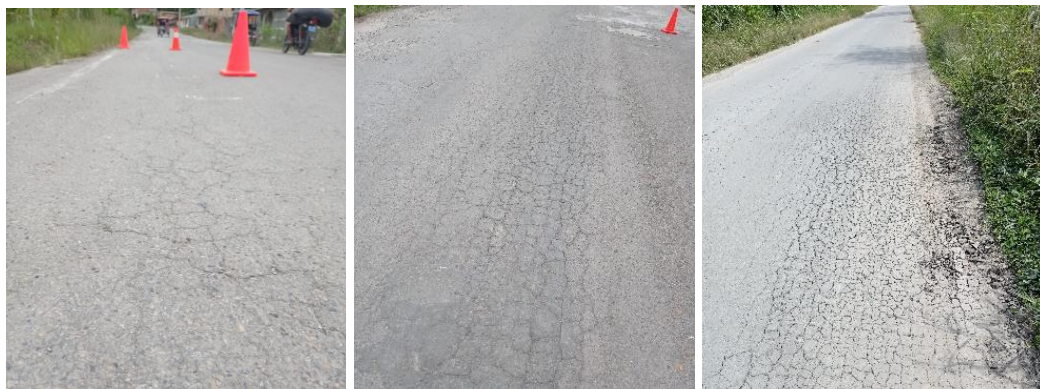
1. Existen 4 fallas superficiales encontradas con mayor presencia en sus 3 niveles de severidad (L, M, H): piel de cocodrilo, grietas de borde, huecos y parches; las mismas que definieron los tramos críticos.
2. Con el apoyo de los diagramas de fallas para obtención de valores deducidos, en las unidades de muestreo de cada sección se obtuvo un 44.2% del total de unidades de muestra que superan el valor de Máx VDC =70%.
3. Se determinó un índice de condición de pavimento (PCI) con un valor de 37%, con el cual se determina según la clasificación como Pobre.
4. De acuerdo a la clasificación del PCI total como Pobre proponiendo como alternativa de solución una Rehabilitación Mayor, la cual requiere solo recapeo de la carpeta asfáltica, siendo el caso, recapeo del tratamiento superficial bicapa.

Figura 10. Foto de Falla que más predomina en la ruta: Piel de cocodrilo es sus diferentes severidades L, M, H.
