# Métodos y estrategias para el mantenimiento, conservación, optimización del pavimento flexible en el distrito de Morales, provincia y departamento de San Martín

Tesis

**Métodos y estrategias para el mantenimiento,  
conservación, optimización del pavimento  
flexible en el distrito de Morales, provincia y  
departamento de San Martín**

Tarapoto, Perú

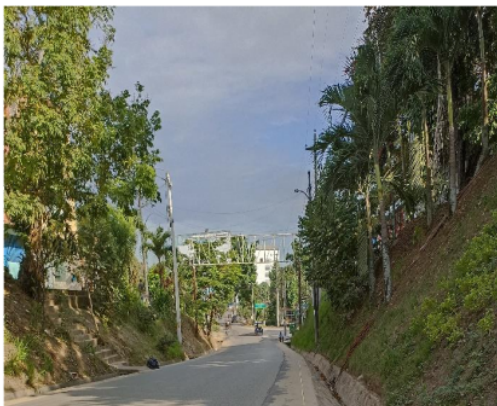
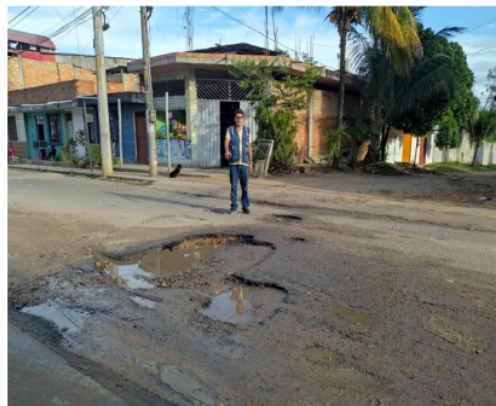
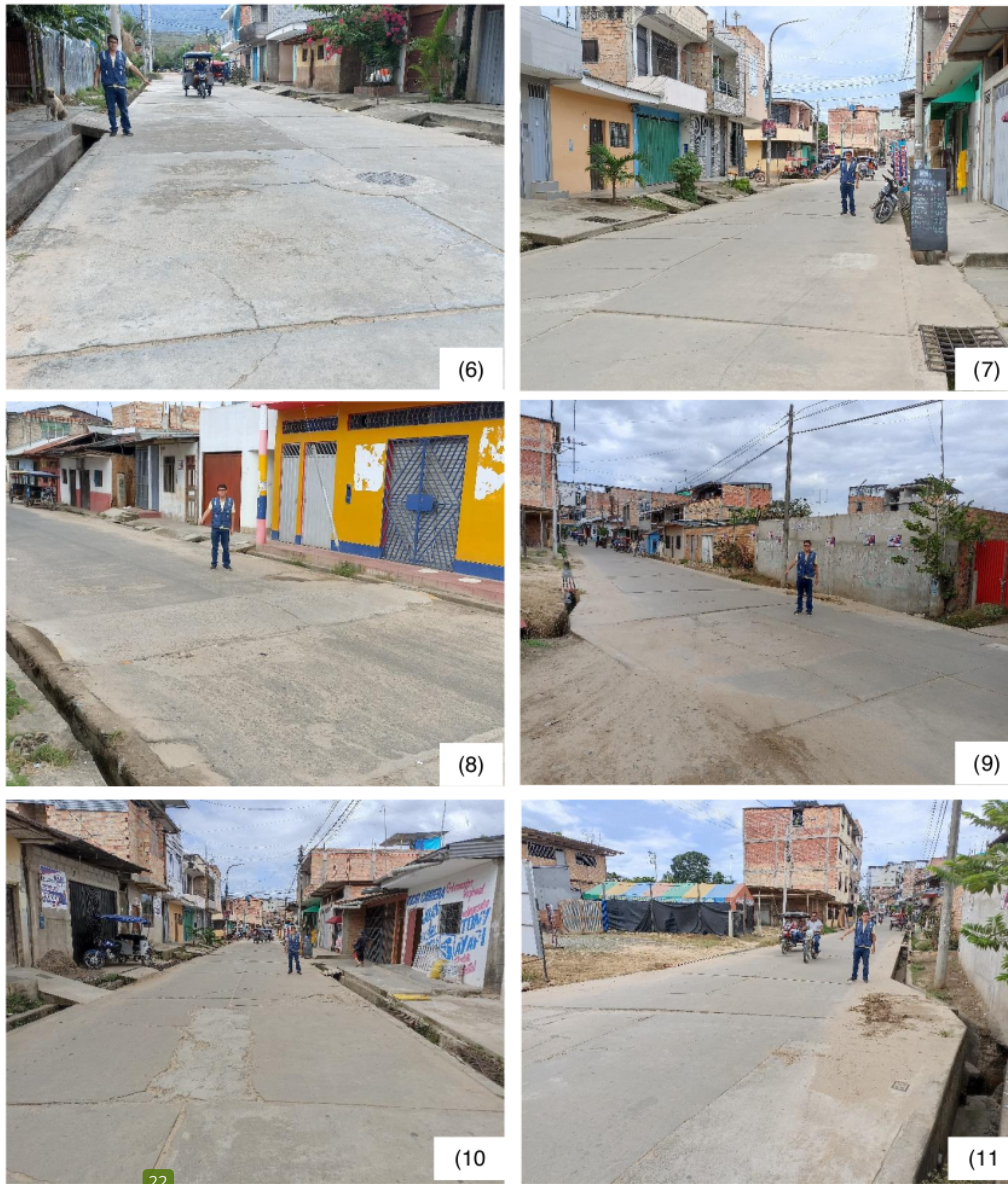
Figura 7: Patologías que se presentan en el pavimento: (1) Ahuellamiento reparado en el Jr. Perú - Cuadra 5; (2) Baches de gravedad 3 en el Jr. Alfonso Ugarte - Cuadra 6; (3) Desprendimientos y baches en el Jr. Los Andes - Cuadra 1; (4) Reparación de baches y desprendimientos en el Jr. Jorge Chávez - Cuadra 1; (5) Desprendimientos en pavimento rígido en el Jr. Lorenzo Morales - Cuadra 4; (6) Fisuras en esquinas en pavimento rígido y gravedad 2 en el Jr. Cuzco - Cuadra 1; (7) y (10) Desnivel de losas, reparaciones y fisuras en el Jr. Sargento Lores - Cuadra 3; (8) Tratamiento superficial con desprendimientos en el Jr. Sargento Lores - Cuadra 4; (9) y (11) Fisuras longitudinales, oblicuas y desnivel de losas en el Jr. Sargento Lores - Cuadra 2.

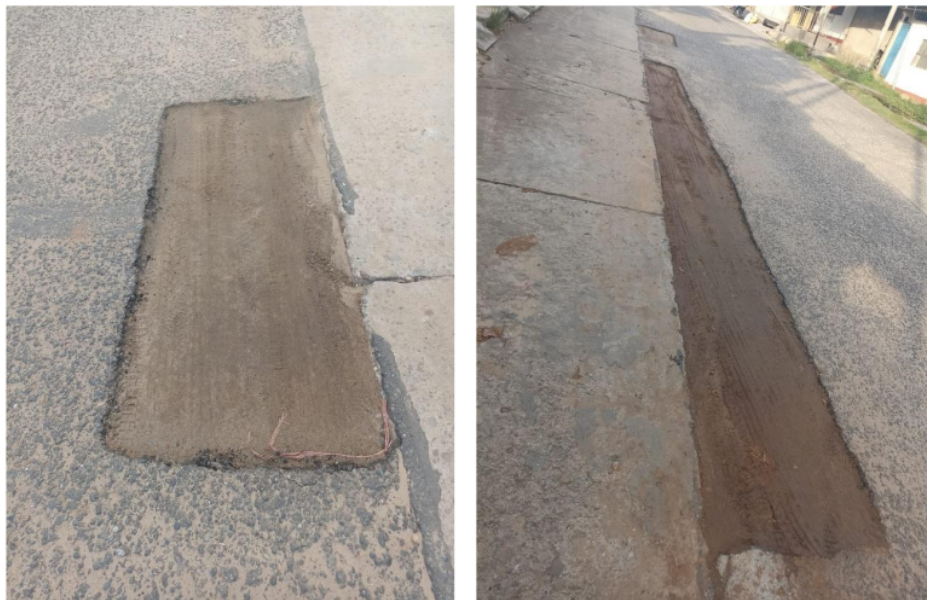
Figura 8: Reparación de baches en el Jr. Lorenzo Morales Cuadra 02 de la Urb. Fonavi. El color que se muestra se debe a que después del compactado ha caído una lluvia y el agua ha discurrido sobre estos ya que no ha sido colocada la carpeta asfáltica.

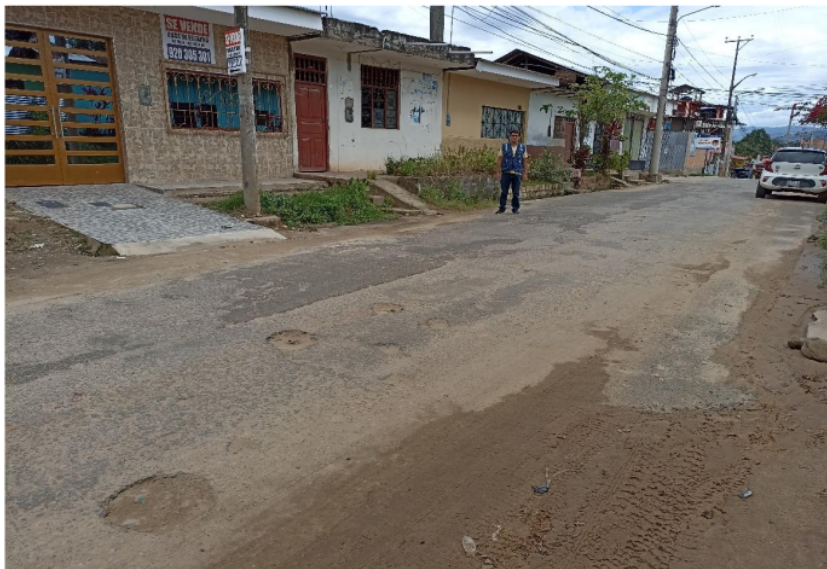
**Fotografía 1:** Se visualiza al tesista en el Jr. Alfonso Ugarte Cuadra – 1 identificando el conjunto de deterioros/fallas de baches y reparaciones.

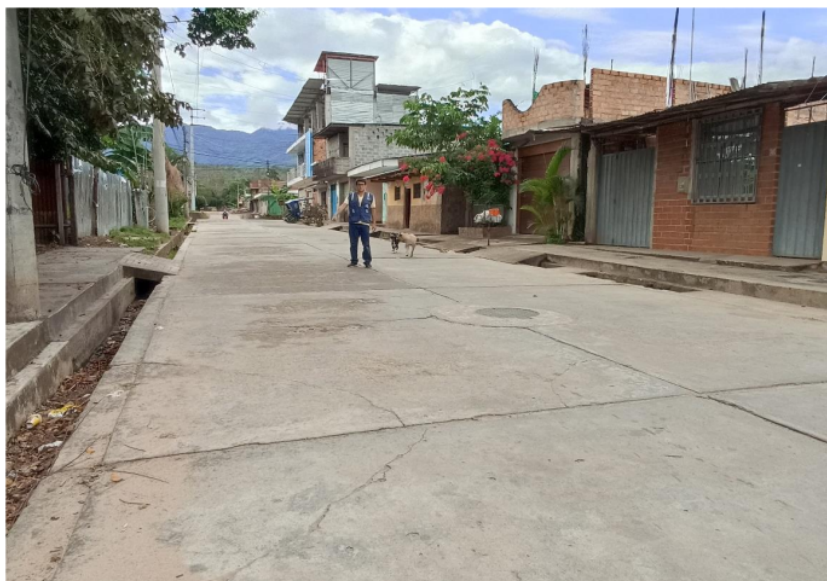
**Fotografía 2:** Se observa al tesista indicando los deterioros/ fallas de fisuras en esquinas, transversales, desprendimientos y despostillamiento de juntas. En el Jr. Cuzco Cuadra – 1.

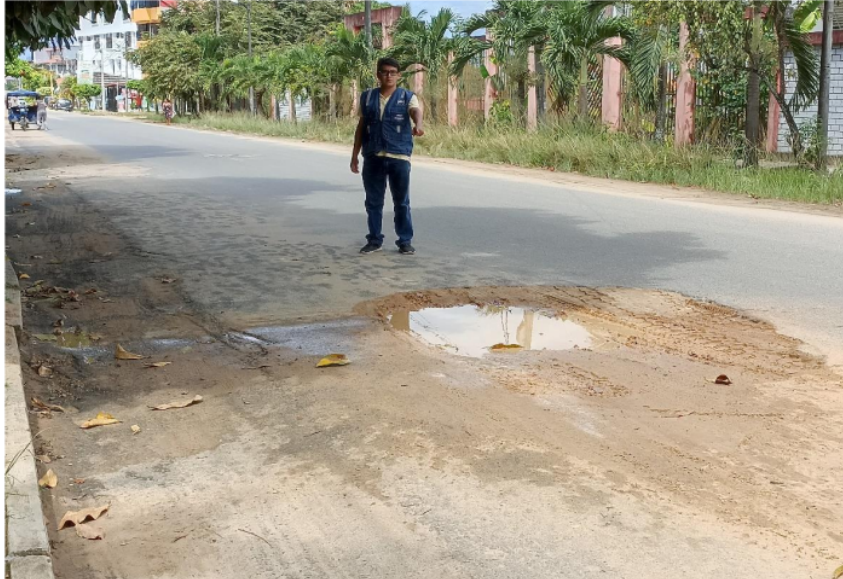
**Fotografía 3:** Se observa al tesista indicando el deterioro/falla de bache, de gravedad 3 en el Jr. Comandante Chirinos Cuadra - 4.

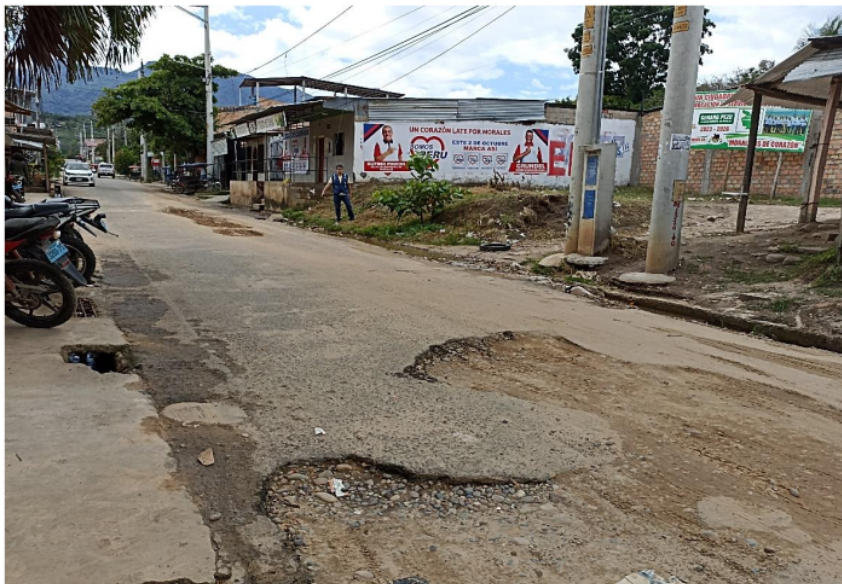
**Fotografía 4:** Se observa al tesista junto al conjunto de deterioros/fallas de baches de gravedad 3 y reparaciones. En el Jr. Leticia Cuadra – 2.

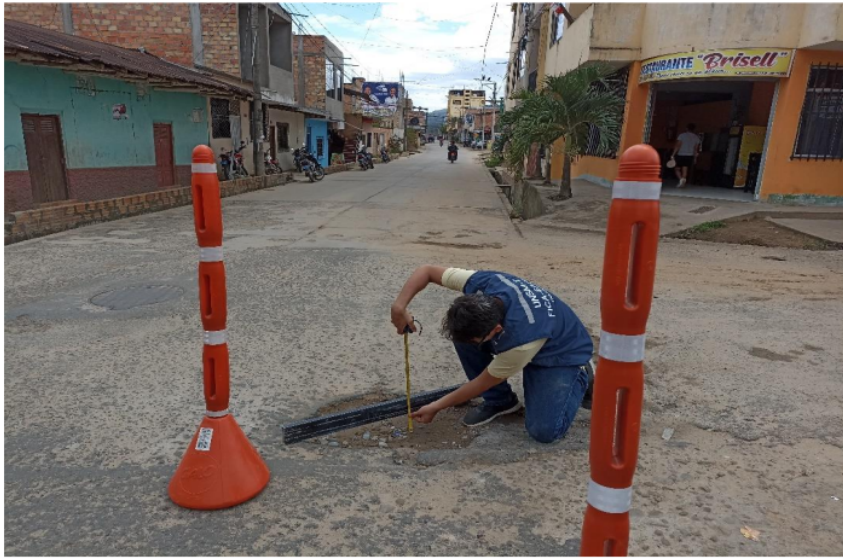
**Fotografía 5:** Se observa al tesista indicando el deterioro/falla de bache, de gravedad 3 en la intersección de los jirones Leticia y Sargento Lores, de profundidad 5cm

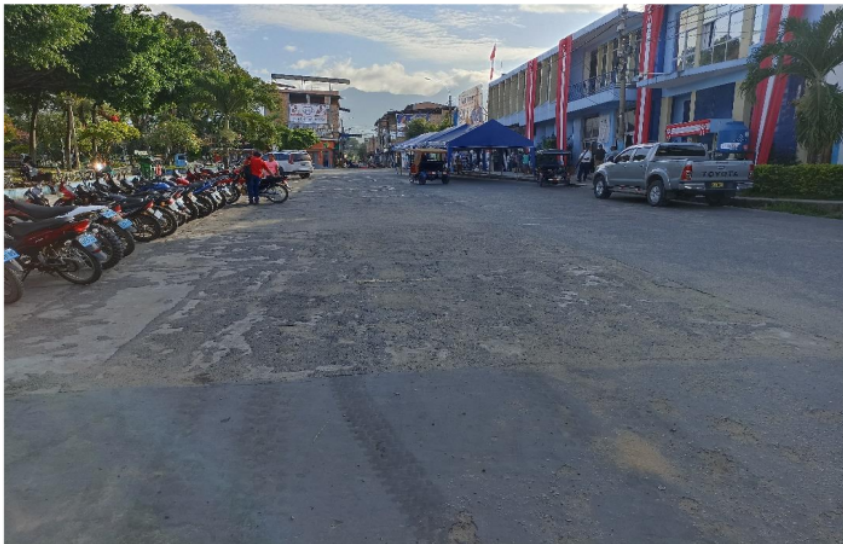
**Fotografía 6:** Se visualiza el deterioro del tratamiento superficial en el Jr. Tarapoto Cuadra – 1. Mismo que presenta desprendimiento y despostillamiento de juntas.

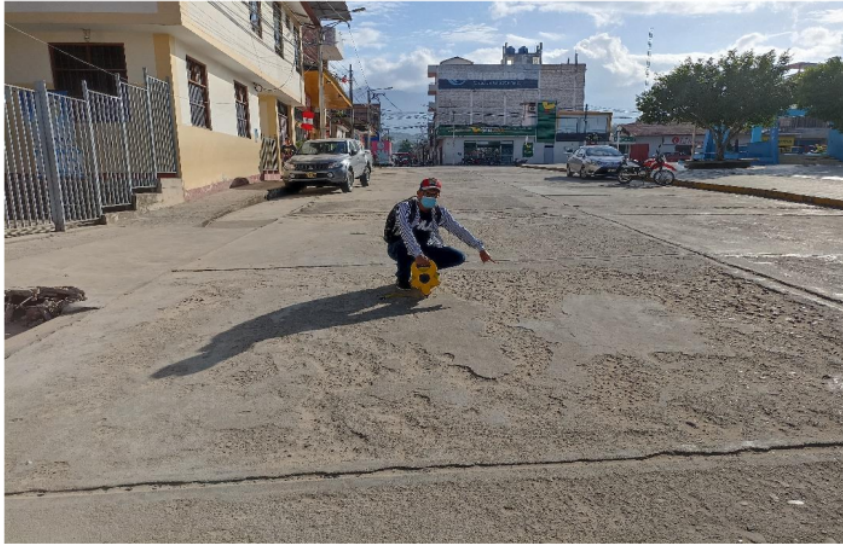
**Fotografía 7:** Se observa al tesista junto a los deterioros/fallas de desprendimiento y despostillamiento de juntas en el Jr. Augusto B. Leguía Cuadra – 1.

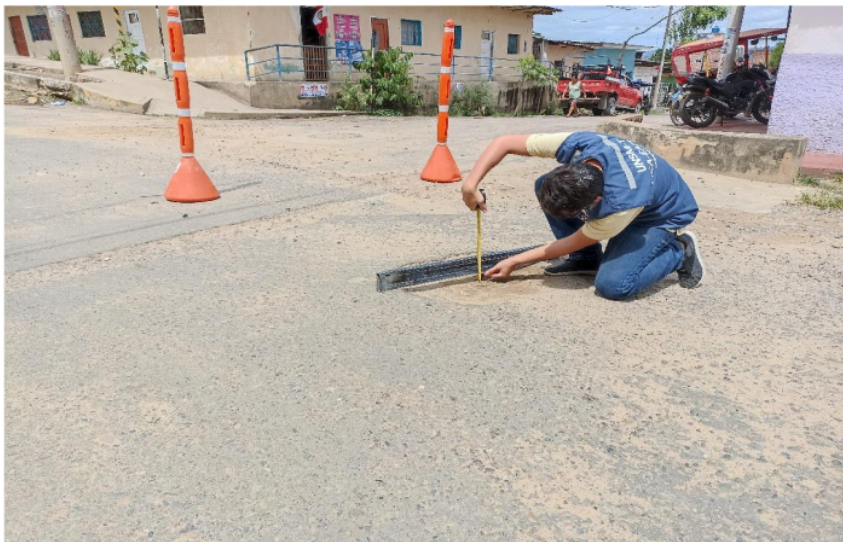
**Fotografía 8:** Se visualiza al tesista realizando la medición de la profundidad del bache en Jr. Alfonso Ugarte Cuadra – 4. Mismo que presenta una profundidad de 3 cm.

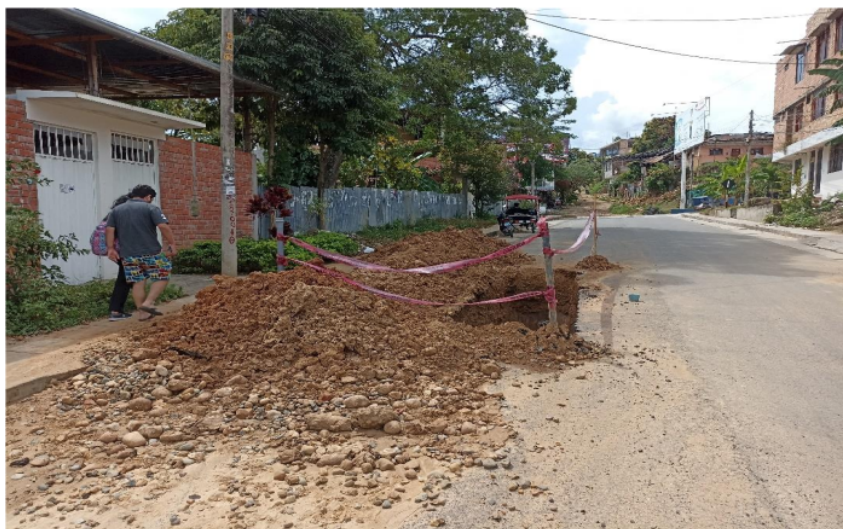
**Fotografía 9:** Se visualiza la reparación de la red de desagüe en el Jr. 1 de Mayo Cuadra – 1. En muchas ocasiones al finalizar las reparaciones, no existe una buena recuperación de las capas de pavimento (Base y Sub base). Que al pasar el tiempo se convertirá en una falla de bache.

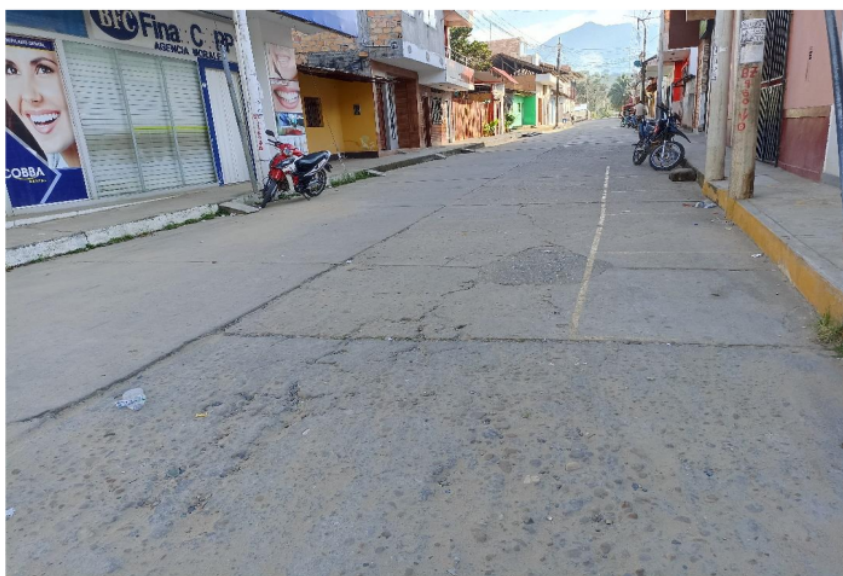
**Fotografía 10:** Se observa el Jr. Augusto B. Leguía Cuadra – 2 las fallas/deterioro de desprendimiento, fisuras longitudinales y reparaciones.

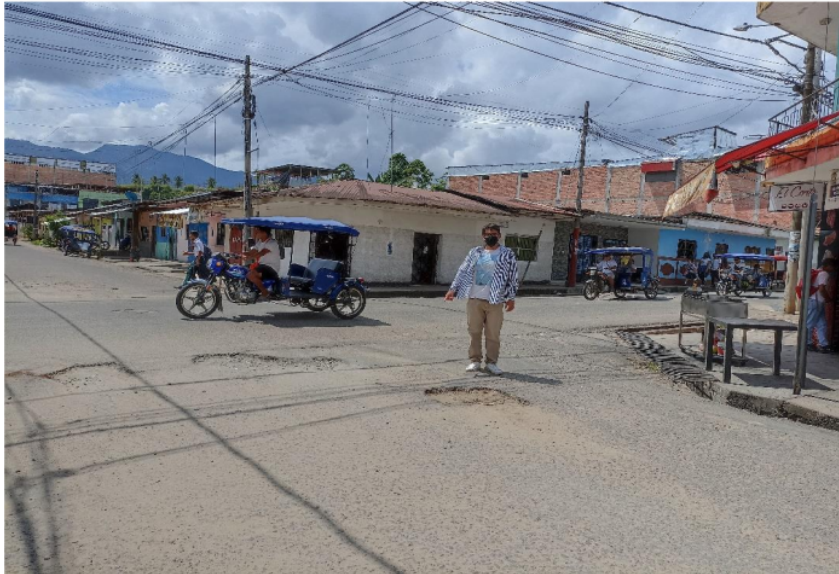
**Fotografía 11:** Se visualiza al tesista en la intersección de los jirones Arica y Alfonso Ugarte, identificando las fallas de baches.

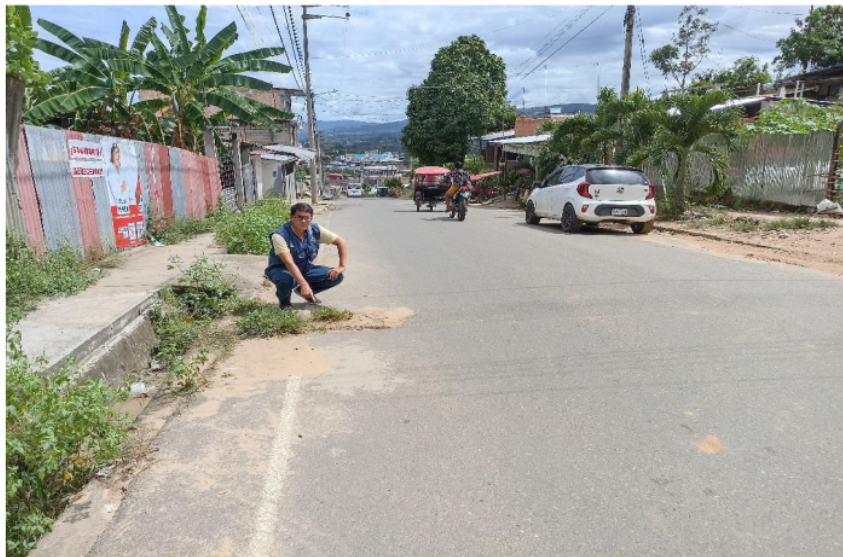
**Fotografía 12:** Se visualiza al tesista identificando una falla de bache que por falta de mantenimiento generó la presencia de vegetación, igualmente en el drenaje pluvial.

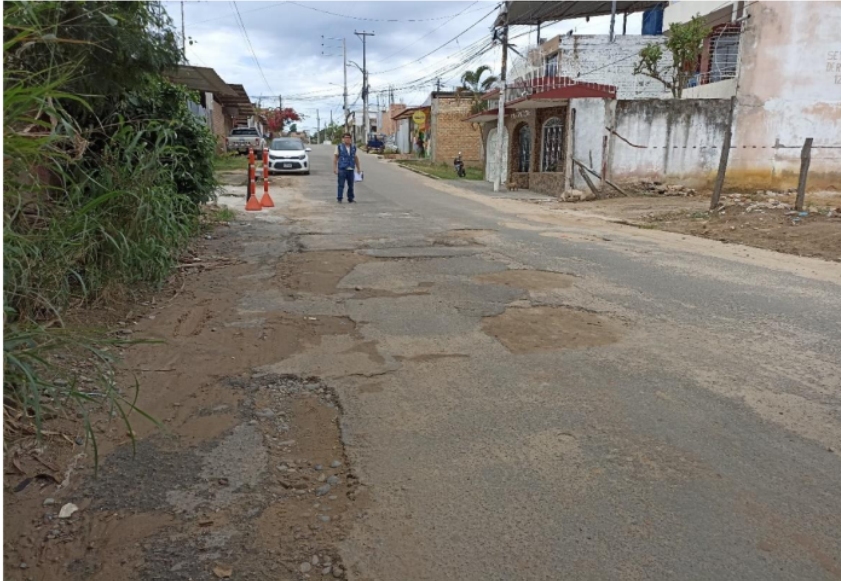
**Fotografía 13:** Se visualiza al testista un conjunto de deterioros/fallas de baches y reparaciones en el Jr. José Olaya Cuadra – 1

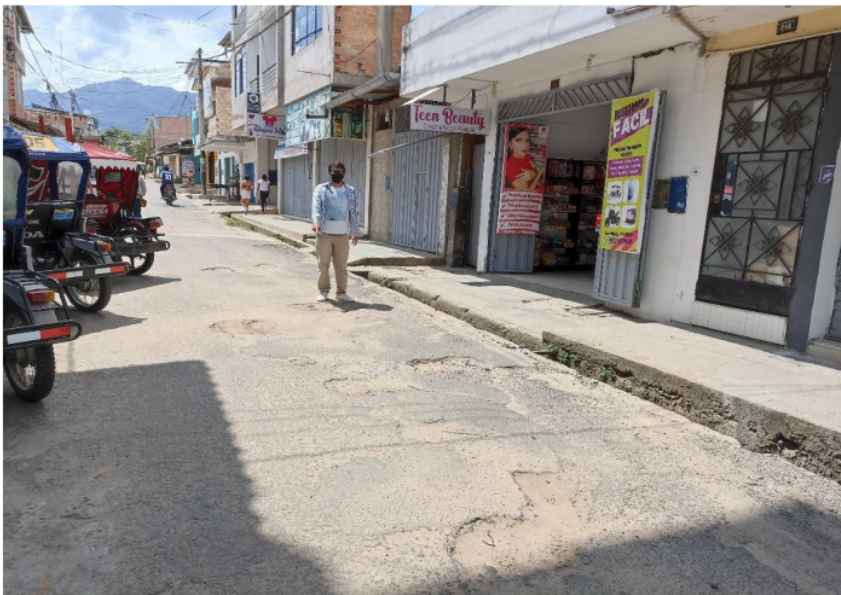
**Fotografía 14:** Se visualiza al testista un conjunto de deterioros/fallas de baches y reparaciones en el Jr. José Olaya Cuadra – 1

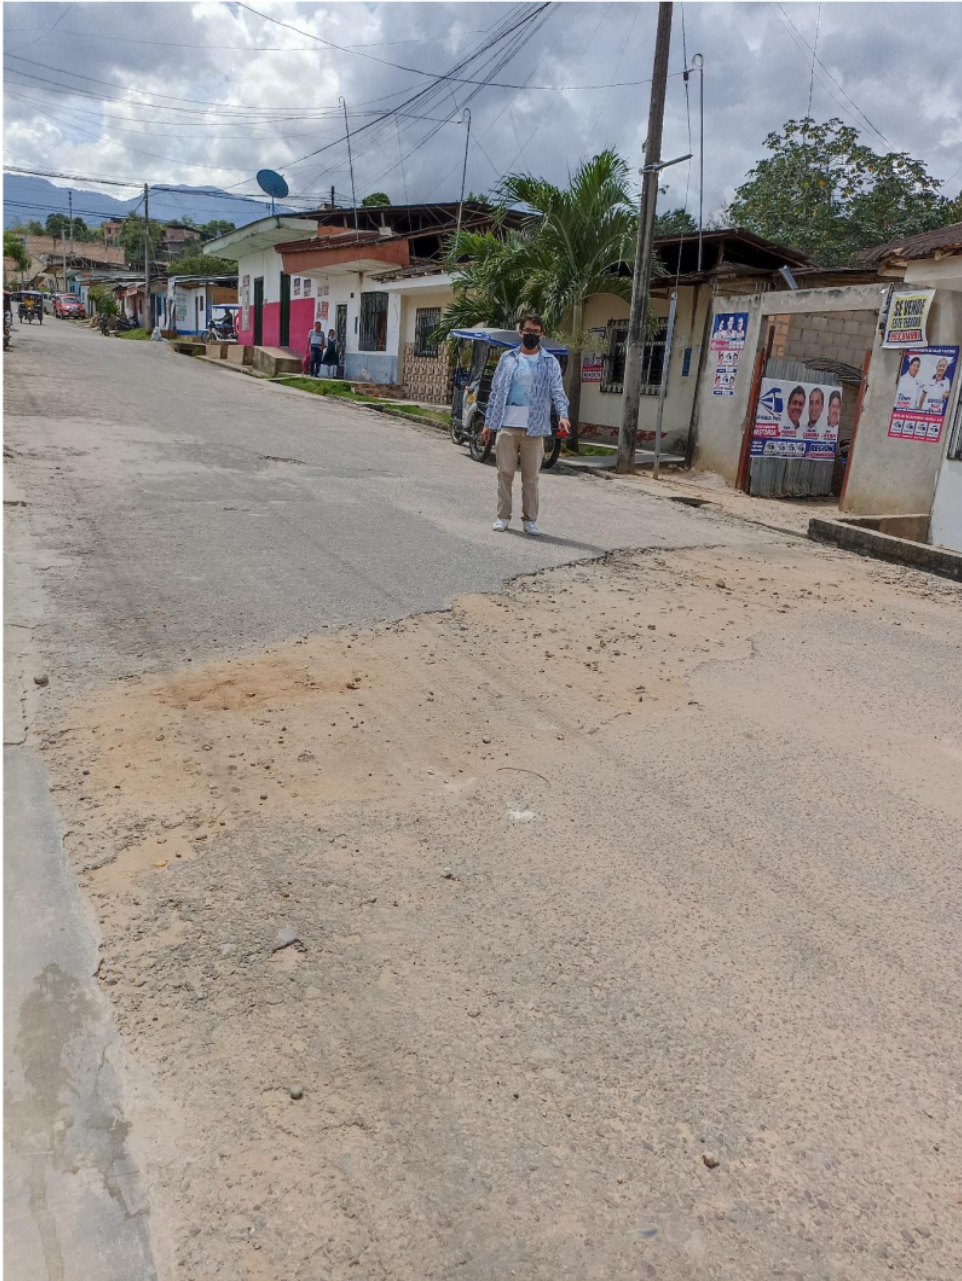
**Fotografía 15:** Se observa al tesista en el Jr. Bolívar Cuadra – 1, identificando una falla que posiblemente sea por la reparación o instalación del servicio de desagüe por parte de la EPS.
