UNIVERSIDAD NACIONAL DE SAN MARTÍN -TARAPOTO
FACULTAD DE INGENIERIA CIVIL Y ARQUITECTURA
ESCUELA PROFESIONAL DE INGENIERÍA CIVIL

**Análisis comparativo de pavimento flexible y rígido para la reparación
de las calles del centro del Distrito de Tarapoto**

Tesis para optar el título profesional de Ingeniero Civil

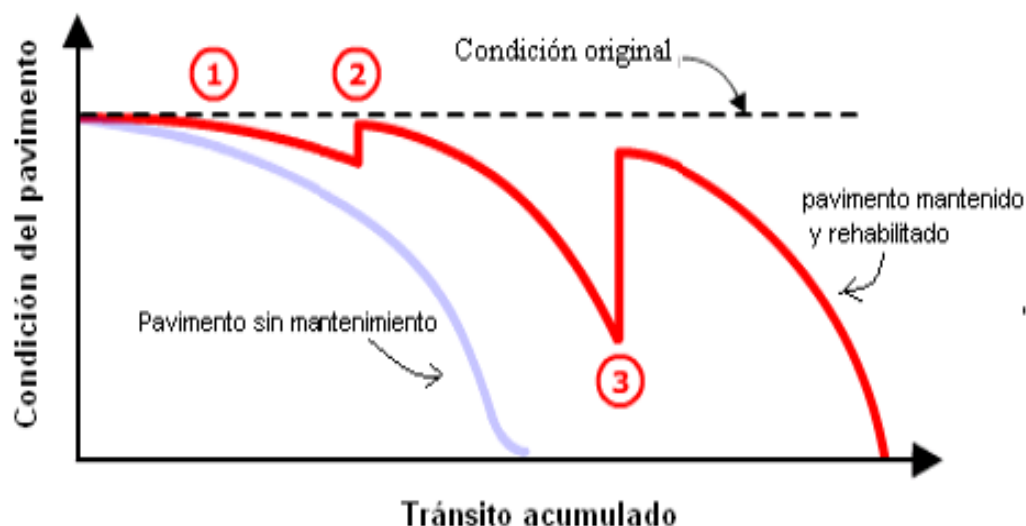
Figura 9. Ciclo de vida de los pavimentos con mantenimiento y rehabilitación (Fuente: Medina y De La Cruz (2015))

identificación tres puntos, los cuales se describen a continuación: En el punto 1 el pavimento se deteriora con menor rapidez debido a trabajos de mantenimiento. En el punto 2 se aplica un trabajo inicial de rehabilitación que restaura la condición del pavimento. Por último en el punto 3 se realiza una segunda intervención de rehabilitación que restaura la mayoría de la condición original del pavimento.

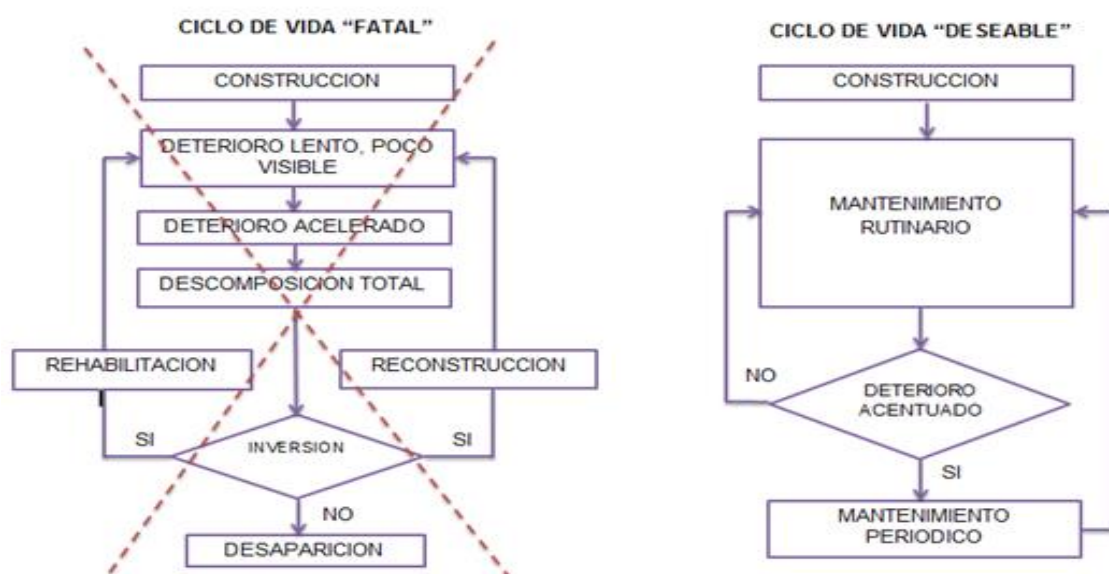
En nuestro país existen muchos caminos que han llegado a la última etapa, de deterioro total, la reconstrucción de caminos demanda mucha inversión económica, esto sin agregar el malestar que causa entre los usuarios. Esta etapa pudo evitarse con un adecuado mantenimiento. El ciclo de vida se inicia con un camino nuevo o rehabilitado, el estado del pavimento en estos casos es excelente. El mantenimiento progresivo hará que el desgaste natural del camino sea más lento, conservando así, el estado del pavimento en un nivel muy bueno y bueno. La duración de esta etapa en un camino no mantenido dura entre dos y tres años, en cambio, en un camino mantenido esta etapa puede prolongarse entre cuatro y cinco años. Cuando el estado del pavimento es regular se hace necesario un mantenimiento de tipo periódico, es decir, rehabilitar la superficie de rodadura, conservando el estado óptimo del camino. Un camino sin mantenimiento a los dos años ya presenta problemas en circulación de vehículos, en cambio un camino mantenido pues prolonga esta etapa hasta después de los seis años, como se detalla en la figura siguiente.

Figura 10. Diagrama de flujo del ciclo de vida y el ciclo de vida deseable del pavimento (Fuente: Gamboa (2009))

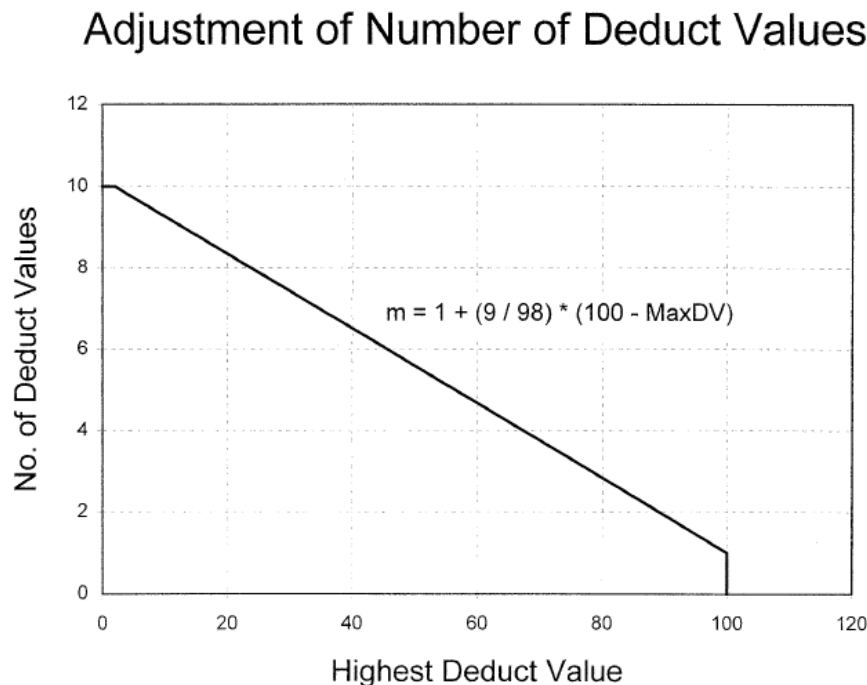
Para determinar el CDV máximo, enumere los valores individuales de deducción en orden descendente, determine el número permitido de deducciones, m , utilizando la fórmula: $m = 1 + (9/98)(100 - HDV) \leq 10$ o mediante la siguiente figura:

Figura 13. Número de valores deducidos (Fuente: ASTM (2007))

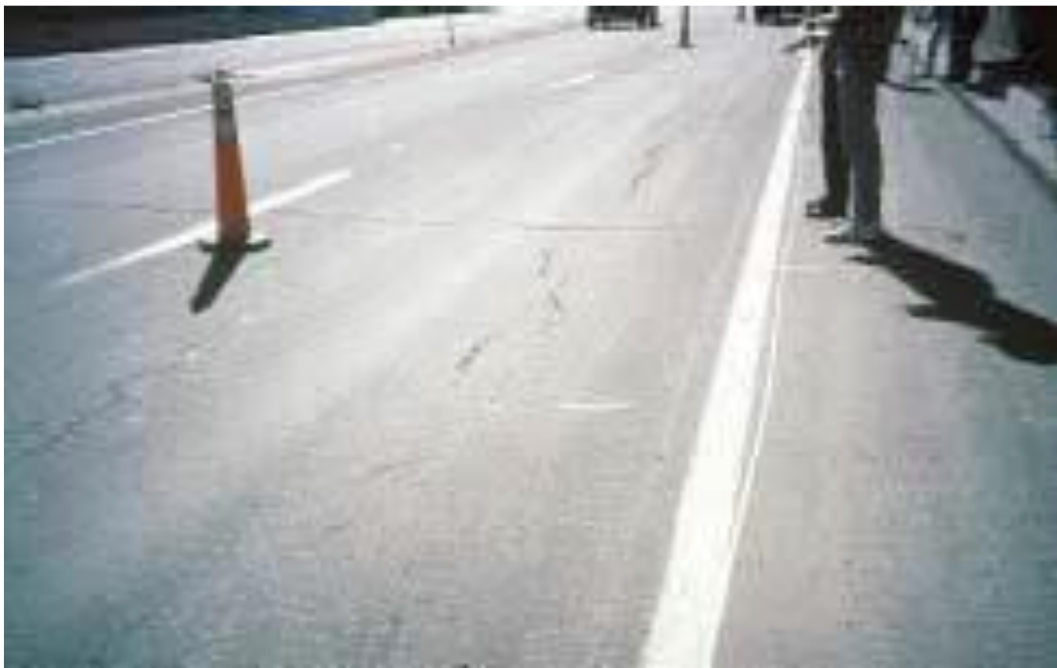
L (Leve): Grietas finas capilares y longitudinales que se desarrollan de forma paralela con unas pocas o ninguna interconectadas. Las grietas no están descascaradas, es decir, no presentan rotura del material a lo largo de los lados de la grieta.

Figura 15. Piel de cocodrilo con nivel de severidad bajo o leve (Corros, Urbáez y Corredor (2009))

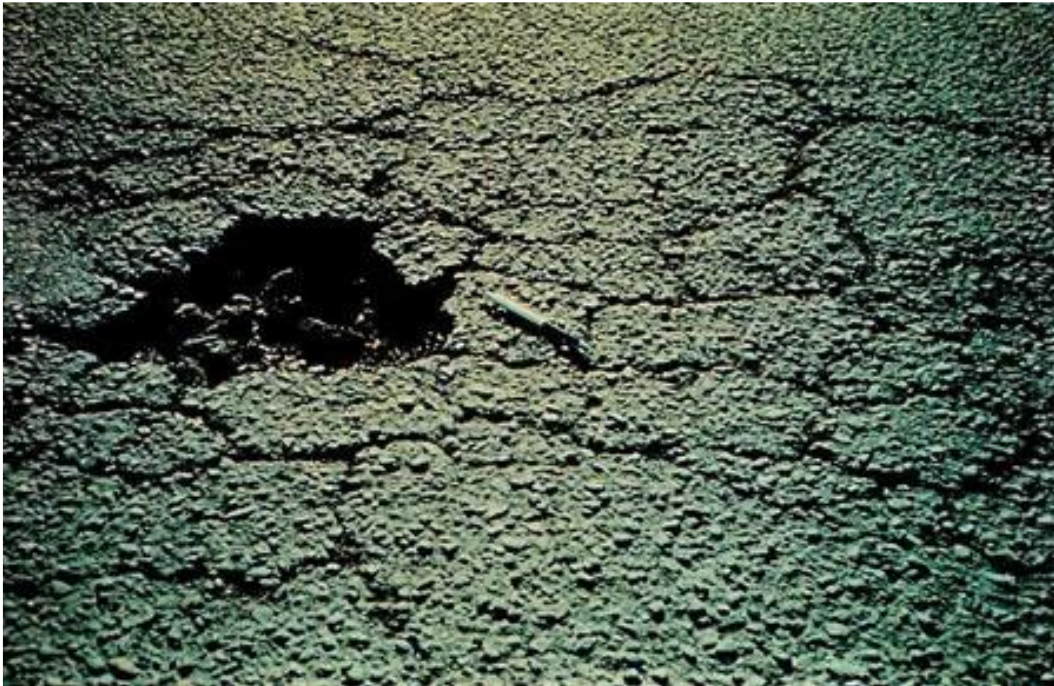
A (Alto): Red o patrón de grietas que ha evolucionado de tal forma que las piezas o pedazos están bien definidos y descascarados los bordes. Algunos pedazos pueden moverse bajo el tránsito.

Figura 17. Piel de cocodrilo con nivel de severidad alto (Fuente: Corros, Urbáez y Corredor (2009))

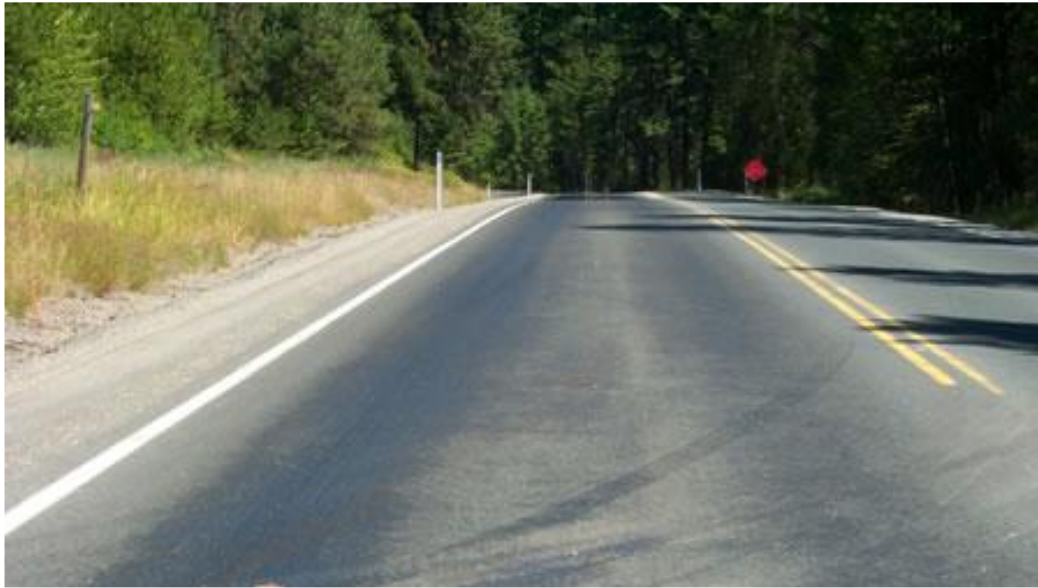
L: La exudación ha ocurrido solamente en un grado muy ligero y es detectable únicamente durante unos pocos días del año. El asfalto no se pega a los zapatos o a los vehículos.

Figura 18. Exudación con nivel de severidad bajo o leve (Fuente: Corros, Urbáez y Corredor (2009))

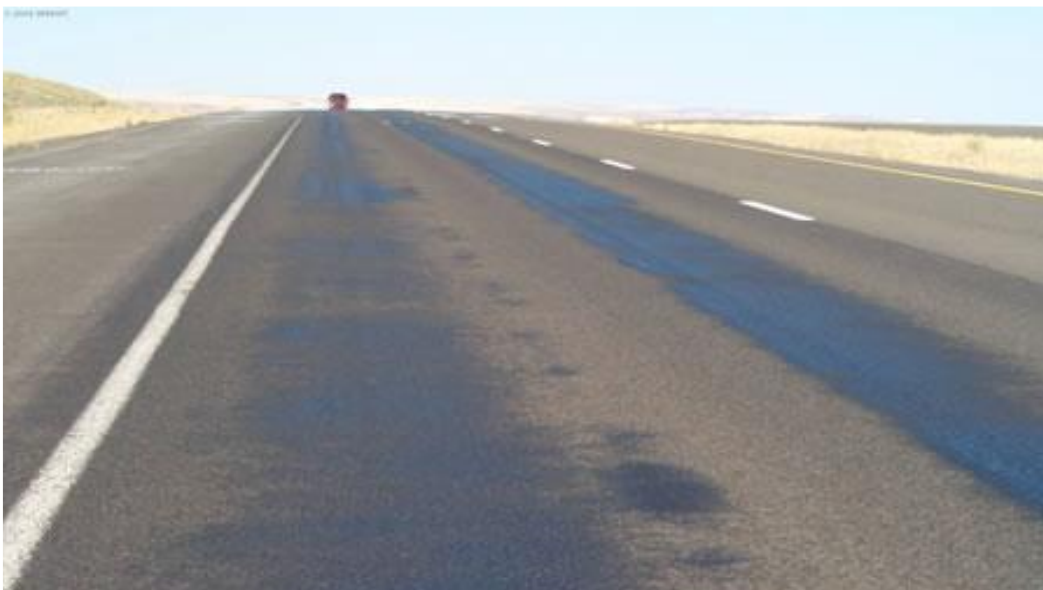
M: La exudación ha ocurrido hasta un punto en el cual el asfalto se pega a los zapatos y vehículos únicamente durante unas pocas semanas del año.

Figura 19. Exudación con nivel de severidad media (Fuente: Corros, Urbáez y Corredor (2009))

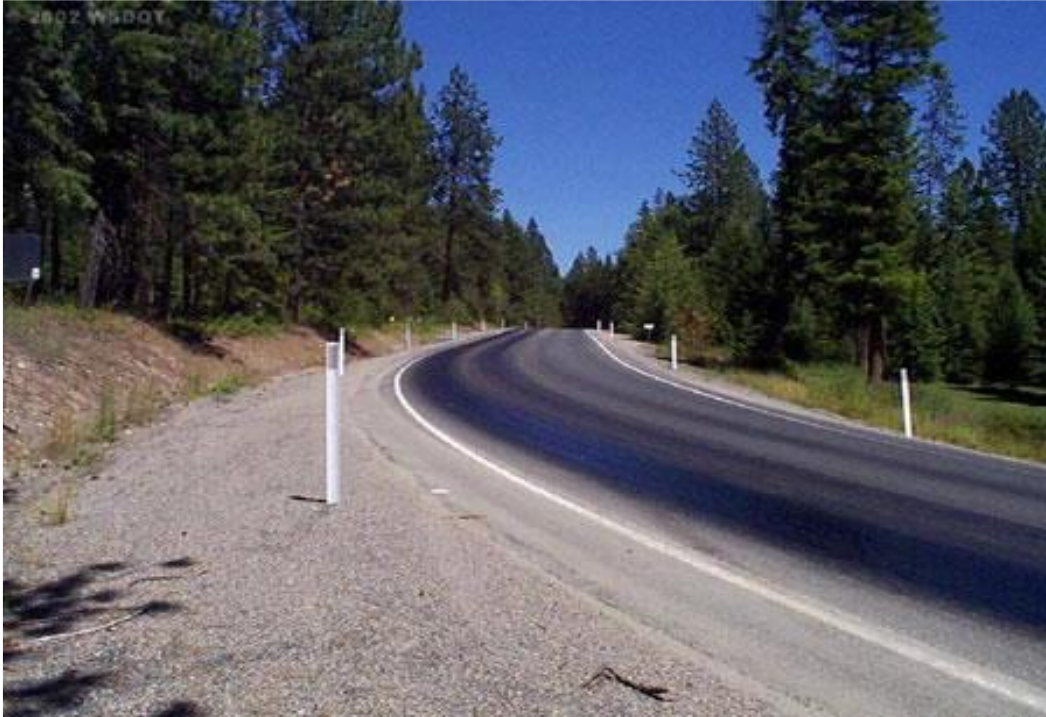
A: La exudación ha ocurrido de forma extensa y gran cantidad de asfalto se pega a los zapatos y vehículos al menos durante varias semanas al año.

Figura 20. Exudación con nivel de severidad alta (Fuente: Corros, Urbáez y Corredor (2009))

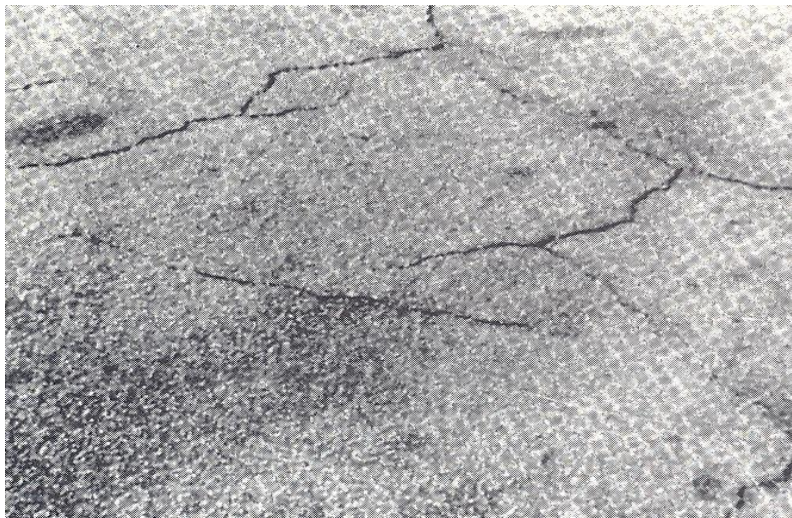
L: Bloques definidos por grietas de baja severidad, como se define para grietas longitudinales y transversales.

Figura 21. Agrietamiento en bloque con nivel de severidad leve o bajo (Fuente: Corros, Urbáez y Corredor (2009))

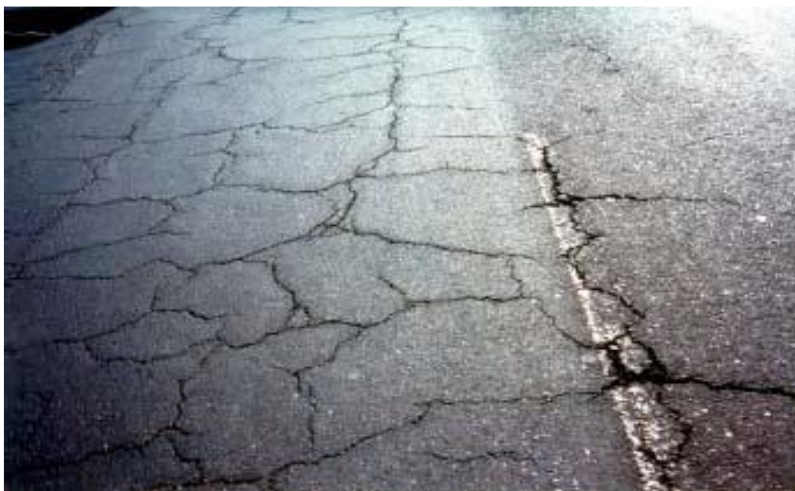
M: Bloques definidos por grietas de severidad media.

Figura 22. Agrietamiento en bloque con nivel de severidad media (Fuente: Corros, Urbáez y Corredor (2009))

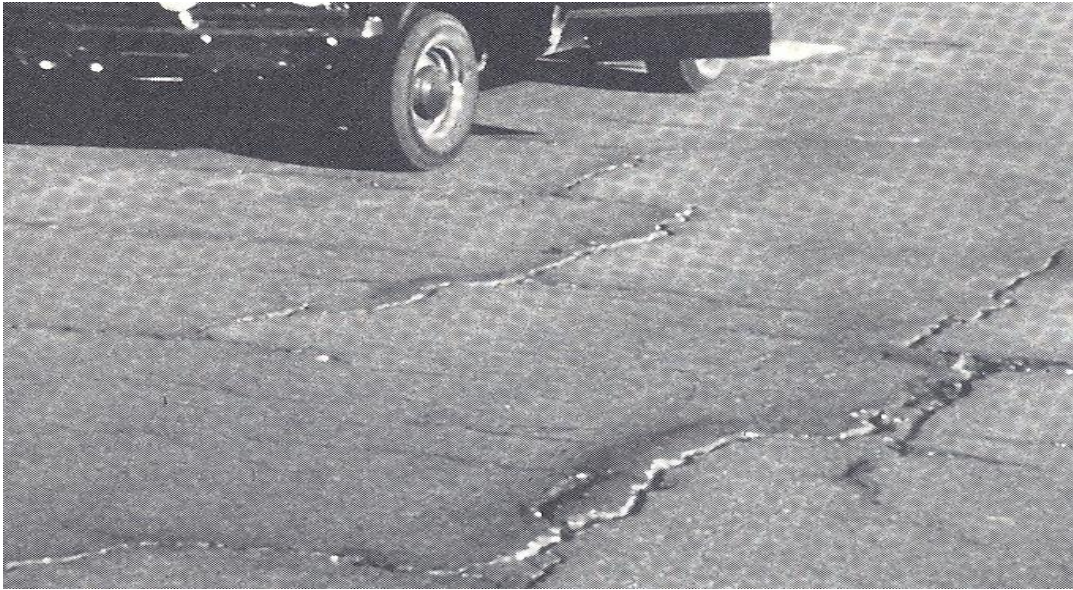
A: Bloques definidos por grietas de alta severidad.

Figura 23. Agrietamiento en bloque con nivel de severidad alta (Fuente: Corros, Urbáez y Corredor (2009))

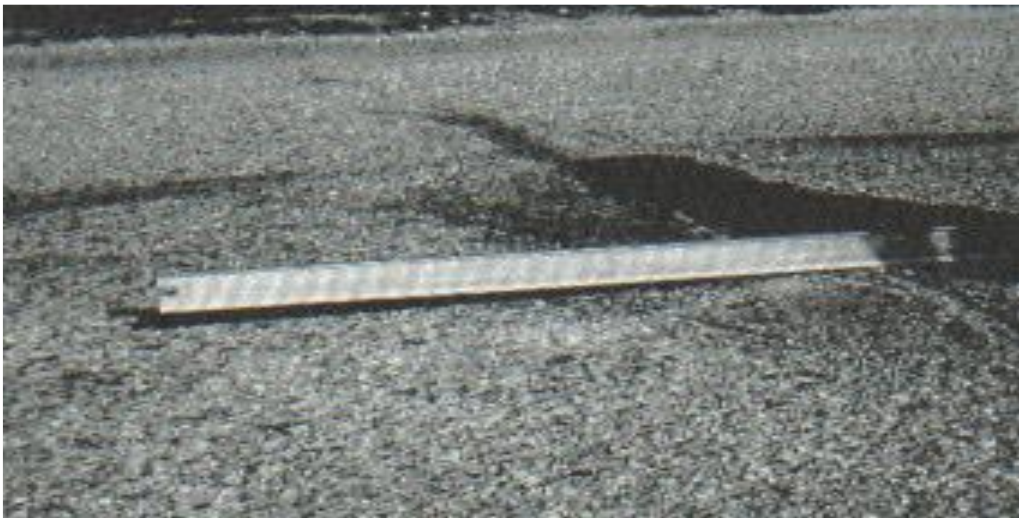
L: Los abultamientos o hundimientos originan una calidad de tránsito de baja severidad.

Figura 24. Abultamientos y hundimientos con nivel de severidad bajo o leve (Fuente: Vásquez (2002))

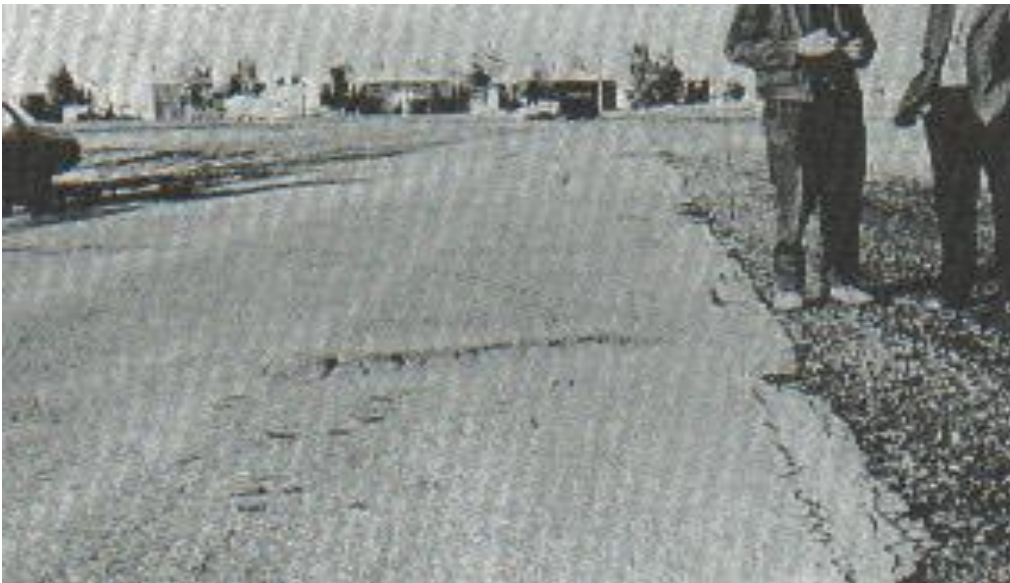
M: Los abultamientos o hundimientos originan una calidad de tránsito de severidad media.

Figura 25. Abultamientos y hundimientos con nivel de severidad media (Fuente: Vásquez (2002))

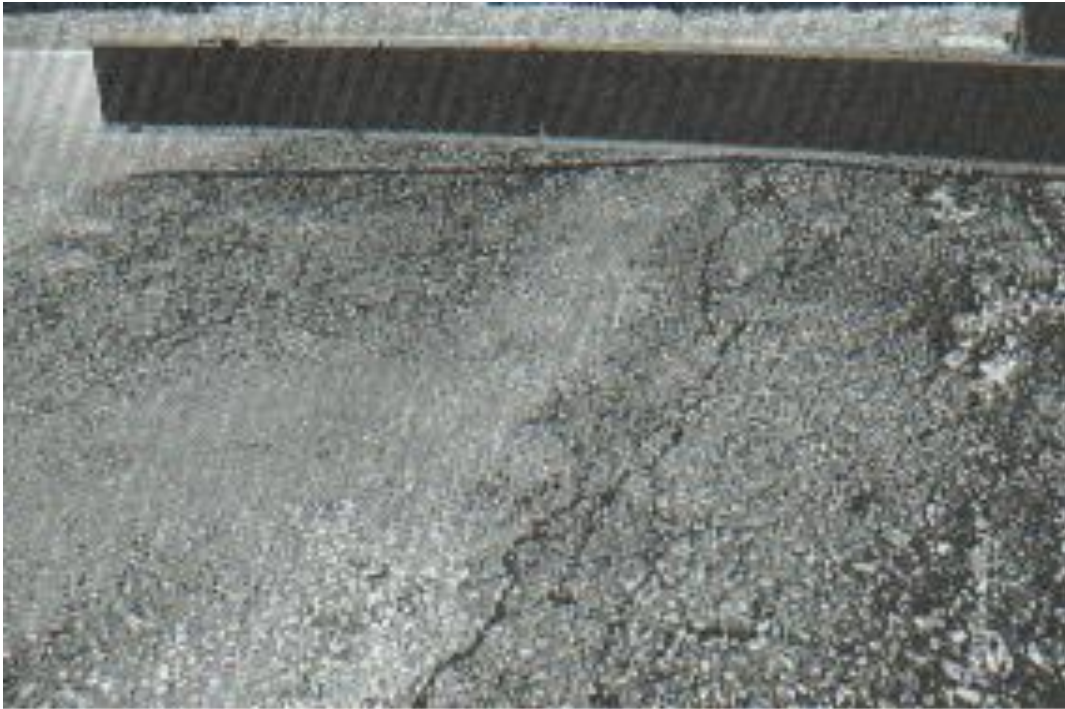
A: Los abultamientos o hundimientos originan una calidad de tránsito de severidad alta.

Figura 26. Abultamientos y hundimientos con nivel de severidad alta (Fuente: Vásquez (2002))

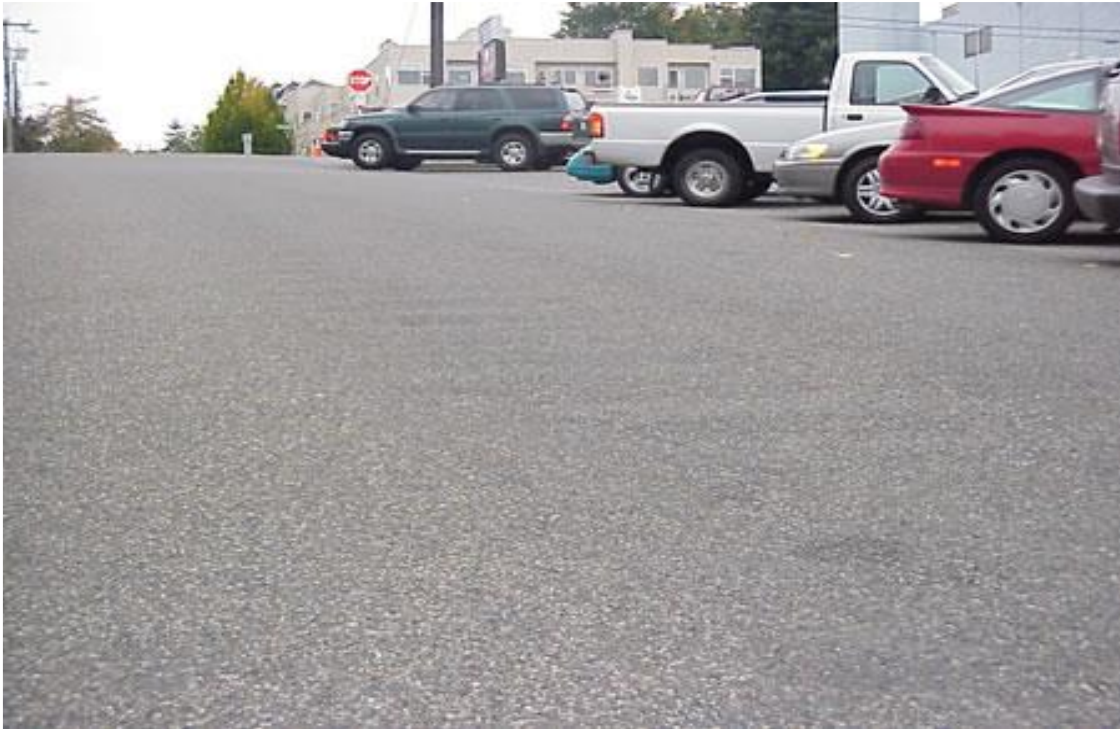
L: Corrugaciones producen una calidad de tránsito de baja severidad.

Figura 27. Corrugación con nivel de severidad bajo o leve (Fuente: Corros, Urbáez y Corredor (2009))

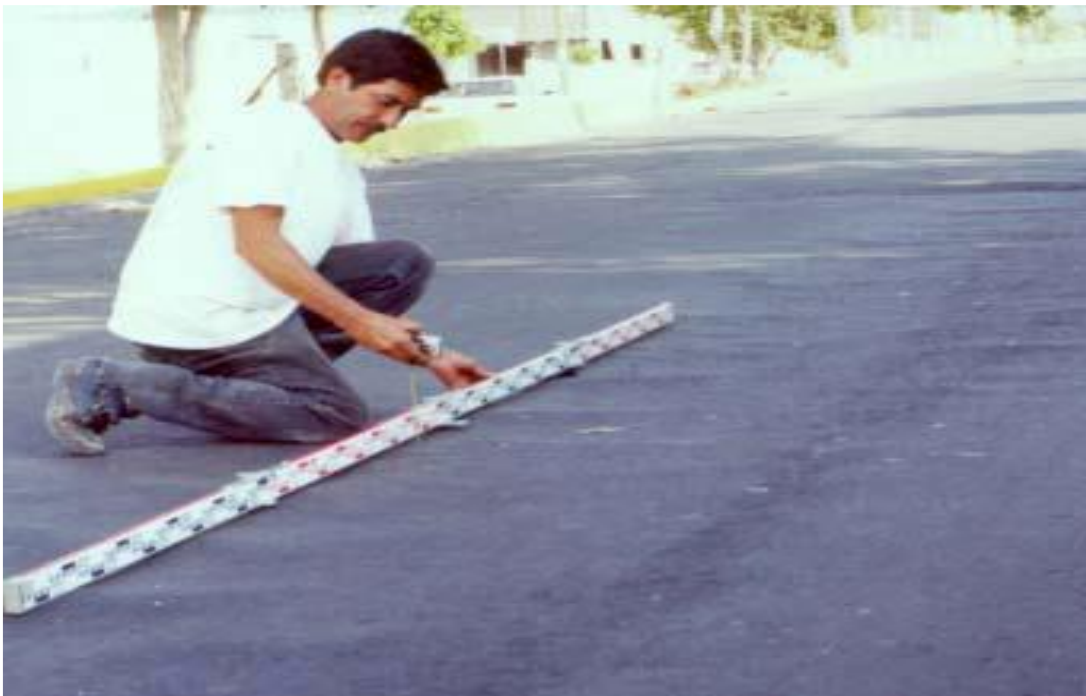
M: Corrugaciones producen una calidad de tránsito de mediana severidad.

Figura 28. Corrugación con nivel de severidad media (Fuente: Corros, Urbáez y Corredor (2009))

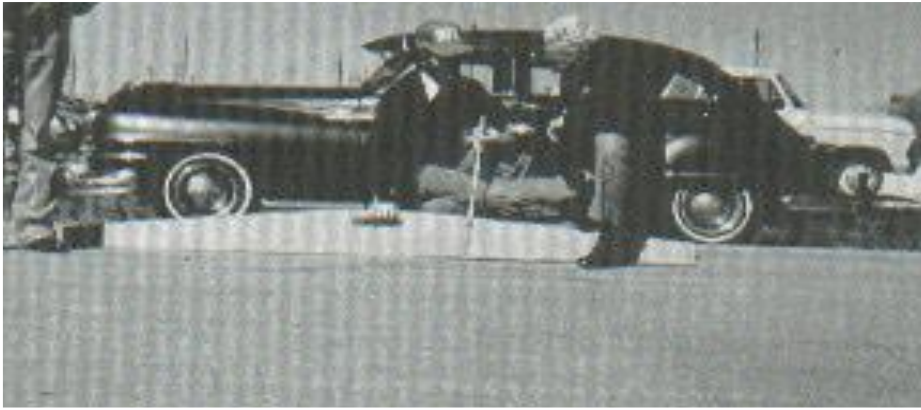
L: 13,0 a 25,0 mm.

Figura 30. Depresión con nivel de severidad bajo o leve (Fuente: Vásquez (2002))

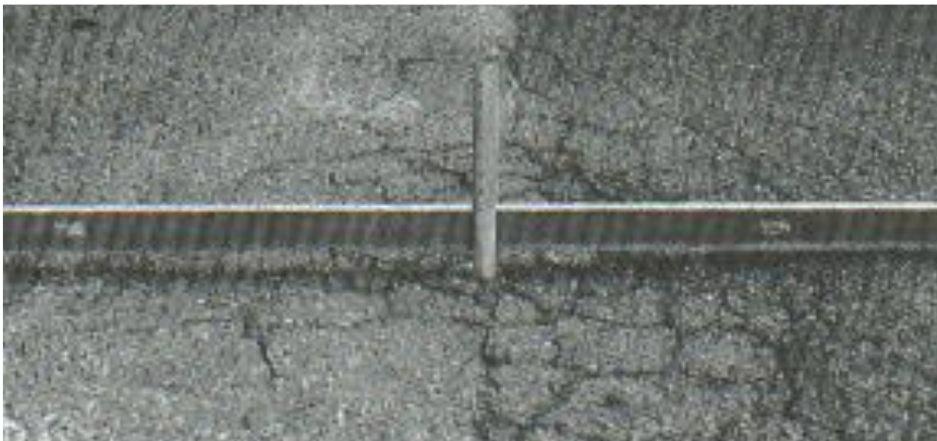
M: 25,0 a 51,0 mm.

Figura 31. Depresión con nivel de severidad media (Fuente: Vásquez (2002))

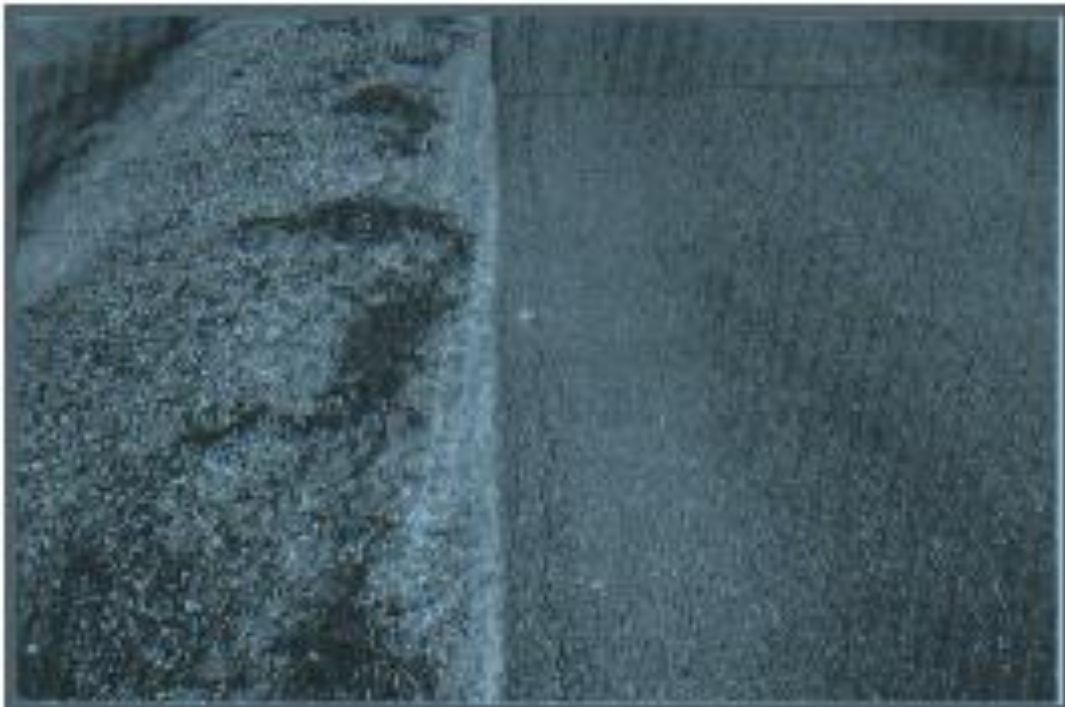
L: Agrietamiento bajo o medio sin fragmentación o desprendimiento.

Figura 33. Grieta de borde con nivel de severidad bajo o leve (Fuente: Vásquez (2002))

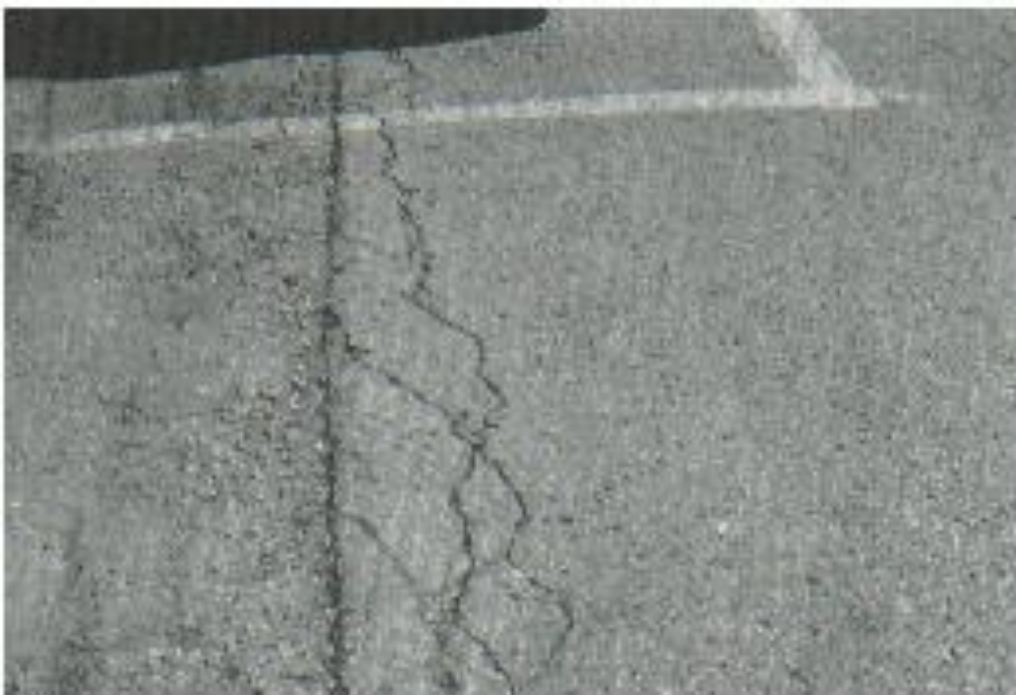
M: Grietas medias con algo de fragmentación y desprendimiento.

Figura 34. Grieta de borde con nivel de severidad media (Fuente: Vásquez (2002))

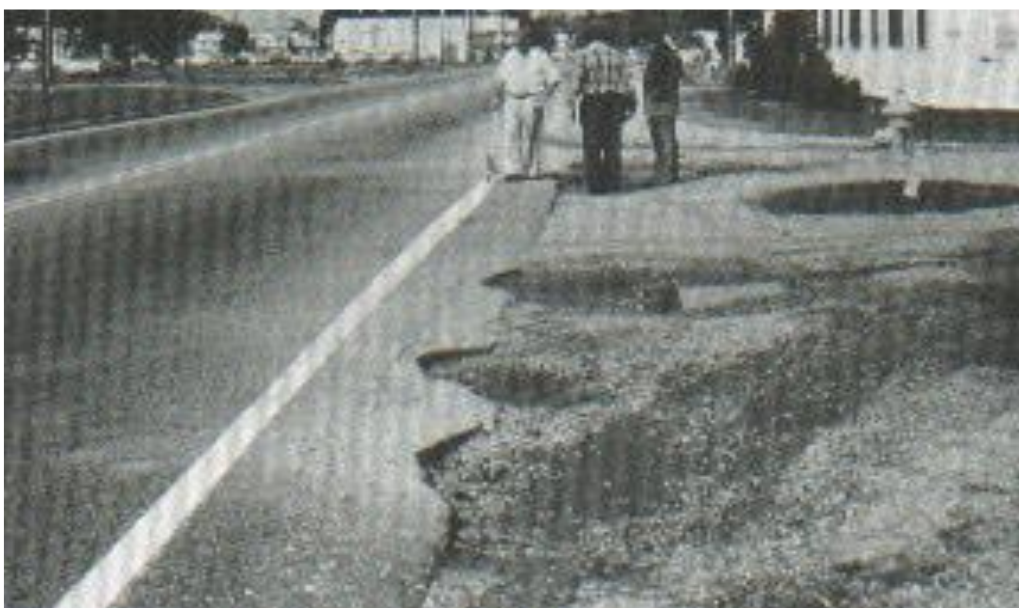
A: Considerable fragmentación o desprendimiento a lo largo del borde.

Figura 35. Grieta de borde con nivel de severidad alta (Fuente: Vásquez (2002))

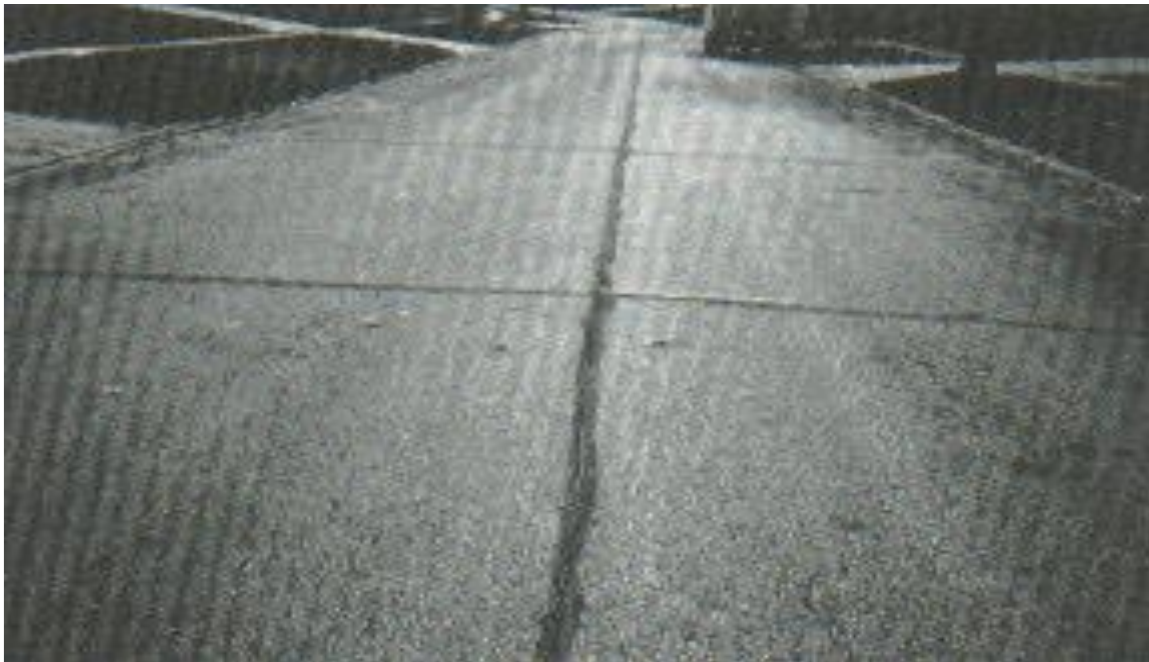
1. Grieta sin relleno de ancho menor que 10,0 mm; o
2. Grieta rellena de cualquier ancho (con condición satisfactoria del material llenante).

Figura 36. Grieta de reflexión de junta con nivel de severidad bajo o leve (Fuente: Vásquez (2002)).

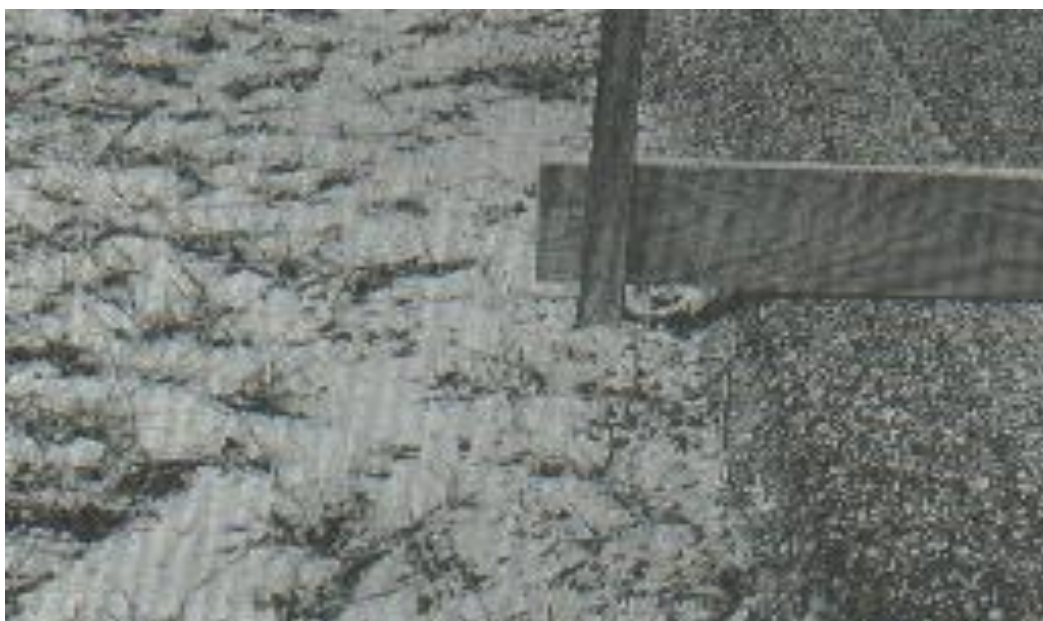
L: La diferencia en elevación entre el borde del pavimento y la berma está entre 25,0 y 51,0 mm.

Figura 39. Desnivel carril/berma con nivel de severidad bajo o leve (Fuente: Vásquez (2002))

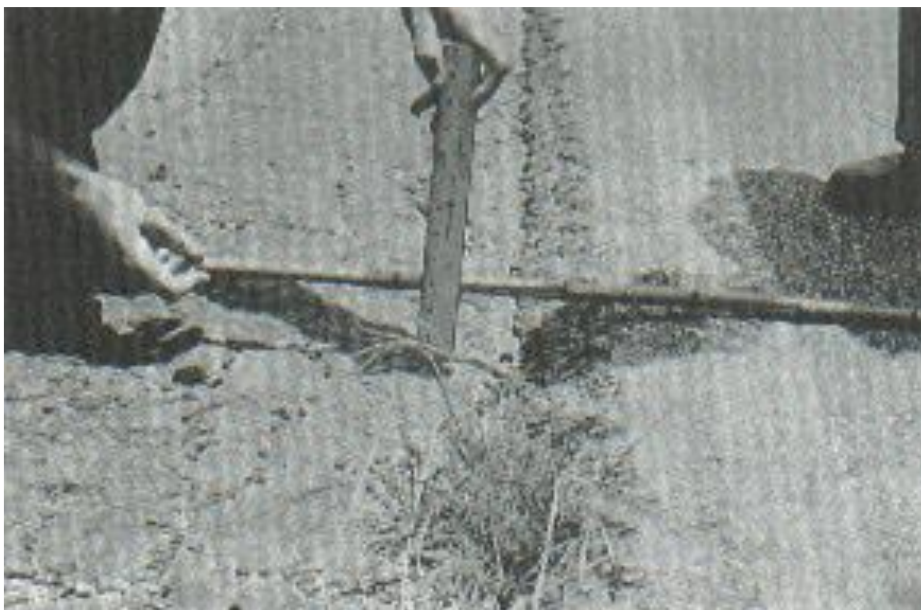
M: La diferencia está entre 51,0 mm y 102,0 mm.

Figura 40. Desnivel carril/berma con nivel de severidad media (Fuente: Vásquez (2002))

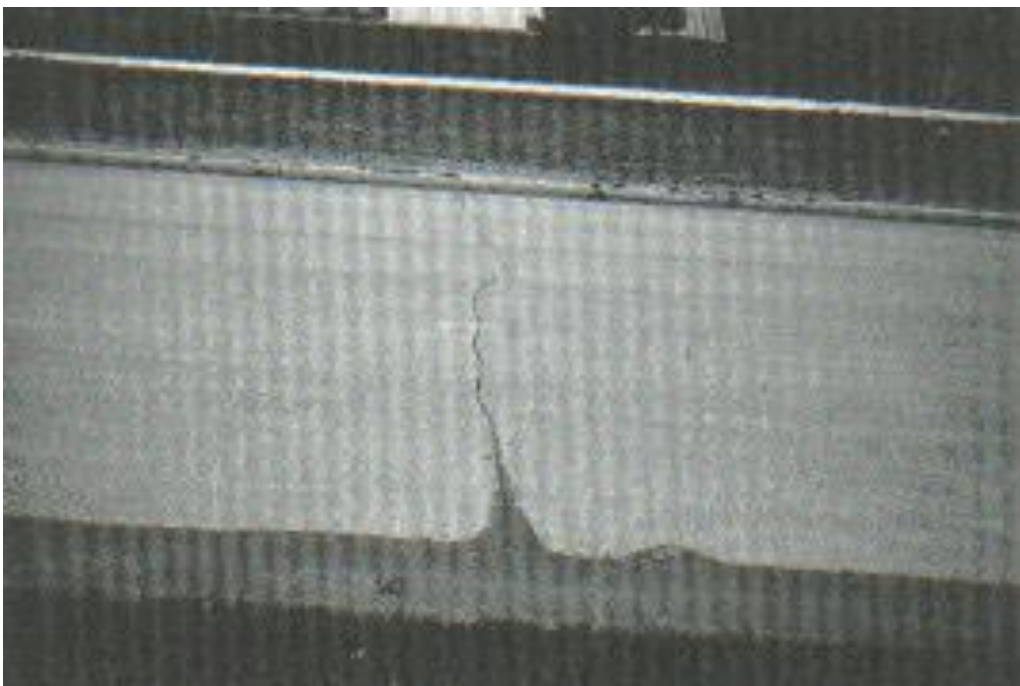
1. Grieta sin relleno de ancho menor que 10,0 mm.
2. Grieta rellena de cualquier ancho (con condición satisfactoria del material llenante).

Figura 42. Grietas longitudinales y transversales con nivel de severidad bajo o leve (Fuente: Vásquez (2002))

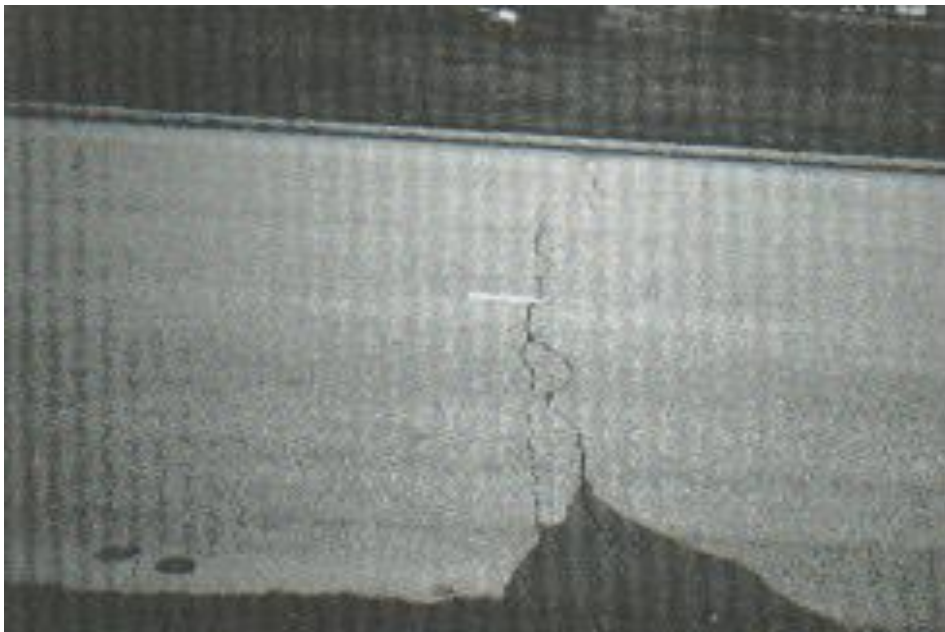
3. Grieta rellena de cualquier ancho, rodeada de grietas aleatorias pequeñas.

Figura 43. Grietas longitudinales y transversales con nivel de severidad media (Fuente: Vásquez (2002))

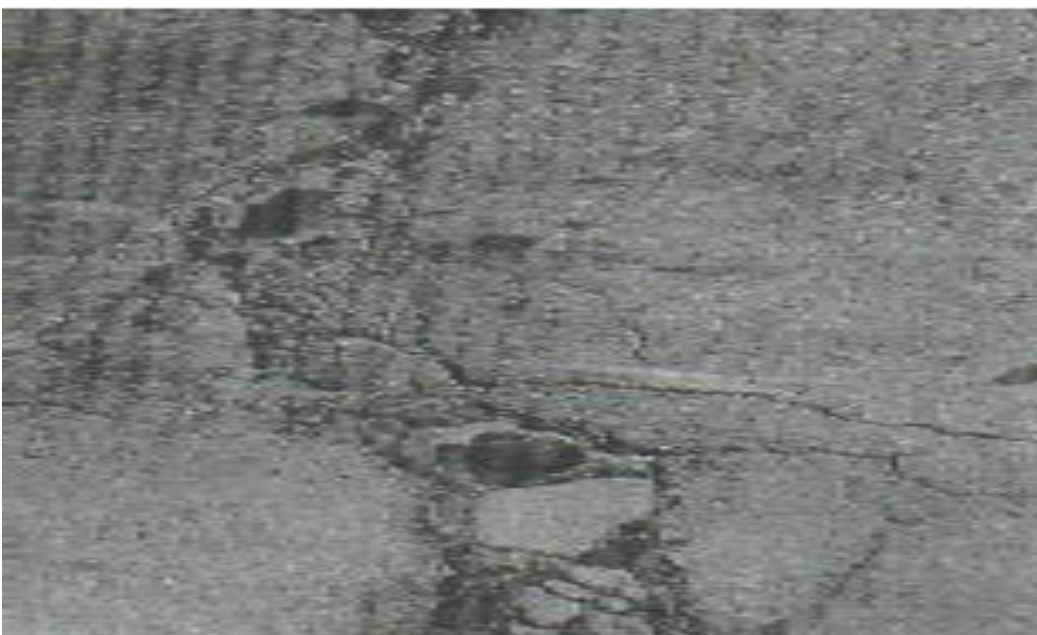
1. Cualquier grieta rellena o no, rodeada de grietas aleatorias pequeñas de severidad media o alta.
2. Grieta sin relleno de más de 76,0 mm de ancho.
3. Una grieta de cualquier ancho en la cual unas pocas pulgadas del pavimento alrededor de la misma están severamente fracturadas.

Figura 44. Grietas longitudinales y transversales con nivel de severidad alta (Fuente: Vásquez (2002))

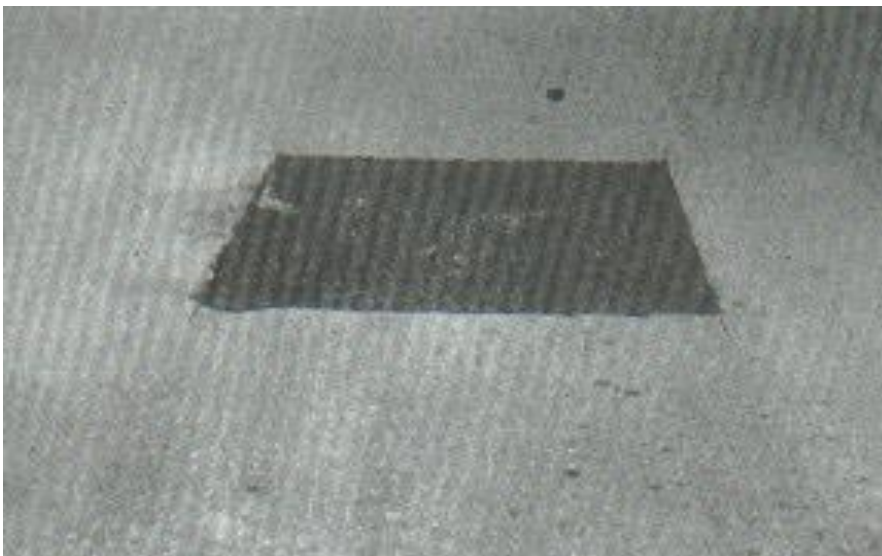
L: El parche está en buena condición buena y es satisfactorio. La calidad del tránsito se califica como de baja severidad o mejor.

Figura 45. Parcheo y acometidas de servicio con nivel de severidad bajo o leve (Fuente: Vásquez (2002))

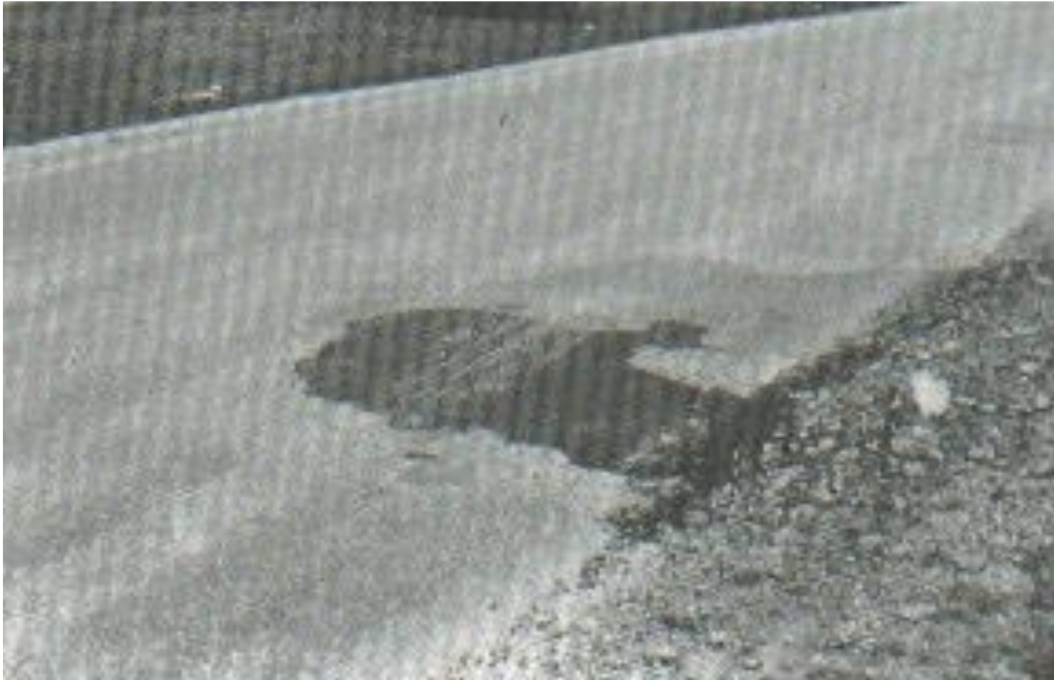
M: El parche está moderadamente deteriorado o la calidad del tránsito se califica como de severidad media.

Figura 46. Parcheo y acometidas de servicio con nivel de severidad media (Fuente: Vásquez (2002))

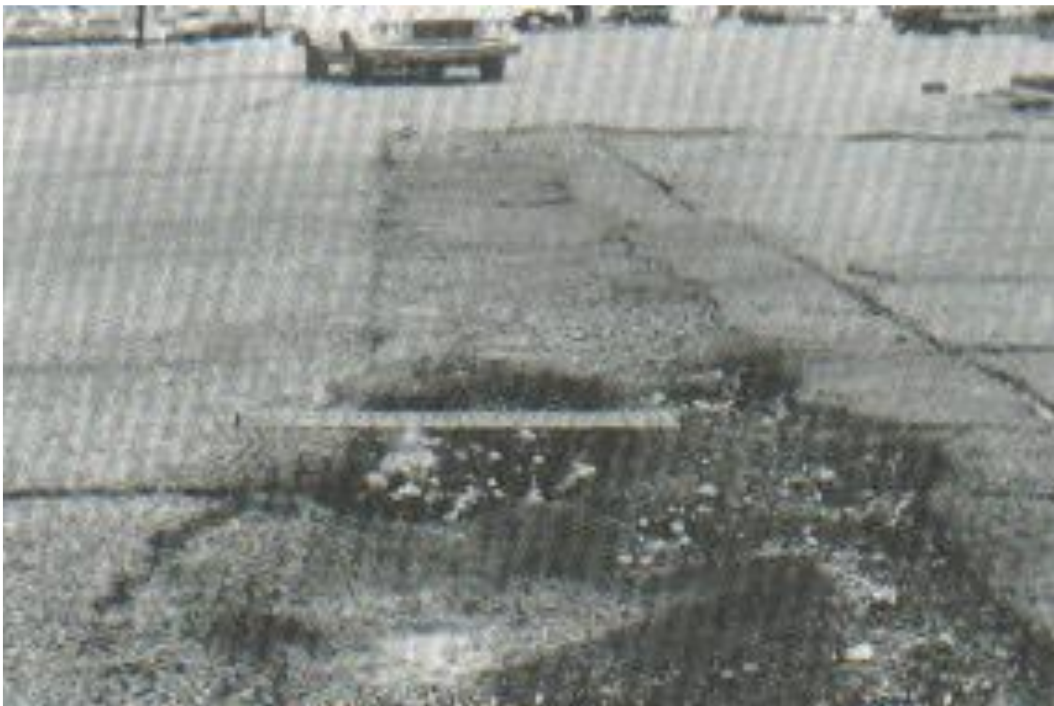
A: El parche está muy deteriorado o la calidad del tránsito se califica como de alta severidad. Requiere pronta sustitución.

Figura 47. Parcheo y acometidas de servicio con nivel de severidad alta (Fuente: Vásquez (2002))

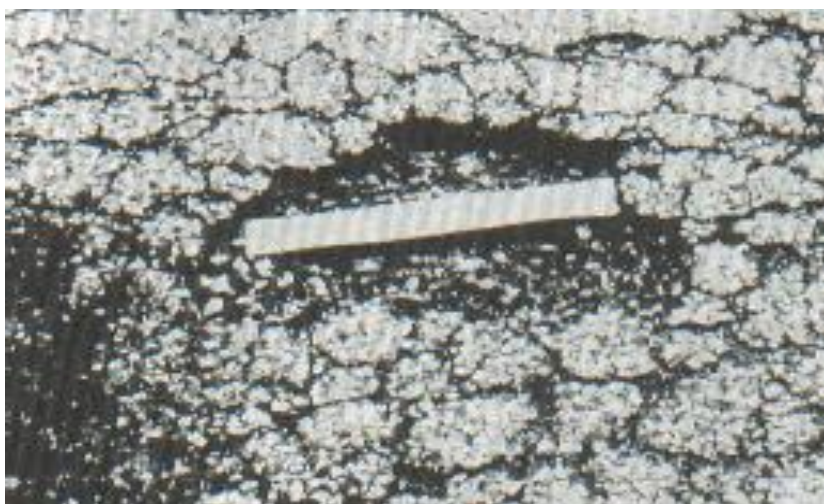
Figura 49. Huecos con nivel de severidad baja o leve (Fuente: Vásquez (2002))

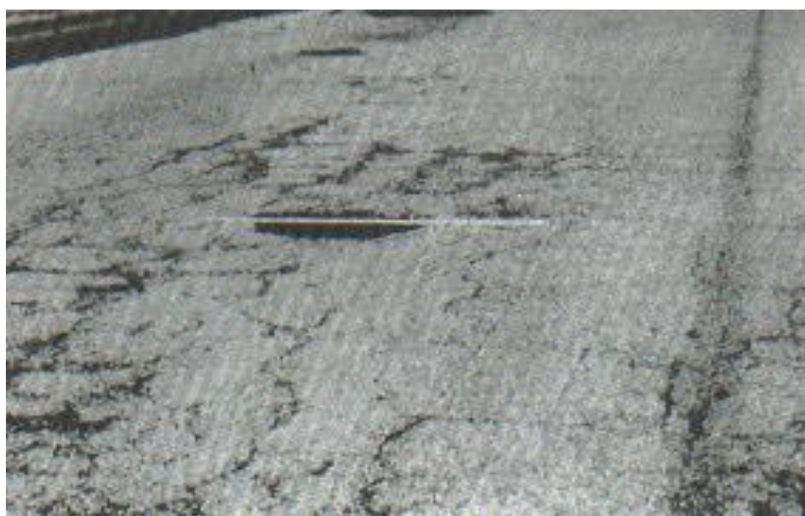
Figura 50. Huecos con nivel de severidad media (Fuente: Vásquez (2002))

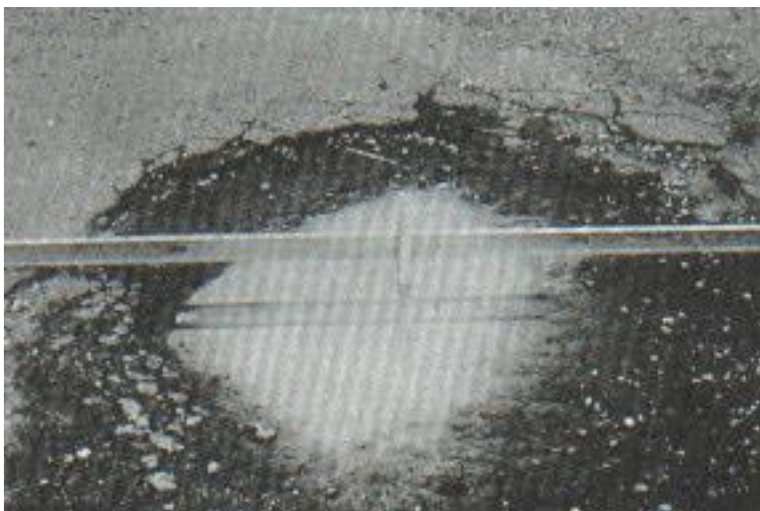
Figura 51. Huecos con nivel de severidad alta (Fuente: Vásquez (2002))

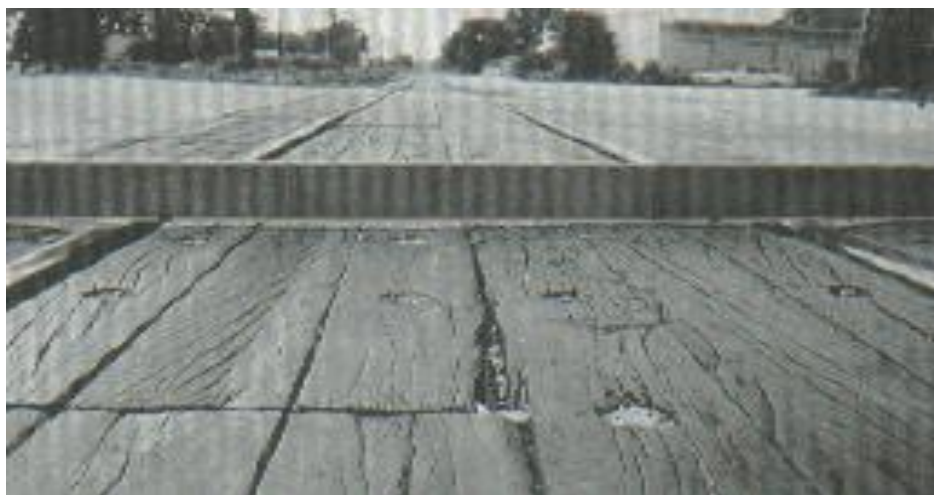
Figura 52. Cruce de vía férrea con nivel de severidad bajo o leve (Fuente: Vásquez (2002))
