UNIVERSIDAD NACIONAL DE SAN MARTÍN -TARAPOTO
FACULTAD DE INGENIERIA CIVIL Y ARQUITECTURA
ESCUELA PROFESIONAL DE INGENIERÍA CIVIL

**Análisis comparativo de pavimento flexible y rígido para la reparación
de las calles del centro del Distrito de Tarapoto**

Tesis para optar el título profesional de Ingeniero Civil

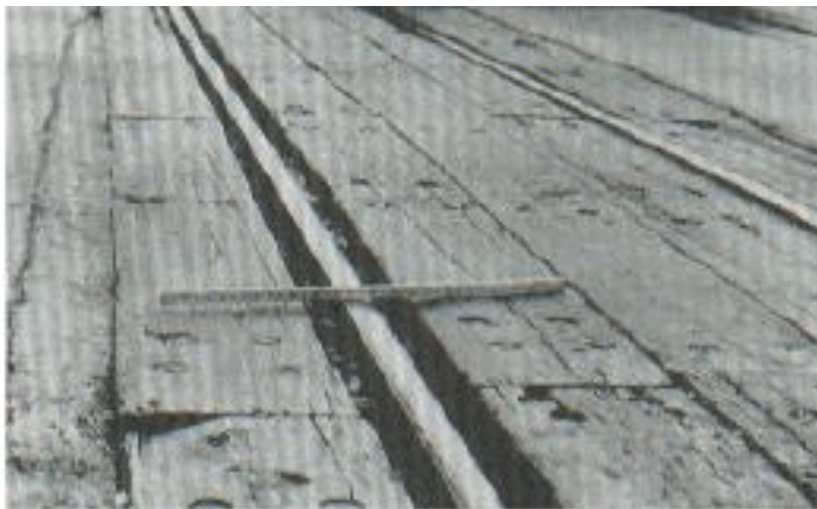
Figura 53. Cruce de vía férrea con nivel de severidad media (Fuente: Vásquez (2002))

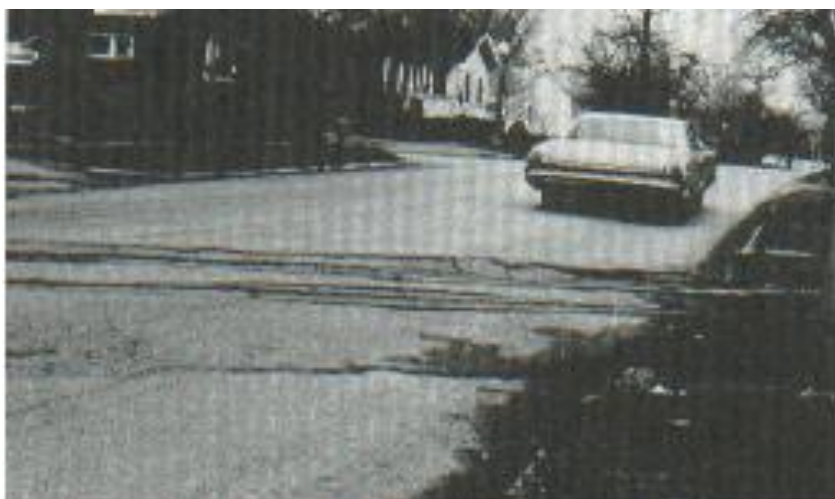
Figura 54. Cruce de vía férrea con nivel de severidad alta (Fuente: Vásquez (2002))

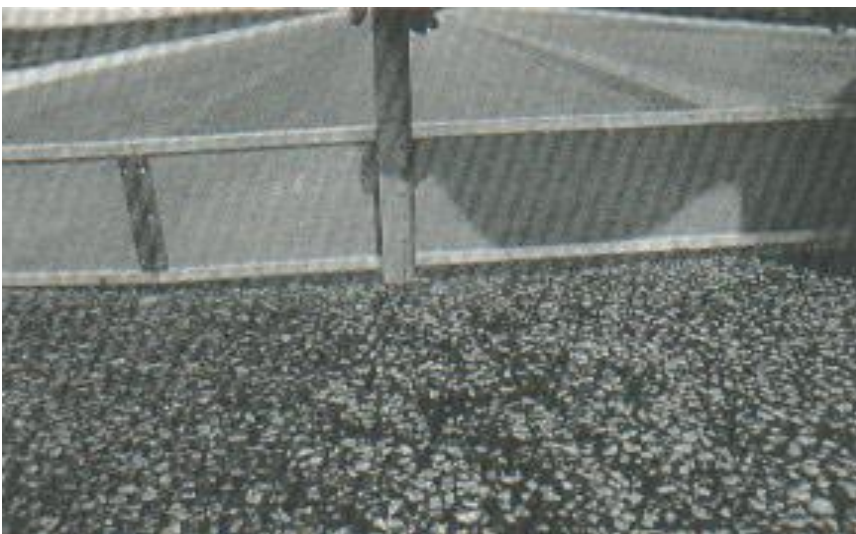
M: >13,0 mm a 25,0 mm.

Figura 56. Ahuellamiento con nivel de severidad media (Fuente: Vásquez (2002))

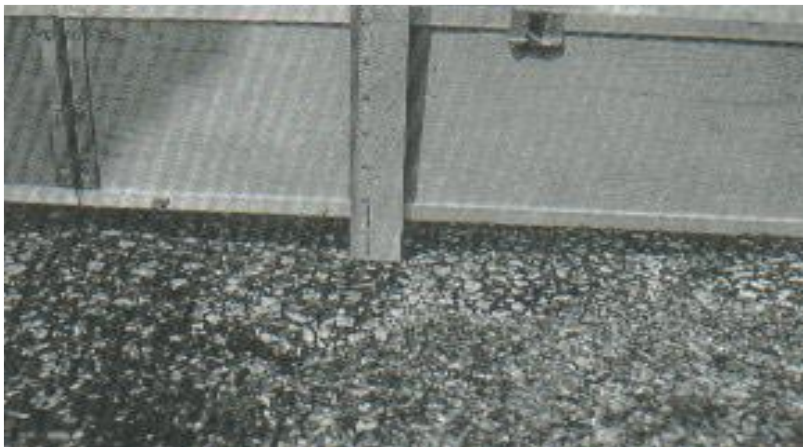
A: > 25,0 mm.

Figura 57. Ahuellamiento con nivel de severidad alta (Fuente: Vásquez (2002))

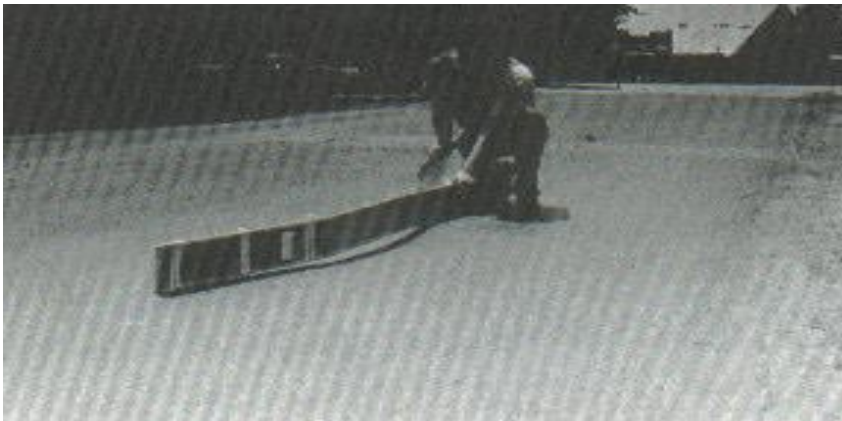
- L: El desplazamiento causa calidad de tránsito de baja severidad.

Figura 58. Desplazamiento con nivel de severidad leve (Fuente: Vásquez (2002))

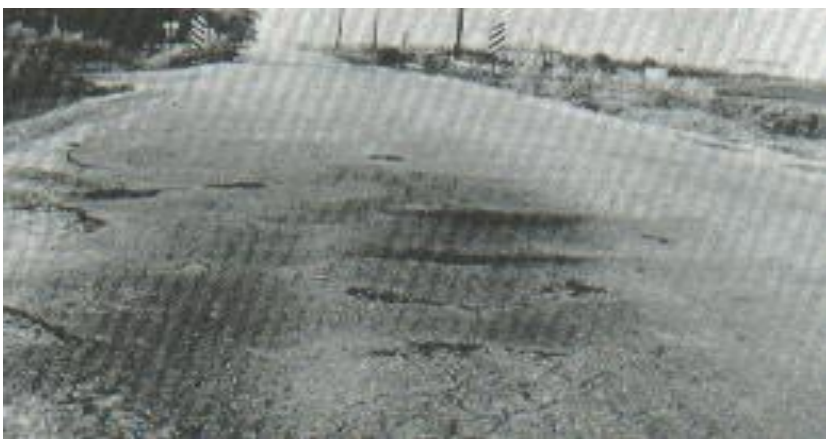
Figura 59. Desplazamiento con nivel de severidad media (Fuente: Vásquez (2002))

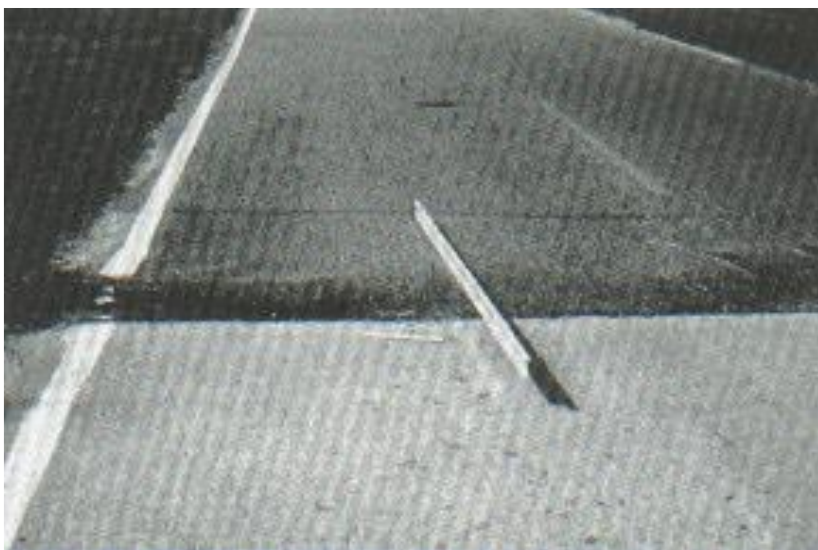
Figura 60. desplazamiento con nivel de severidad alta (Fuente: Vásquez (2002))

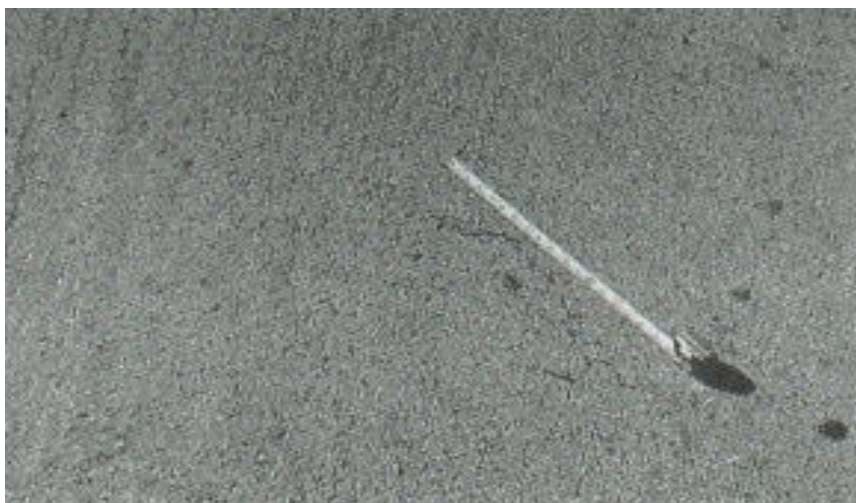
Figura 61. Grietas parabólicas con nivel de severidad bajo o leve (Fuente: Vásquez (2002))

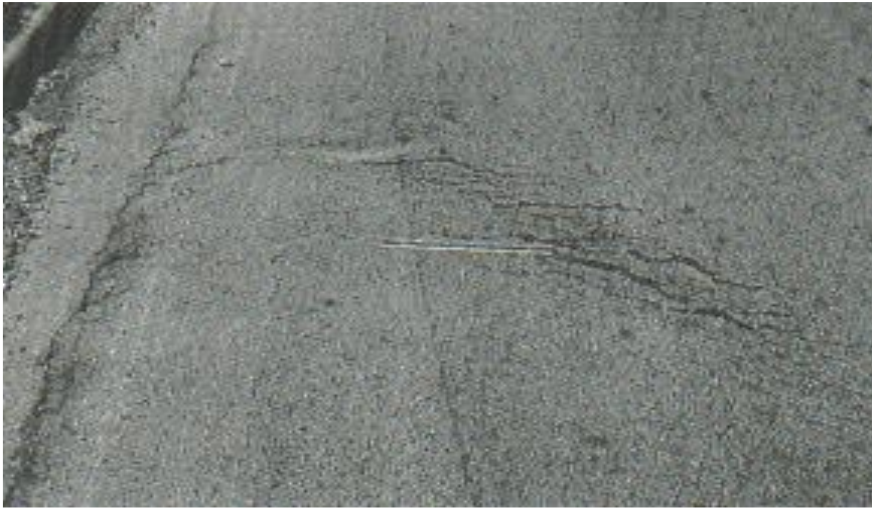
Figura 62. Grietas parabólicas con nivel de severidad media (Fuente: Vásquez (2002))

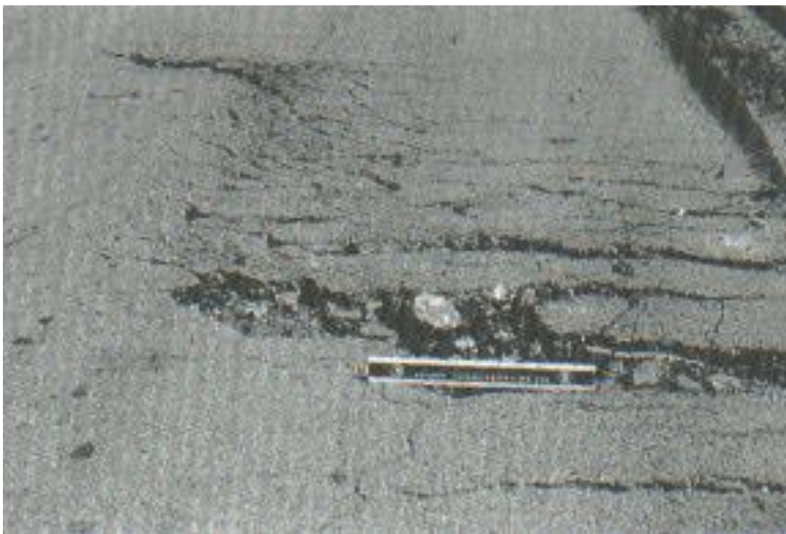
Figura 63. Grietas parabólicas con nivel de severidad alta (Fuente: Vásquez (2002))

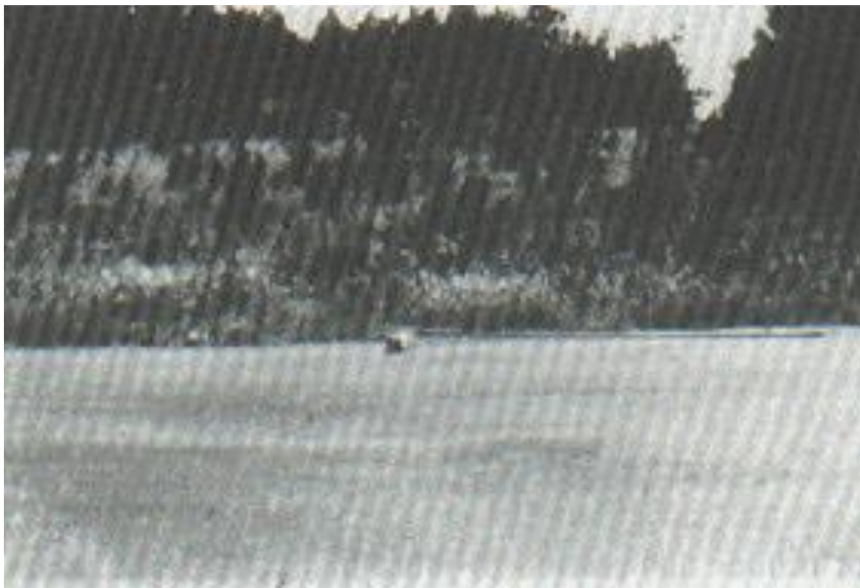
Figura 64. Hinchamiento. El nivel de severidad se basa en el criterio de la calidad de tránsito (Fuente: Vásquez (2002))

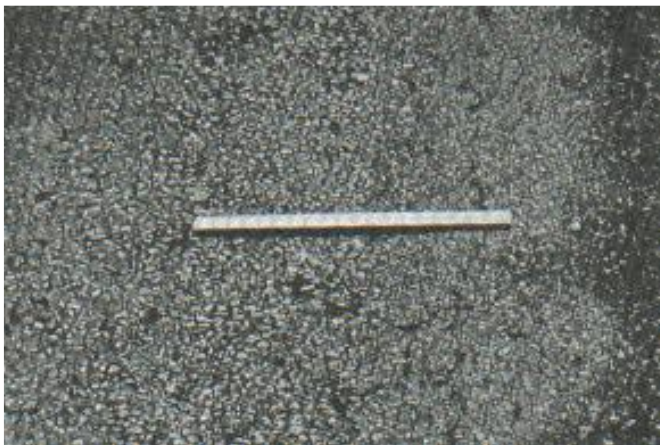
L: Han comenzado a perderse los agregados o el ligante. En algunas áreas la superficie ha comenzado a deprimirse. En el caso de derramamiento de aceite, puede verse la mancha del mismo, pero la superficie es dura y no puede penetrarse con una moneda.

Figura 65. Meteorización y/o desprendimiento de agregados con nivel de severidad bajo o leve (Fuente: Vásquez (2002))

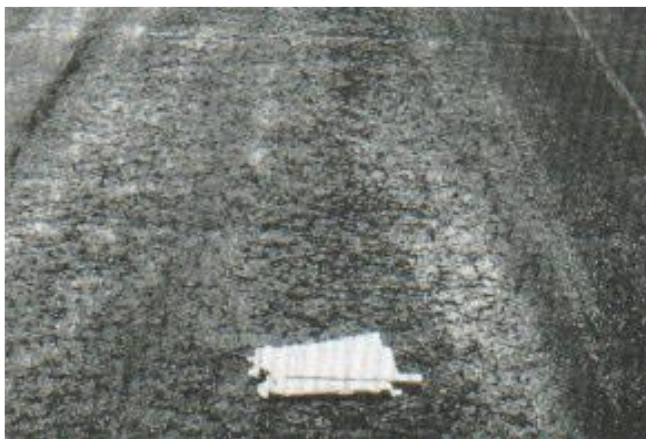
Figura 66. Meteorización y/o desprendimiento de agregados con nivel de severidad media (Fuente: Vásquez (2002))

M: Se han perdido los agregados o el ligante. La textura superficial es moderadamente rugosa y ahuecada. En el caso de derramamiento de aceite, la superficie es suave y puede penetrarse con una moneda.

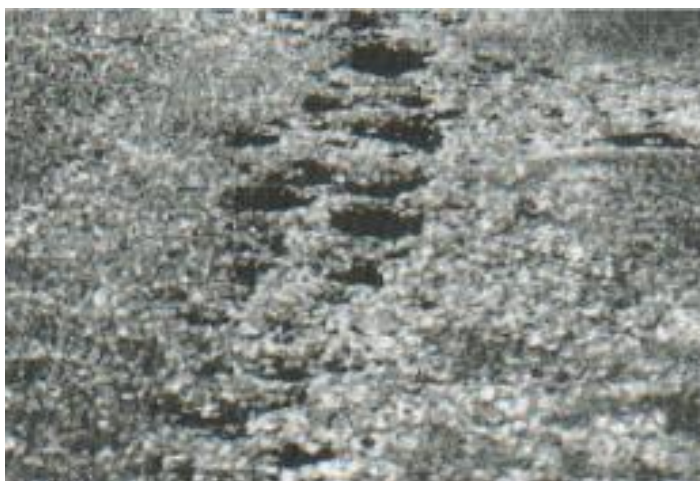
A: Se han perdido de forma considerable los agregados o el ligante. La textura superficial es muy rugosa y severamente ahuecada. Las áreas ahuecadas tienen diámetros menores que 10,0 mm y profundidades menores que 13,0 mm; áreas ahuecadas mayores se consideran huecos. En el caso de derramamiento de aceite, el ligante asfáltico ha perdido su efecto ligante y el agregado está suelto.

Figura 67. Meteorización y/o desprendimiento de agregados con nivel de severidad alta (Fuente: Vásquez (2002))
