**Evaluación situacional de la infraestructura hidráulica del canal principal de la Irrigación Cumbaza, km 00+00 –km 07+620 y propuesta de diseño para mejoramiento y/o reconstrucción, distrito de Morales, provincia de San Martín**

**Tesis para optar el Título Profesional de Ingeniero Civil**

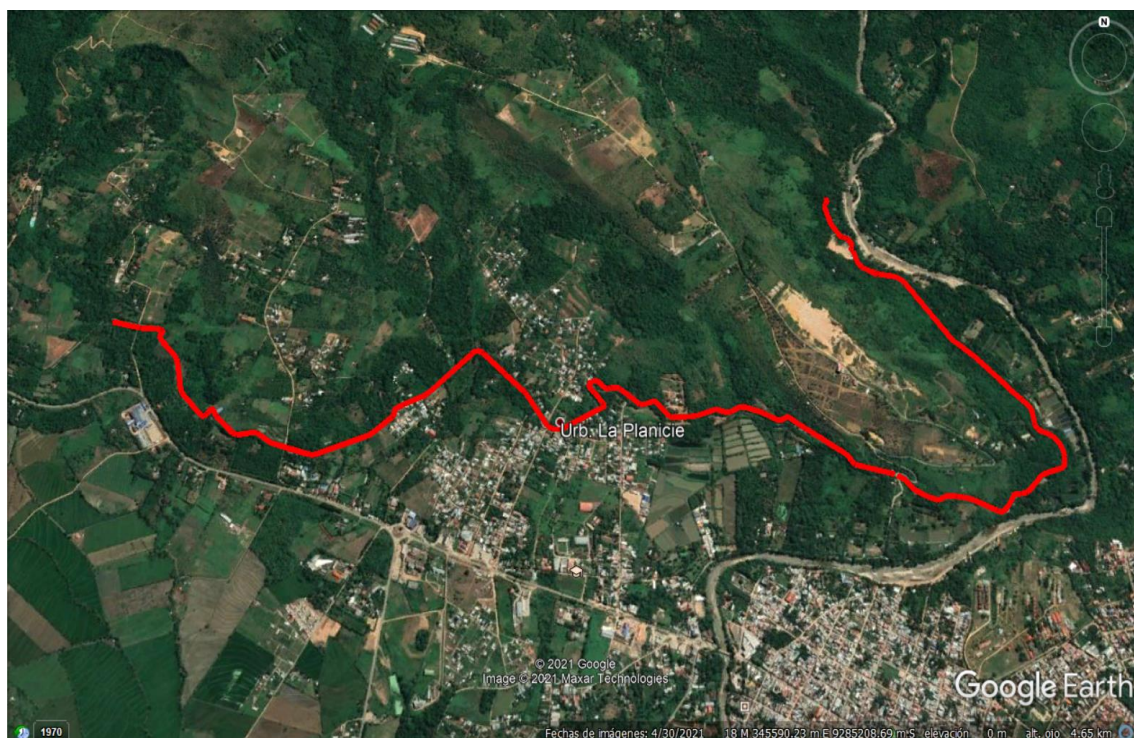
**Figura 1.** Imagen de trazo georreferenciado en Google Earth del canal principal de la Irrigación Cumbaza, km 00+00 – km 07+620. (Fuente: Elaborado por los investigadores).

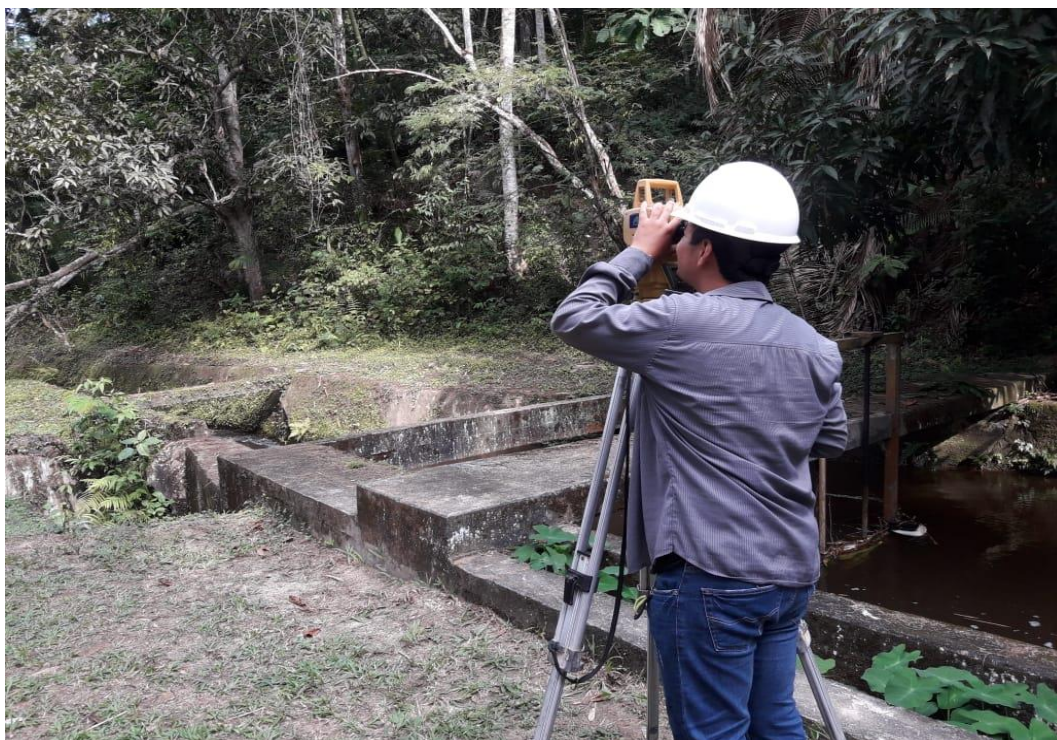
**Manejo de la estación total para el levantamiento topográfico del canal principal de la irrigación Cumbaza km 00+00 – km 07+620**

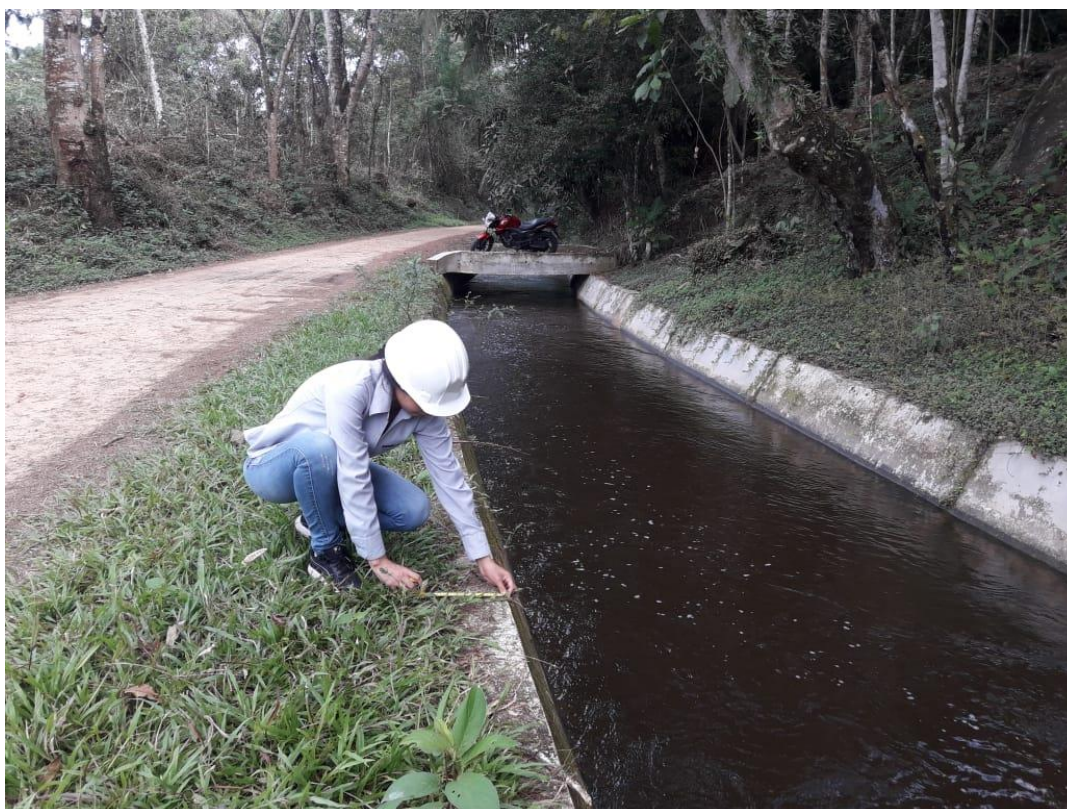
**Medición con wincha del revestimiento del canal principal de la irrigación Cumbaza km 00+00 – km 07+620 para su posterior dibujo en Cad**

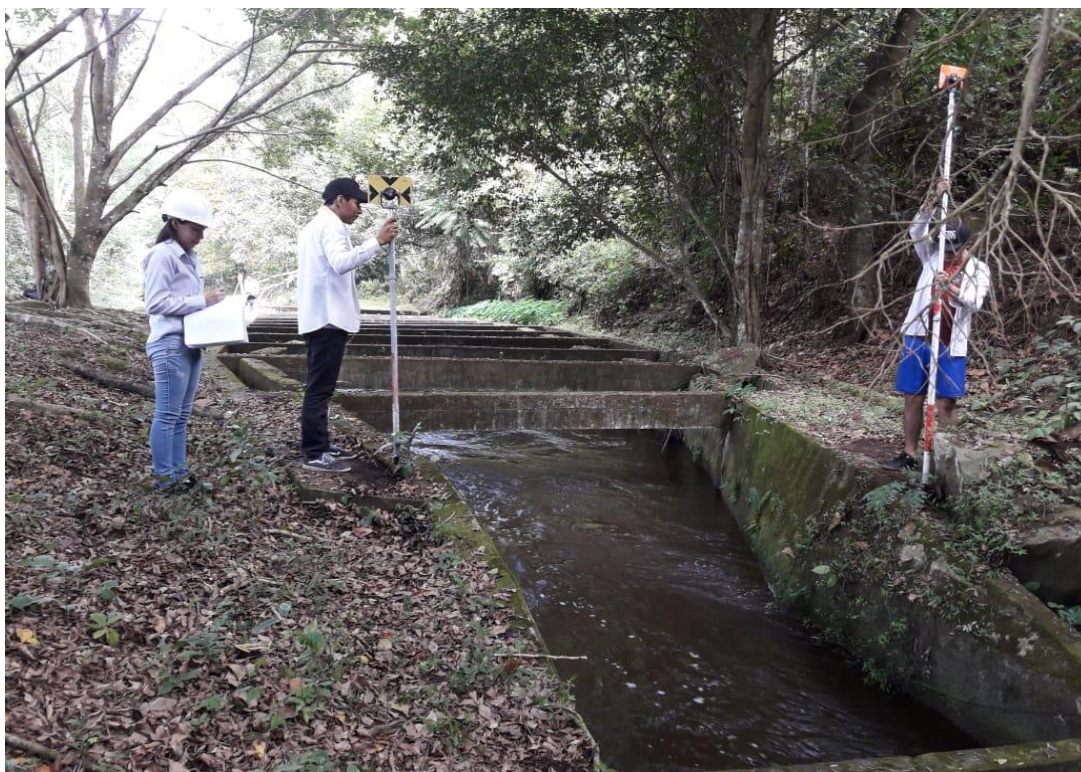
**Observación directa y anotaciones sobre el estado situacional actual del canal principal de la irrigación Cumbaza km 00+00 – km 07+620**
