UNIVERSIDAD NACIONAL DE SAN MARTÍN
FACULTAD DE INGENIERÍA CIVIL Y ARQUITECTURA
ESCUELA PROFESIONAL DE INGENIERÍA CIVIL

Determinación del Índice de Rugosidad Internacional (IRI) y las propiedades físicas y mecánicas del Km 00 + 000 hasta el Km 09 + 000 de capa asfáltica de la ruta EMP.PE-5N (DV. Lamas), provincia Lamas, departamento San Martín

Tesis Para Optar El Título Profesional de Ingeniero Civil

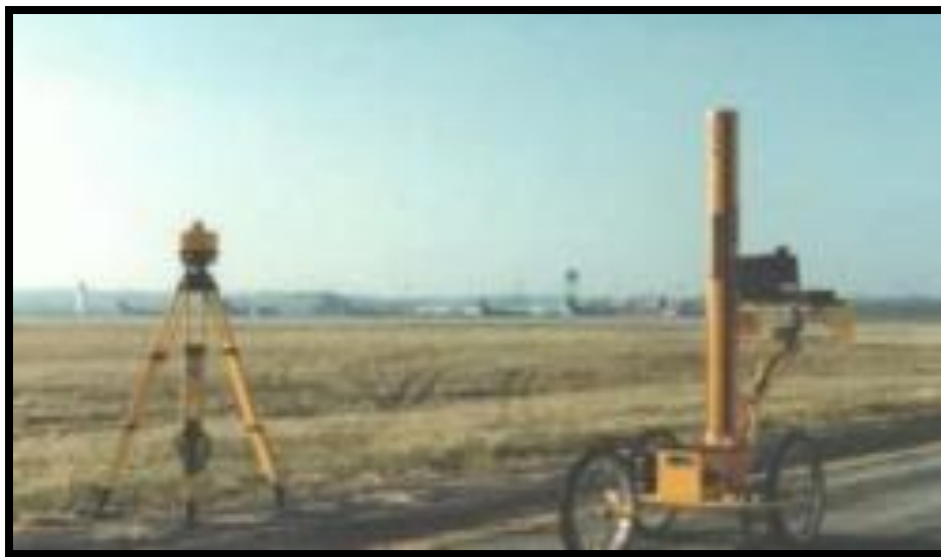
Son los métodos más exactos pero considerados de bajo rendimiento, ya que la recolección de datos es lenta y requiere de mayor cantidad de horas en campo (hombre, máquina y herramienta), se basa en perfiles topográficos levantados cada 0.25 m con precisión de 0.5 mm (*Referencia*). Los métodos para esta clase son la Mira y Nivel y *TRRL Beam*. **Figura 7**

Figura 7: Sistema de adquisición de datos con nivel y mira en pavimentos.
(Fuente: Nava, 2007)

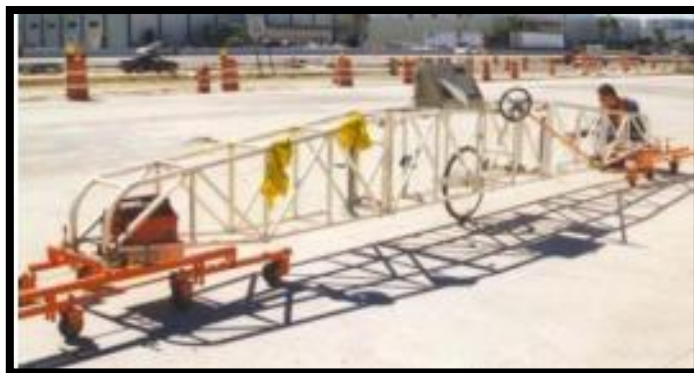
muchos otros métodos tanto dinámicos como estáticos. En la **Figura 8** se muestra un ejemplo de perfilómetro estático frente a la **Figura 9** que presenta uno dinámico.

Figura 8: Perfilómetro estático. (Fuente Nava, 2007)

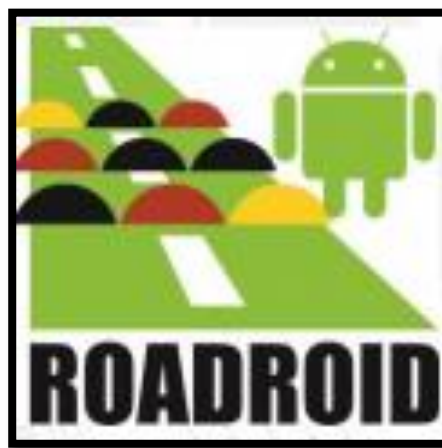
Figura 10: Icono Roadroid y premios obtenidos. (Fuente Roadroid, 2014)

La aplicación para smartphones o teléfonos inteligentes Roadroid (Figura 10) debe su nombre a las palabras en inglés “road”, camino o vías traducido al español, y “droid” por Android, el sistema operativo en el cual esta aplicación esta codificada. Comenzó a desarrollarse en el 2010 buscando utilizar las herramientas preinstaladas en los dispositivos móviles con el objetivo de lograr una aplicación capaz de medir la rugosidad de manera precisa y que a comparación de los instrumentos para medir rugosidad existente en el mercado sea: portable, eficaz y sencilla de aplicar.

La aplicación permite medir la rugosidad tomando como dato las vibraciones medidas por los acelerómetros con los que cuentan los teléfonos inteligentes y convirtiéndolas en unidades IRI a través de ecuaciones de correlación lineal, para un estimado, o mediante el modelo de cuarto de carro, para datos más precisos, esto quiere decir que realiza dos ensayos a la par para determinar la rugosidad de manera estimada y calculada. El IRI estimado se considera de precisión clase 3 según la clasificación del Banco Mundial dado que usa una ecuación lineal para la aproximación de resultados, mientras que el IRI calculado puede considerarse un método más preciso de clase 2. (Sayers, Gillespie, Queiroz, et al., 1986) y (Sayers, Gillespie, & Paterson, 1986)

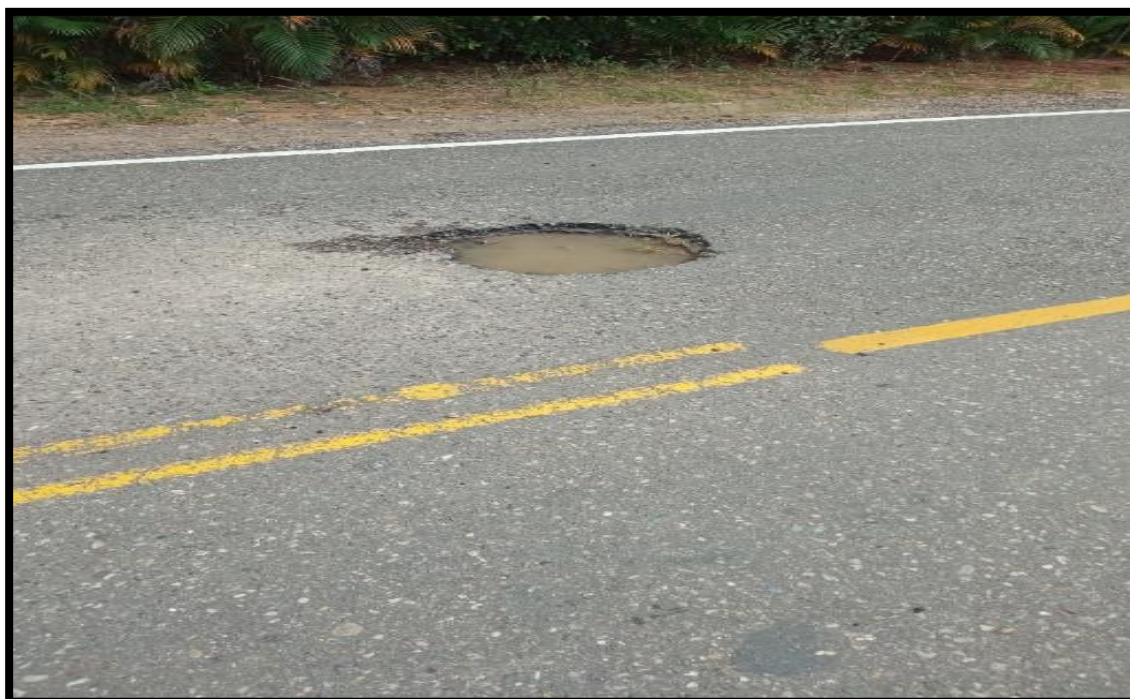
Izquierdo	Km 02+550	Grietas de 2cm ancho por 50 m de largo.
Izquierdo	Km 03+233	Presenta invasión de los arbustos y vegetación.
Derecho	Km 04+394	Asentamiento de 3m de largo.
Derecho	Km 06+393	Asentamiento, fisuras y piel de cocodrilo
Derecho	Km 07+769	Hoyos en ambos carriles, desprendimiento de la carpeta asfáltica, grieta de 5cm a 7cm ancho y 3m de largo.
Izquierdo	Km 08+171	Hoyos de 15x50cm
Izquierdo	Km 08+196	Hoyos de 45x80cm
Izquierdo	Km 08+288	Hoyos de 77x70cm

Figura 12: Se observa Desintegración por baches de severidad alta Km 08+196 . (Fuente Propia)

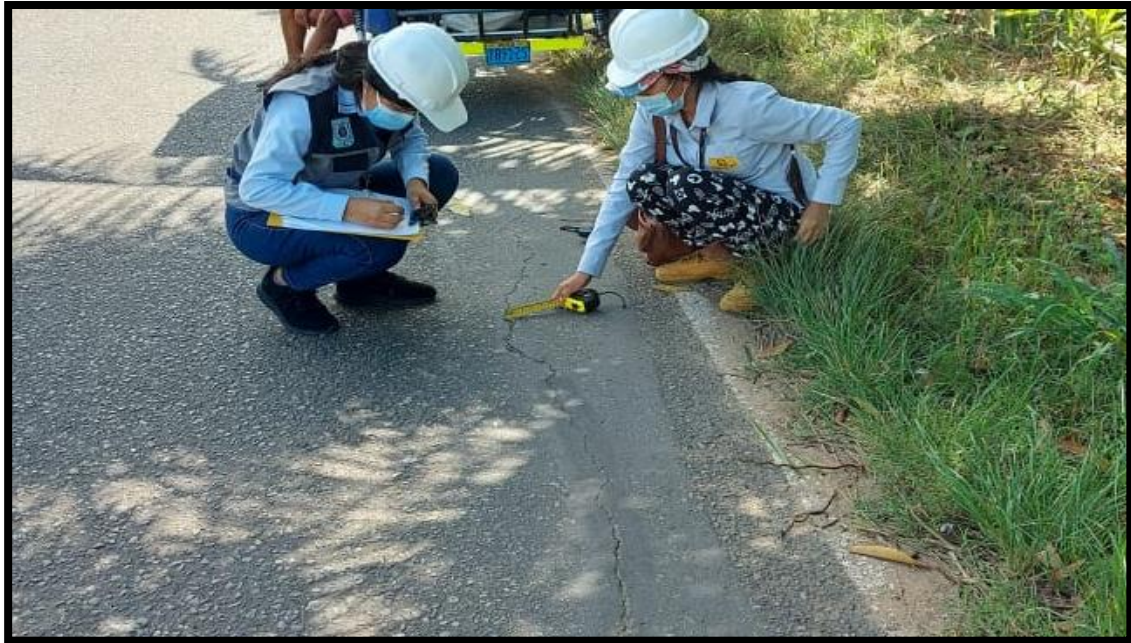
Derecho	Km 00+395	Grieta y Asentamiento 300 m de grieta, hoyo en la mitad del carril de 0.45mx0.21m.
Derecho	Km 00+390	Fisura, Grietas, Piel de Cocodrilo, Asentamiento (medio carril) 200 m aproximadamente, se observa que también hay un mantenimiento nuevo, pero igual está fisurado.
Izquierdo	Km 00+405	Presenta carril con pequeñas fisuras.
Derecho	Km 00+520	Desprendimiento, asentamientos y ondulamientos
Derecho	Km 00+550	Hoyo en la mitad del Carril de 0.90x0.50m; también se observa pequeñas grietas
Derecho	Km 00+572	Grietas de 2 cm, 3cm y 4cm, asentamientos y hoyo cerca del eje de la vía de 0.33x0.48m
Derecho	Km 00+778	Asentamientos, fisuras y grietas; presencia de un hoyo de 0.11x0.30m
Derecho	Km 01+086	Asentamiento y grietas, hoyo en la mitad de carril de 0.20x0.10m y largo cerca de 50 m.
Derecho	Km 01+330	Asentamiento, desprendimiento de capa asfáltica.
Derecho	Km 02+044	Desprendimiento de carpeta asfáltica.

Figura 13: Identificación de Fallas, carril derecho Km 00+395. (Fuente Propia)

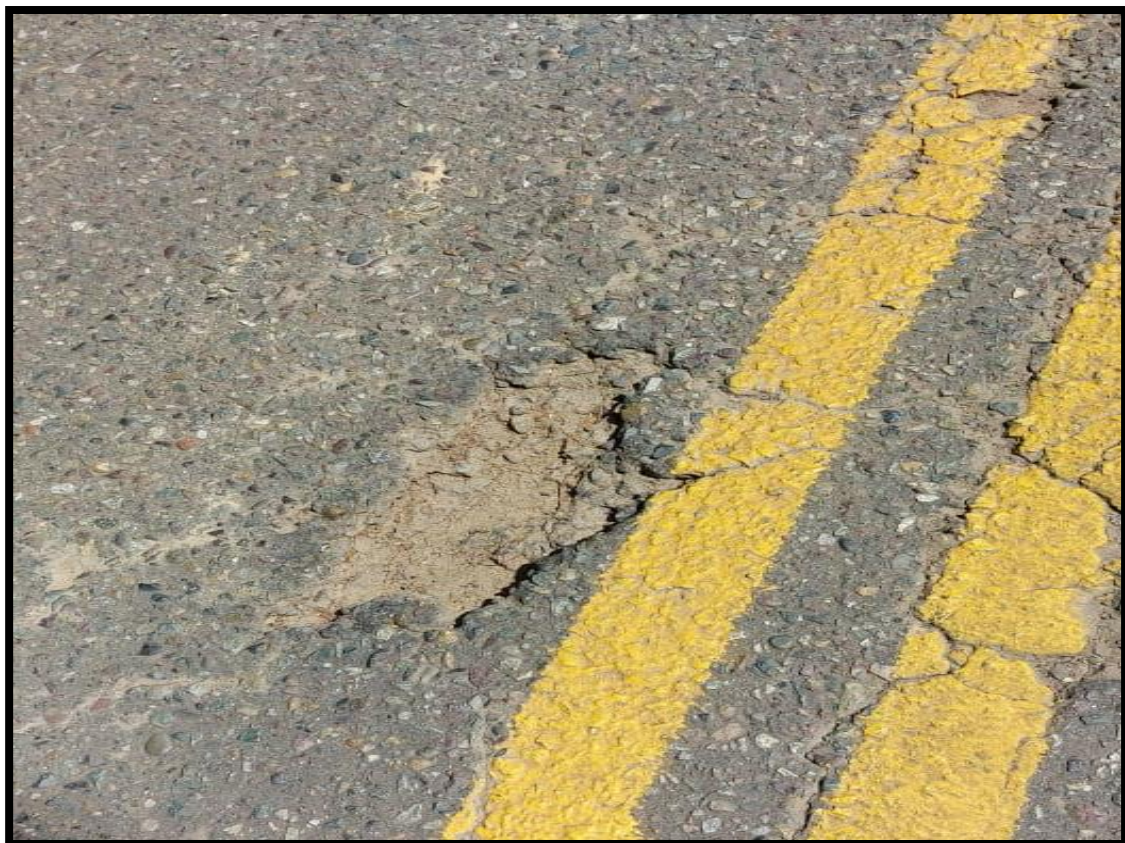
Figura 14. Desintegración de pavimento y fisuras km 02+044. (Fuente Propia)

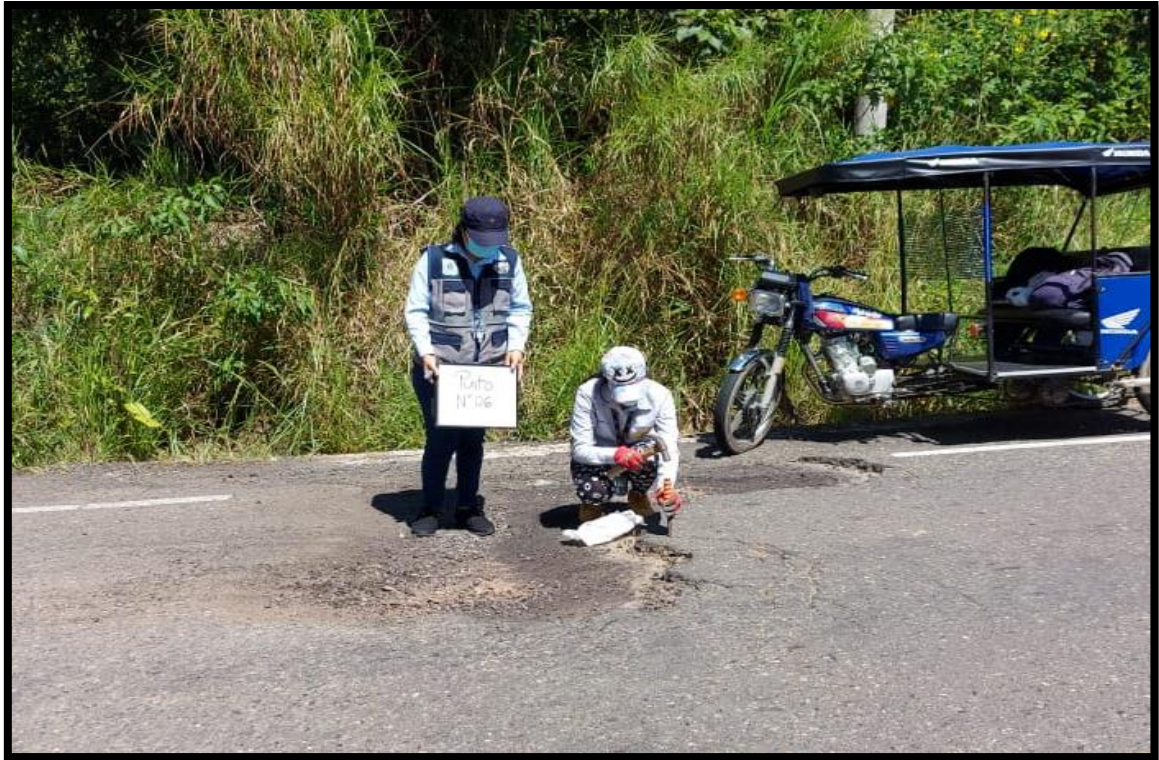
Figura 15: Extracción de muestras de pavimento para ensayos en laboratorio km 06+393. (Fuente Propia)

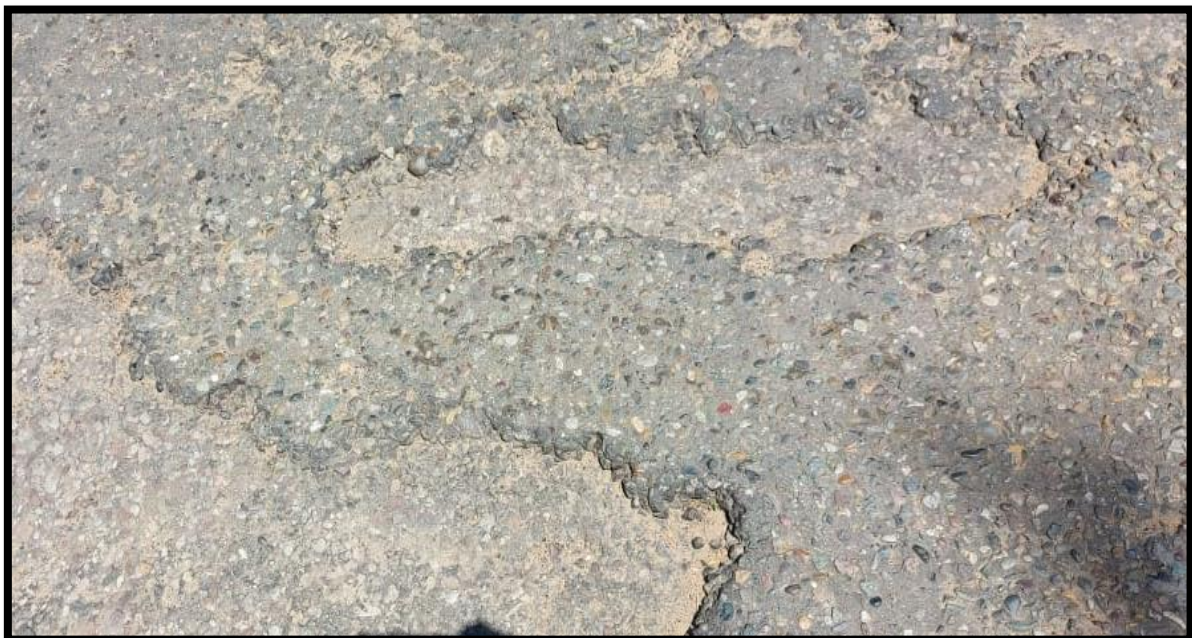
Figura 16: Desprendimiento de severidad alta en pavimento km 06+393. (Fuente Propia)

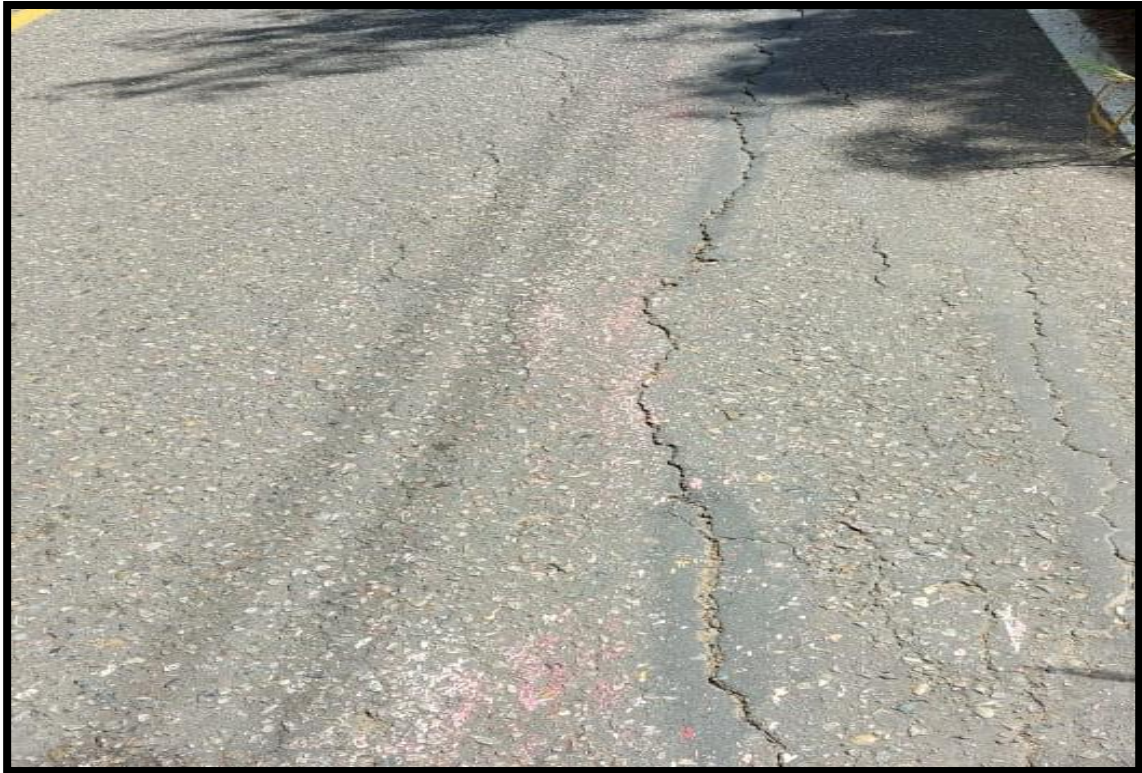
Figura 17. Fisuras en bloques km 00+115- severidad alta. (Fuente Propia)

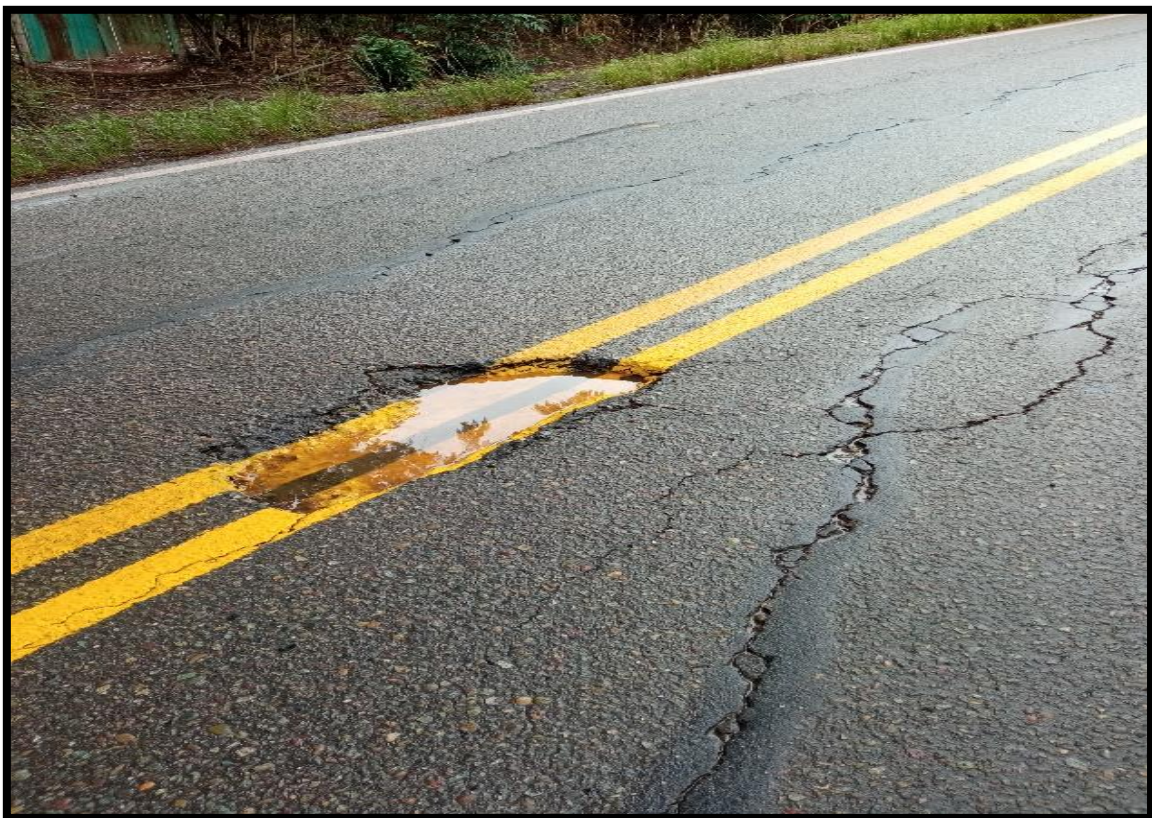
Figura 18. Fisuras de severidad alta km 01+086, se observa hundimiento de la carpeta asfáltica. (Fuente Propia)

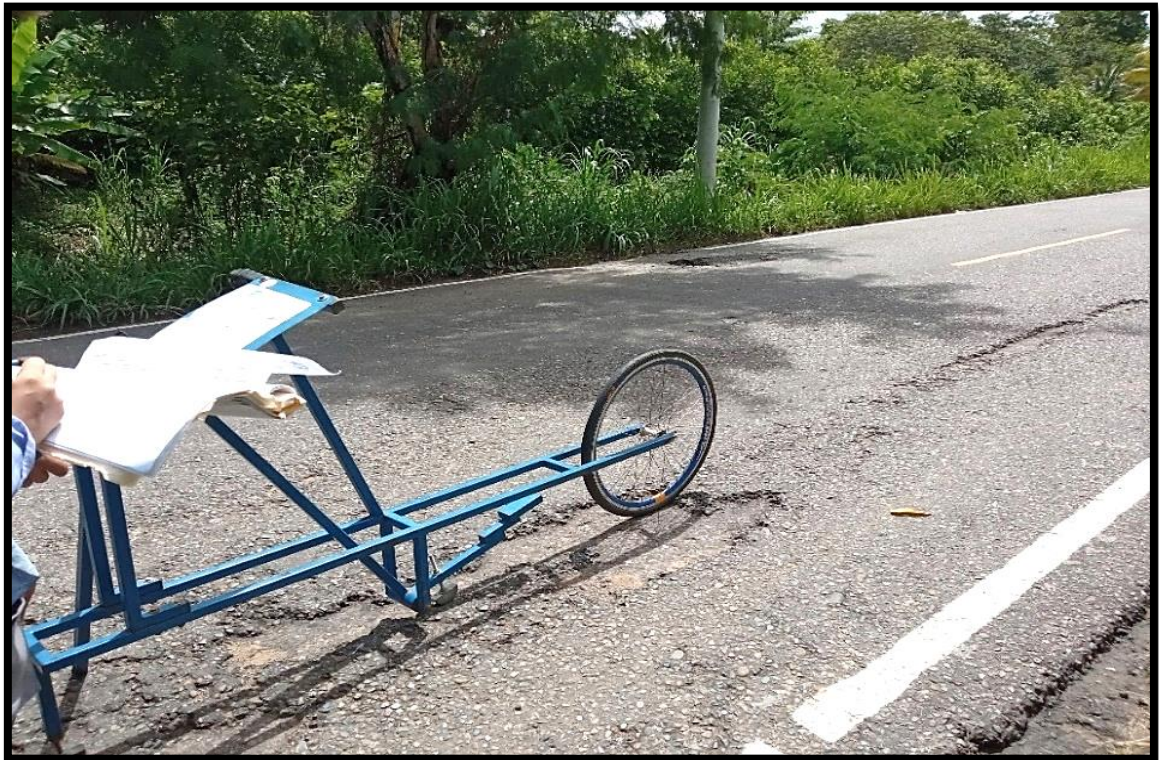
El proceso de medición es continuo y se realiza a una velocidad promedio de 2 km/h. La prueba empieza estacionando el equipo al inicio del trecho de ensayo, el operador espera que el puntero se estabilice y observa la posición que adopta respecto de la escala colocada sobre el tablero, realizando así la lectura que es anotada por el auxiliar. Paso seguido, el operador toma el instrumento por las manijas, elevándolo y desplazándolo la distancia constante seleccionada para usarse entre un ensayo y otro (una vuelta de la rueda). En la nueva ubicación se repite la operación explicada y así sucesivamente hasta completar las 200 lecturas. El espaciado entre los ensayos no es un factor crítico, pero es recomendable que las lecturas se realicen siempre estacionando la rueda en una misma posición, para lo cual se pone una señal o marca llamativa sobre la llanta (con gutapercha fosforescente, por ejemplo), la que debe

Figura 19: Medición de rugosidad con el equipo Merlin – carril derecho. (Fuente Propia)

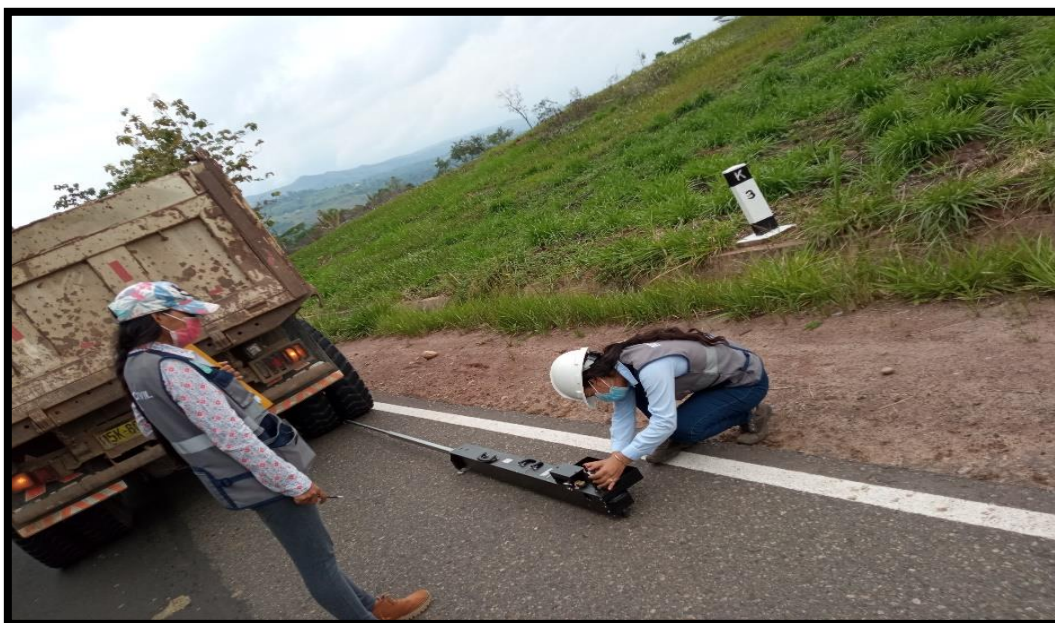
Figura 21: Ensayo con viga Benkelman en el Km 03+000. (Fuente Propia)

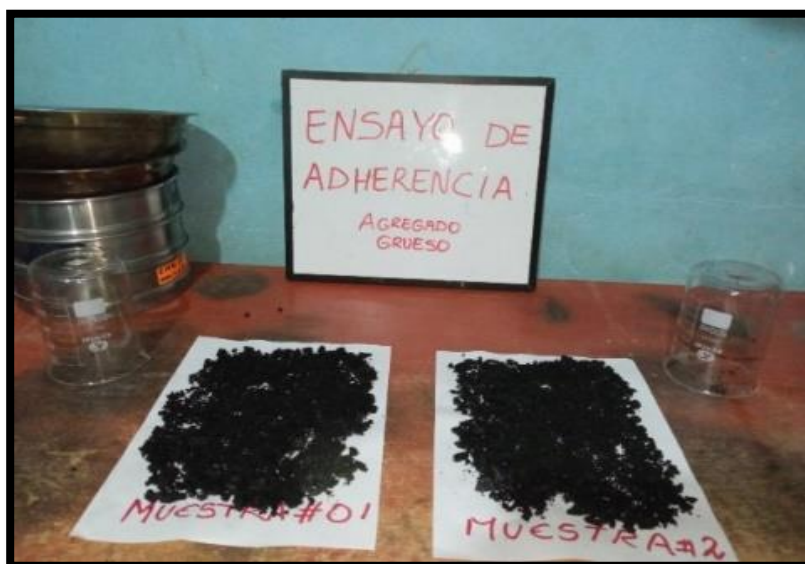
Según el resumen, se aprecia que el agregado grueso no cumple con todos los parámetros exigido en las Especificaciones técnicas del proyecto como es ensayo de Adherencia.

Figura 23: Ensayo de Adherencia del agregado grueso. (Fuente Propia)

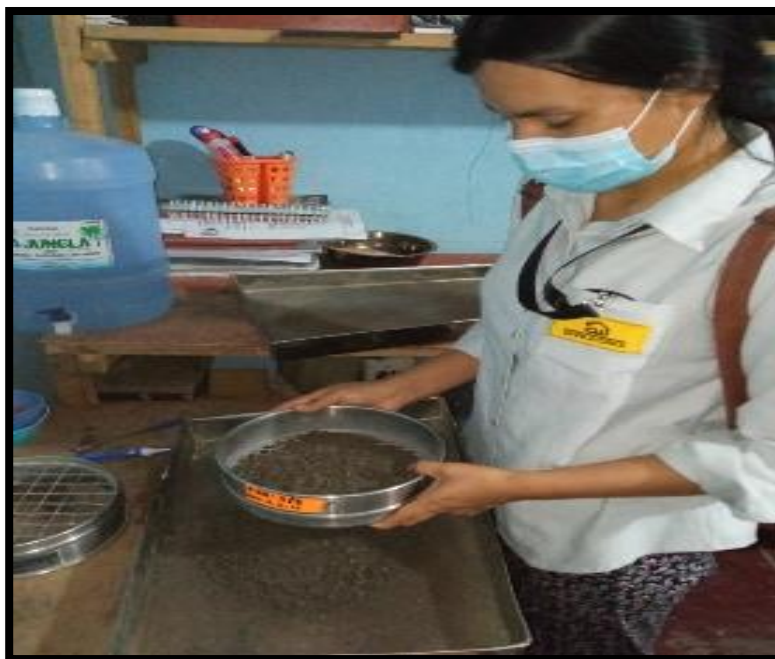
Figura 24: Granulometría del agregado grueso. (Fuente Propia)

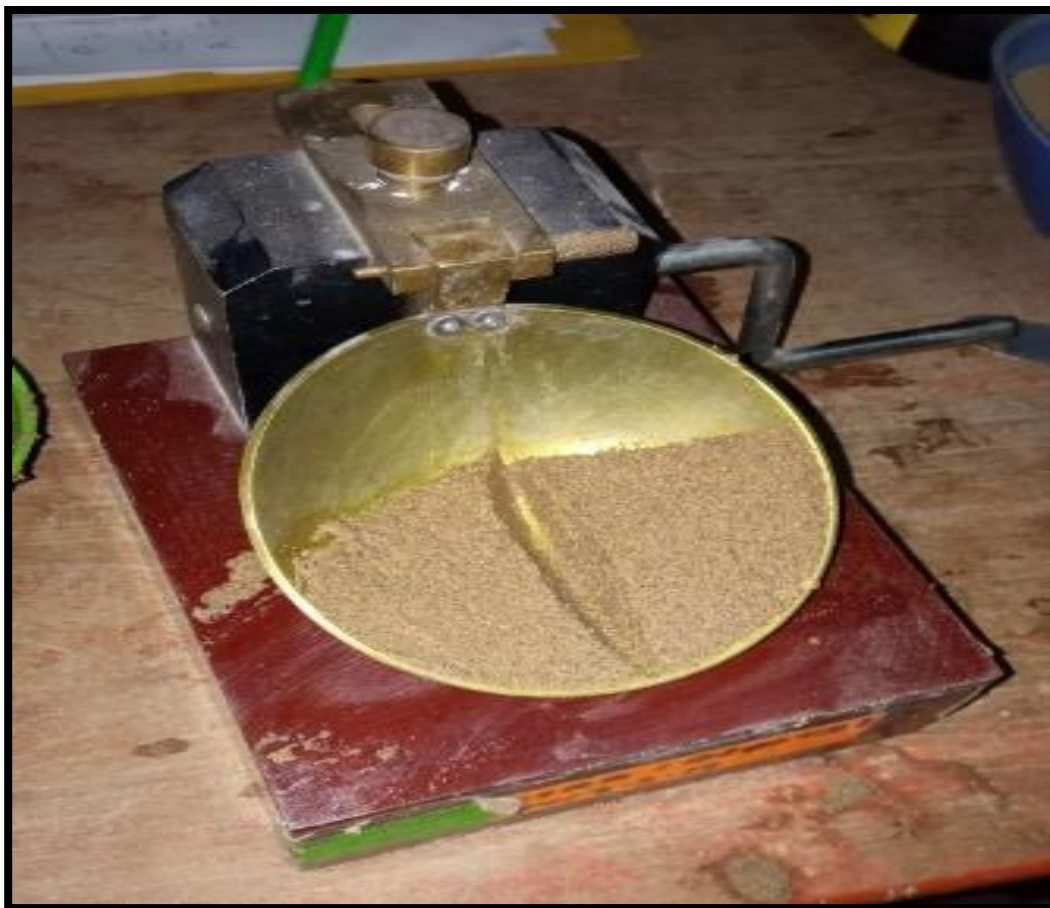
Figura 25: Ensayo de Límites de Atterberg. (Fuente Propia)

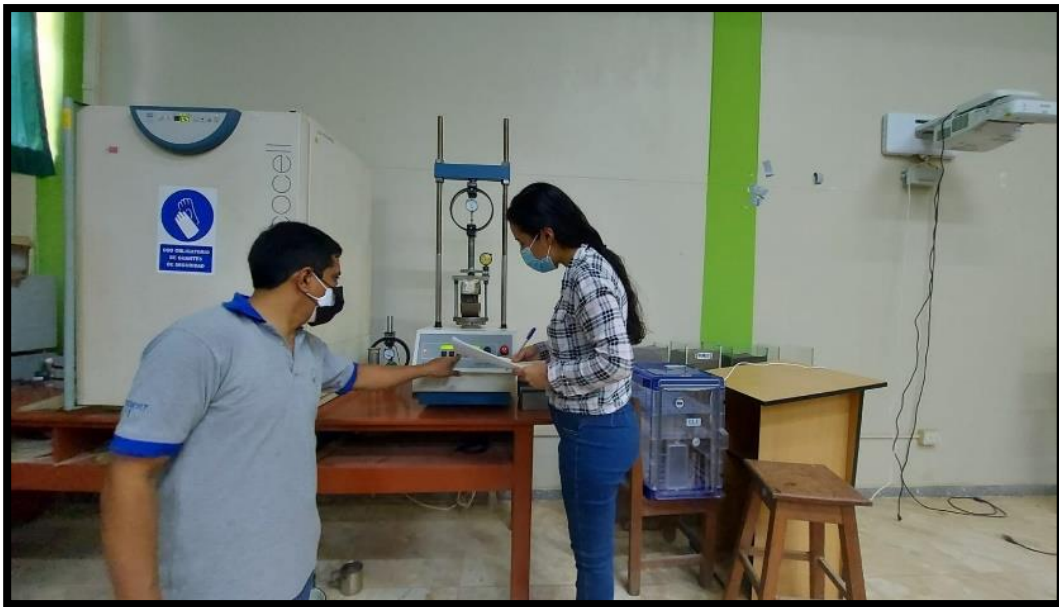
PARAMETRO DEL DISEÑO	MEZCLA Requerimiento	Resultado de mezcla asfáltica
Marshall (MTC E 504)		
1.- Estabilidad (min)	83 Km. (815 Kg.)	
2.- Flujo (m m)	2 - 4	3.24
3.- Porcentaje de vacíos con aire (MTC E 505)	3 - 5	4.20
4.- Vacíos en el agregado mineral	Min 14	15.97
5.- Compactación, numero del golpe en cada cara del testigo	75	75
6.- Cemento Asfáltico %	+ -0.3	5.30
7.- Relación polvo - asfalto	0.6 – 1.6	0.875
8.- Relación estabilidad / flujo	1700 - 4000	3538.3

Figura 35: Ensayo Marshall. (Fuente Propia)

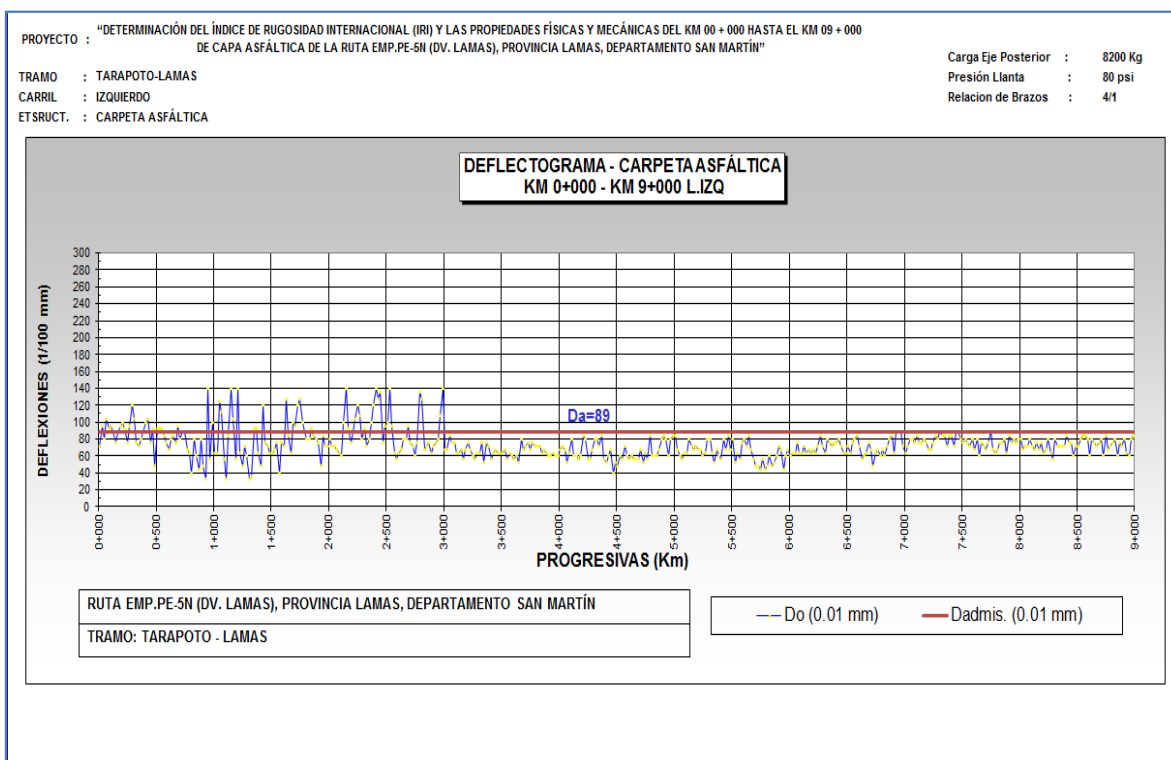
Figura 37: Deflectograma-carril izquierdo. (Fuente Propia)

N	451	451	451	451	451
Suma	3150	10647	42588	29988	69969
Promedio	7.0	23.6	94.4	66.5	155.1
Màx	2	11	44	32	39
Min.	20	60	240	160	391
Desv. Estándar	4.3	8.7	34.9	19.8	79.4
Varianza	18.1	76.1	1218.3	390.3	6305.4
Coefficiente de variación	61.4	36.9	37.0	29.8	51.2
Valor Característico	14.1	37.9	151.8	99.1	285.7

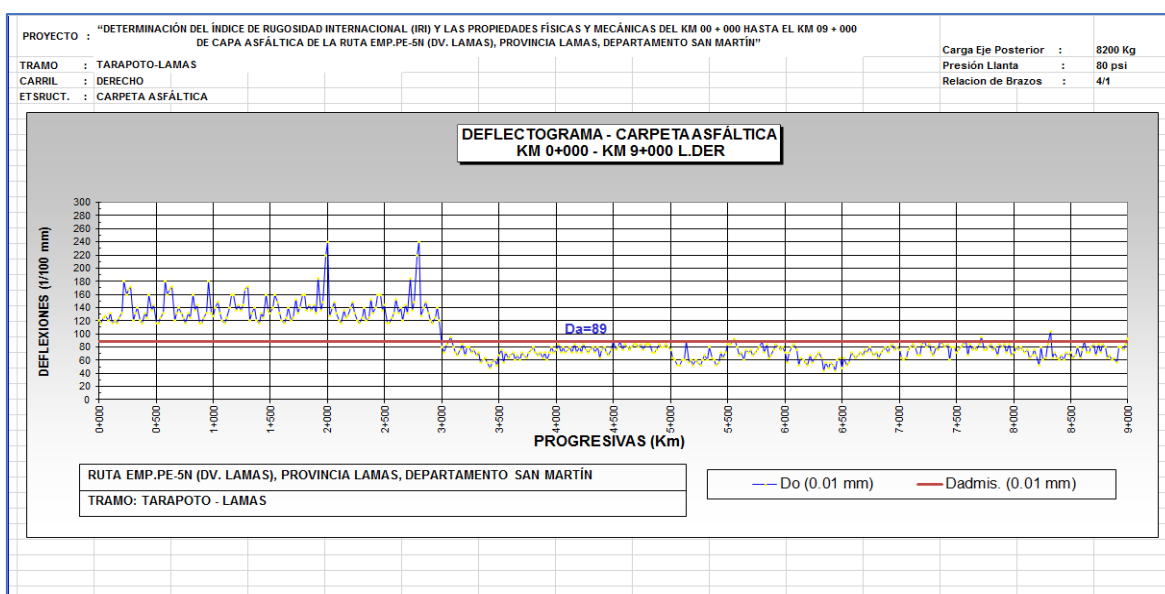
Figura 39: Deflectograma carril derecho. (Fuente Propia)

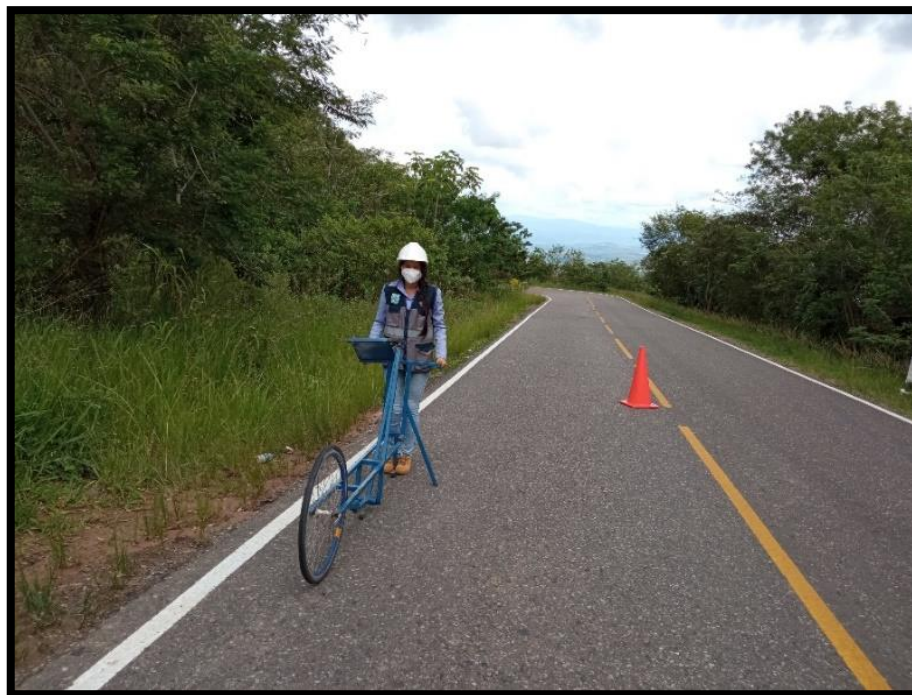
Figura 42: Ensayo con el Rugosímetro de Merlin. (Fuente Propia)

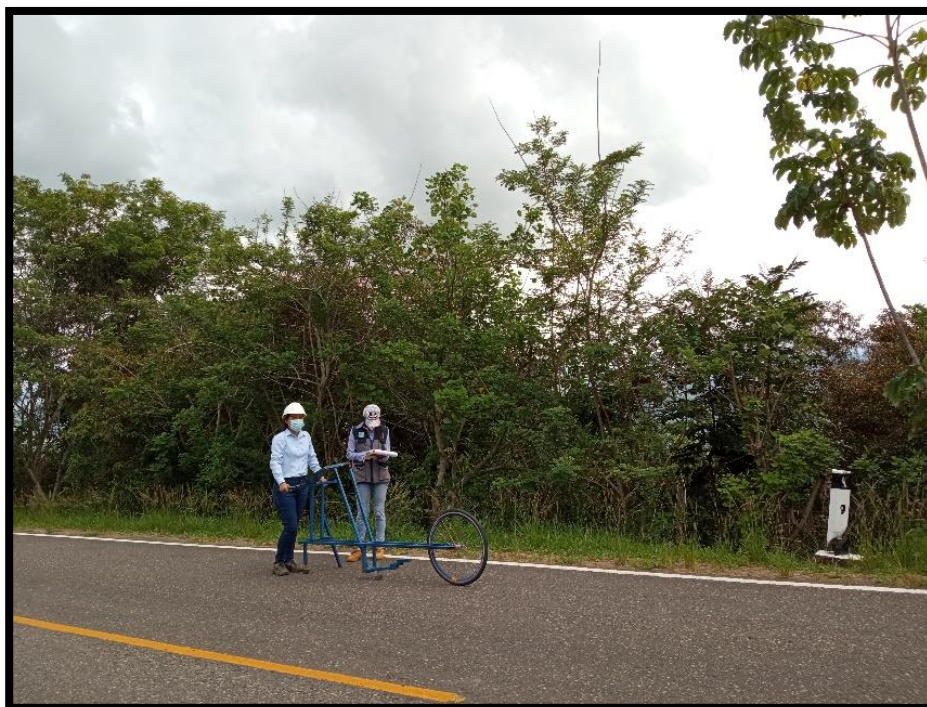
Figura 43: Ensayo con el rugosímetro de Merlin. (Fuente Propia)
