FACULTAD DE ECOLOGÍA
ESCUELA PROFESIONAL DE INGENIERÍA SANITARIA

Tesis

Eficiencia del hipoclorador de carga constante de doble recipiente en la desinfección de agua potable del centro poblado San Marcos

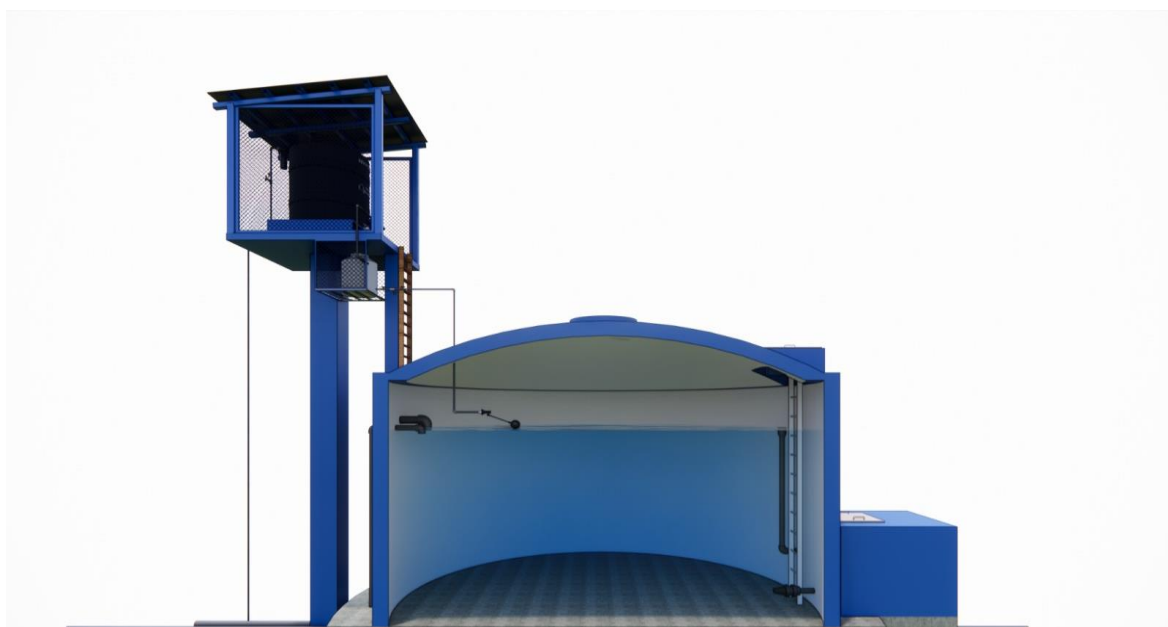
Figura 3

Primero se identificó el tipo de tecnología de cloración y su ubicación, para lo cual se verificó que el sistema de agua del centro poblado de San Marcos cuenta con un sistema de cloración por goteo de carga constante de doble recipiente, ubicado en el reservorio como se muestra en la figura 3. Este mecanismo de cloración usa como insumo principal el hipoclorito de calcio al 70% ($\text{Ca}(\text{ClO})_2$).

Sistema de cloración en CC.PP. San Marcos

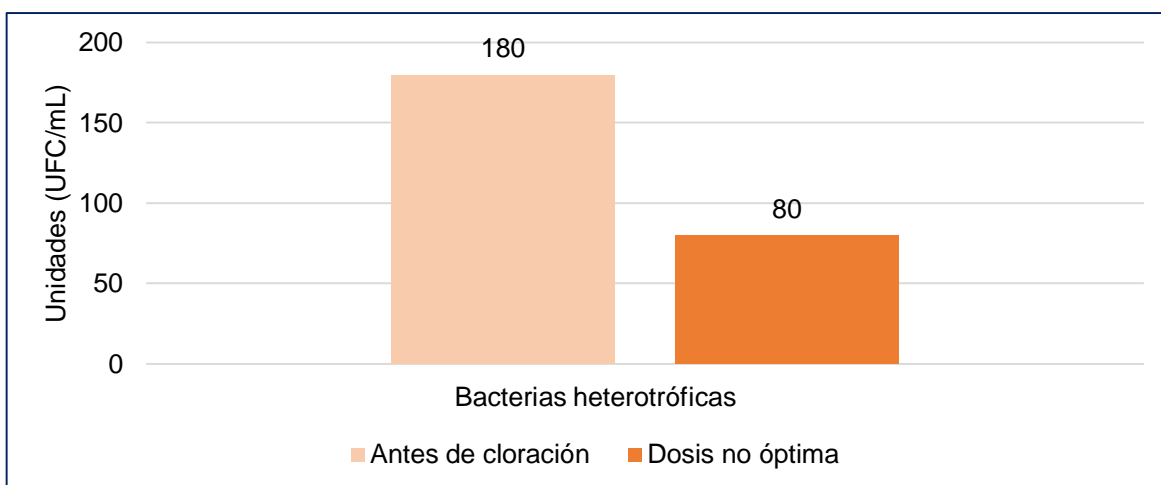
Figura 4

Comparación de la cantidad de bacterias heterotróficas antes de cloración y después de cloración a dosis no óptima

En la figura 4, se refleja una reducción en cuanto al número de bacterias heterotróficas existente en el agua, de 180 UFC/mL a 80 UFC/mL cumpliendo con los LMP establecidos por DIGESA.

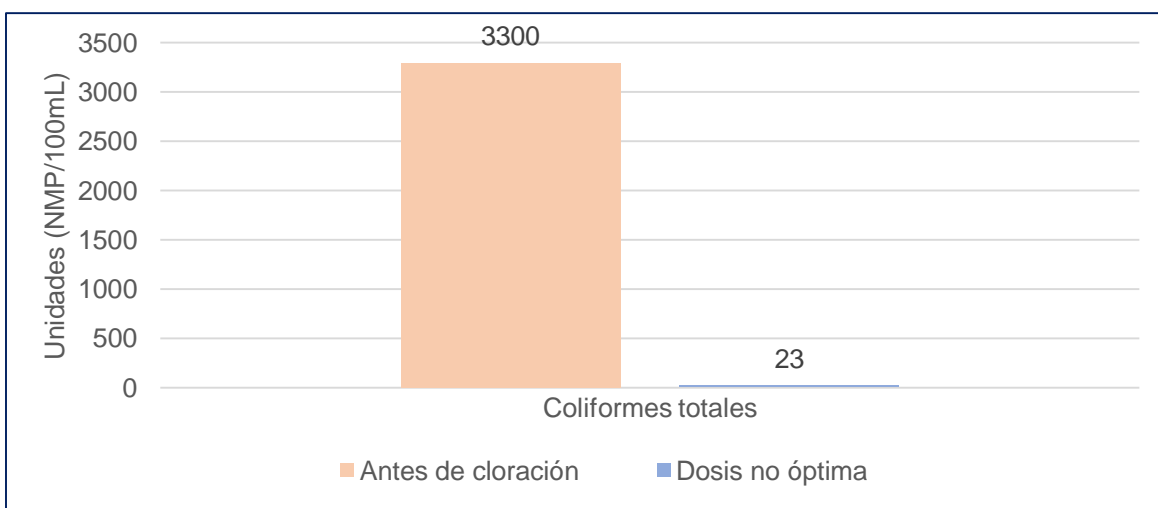
Figura 5

Comparación de la cantidad de coliformes totales antes de cloración y después de cloración a dosis no óptima

En la figura 5 muestra una aminoración de la cantidad de coliformes totales presente en la muestra, de 3300 a 23 NMP/100mL, pero no cumple los LMP.

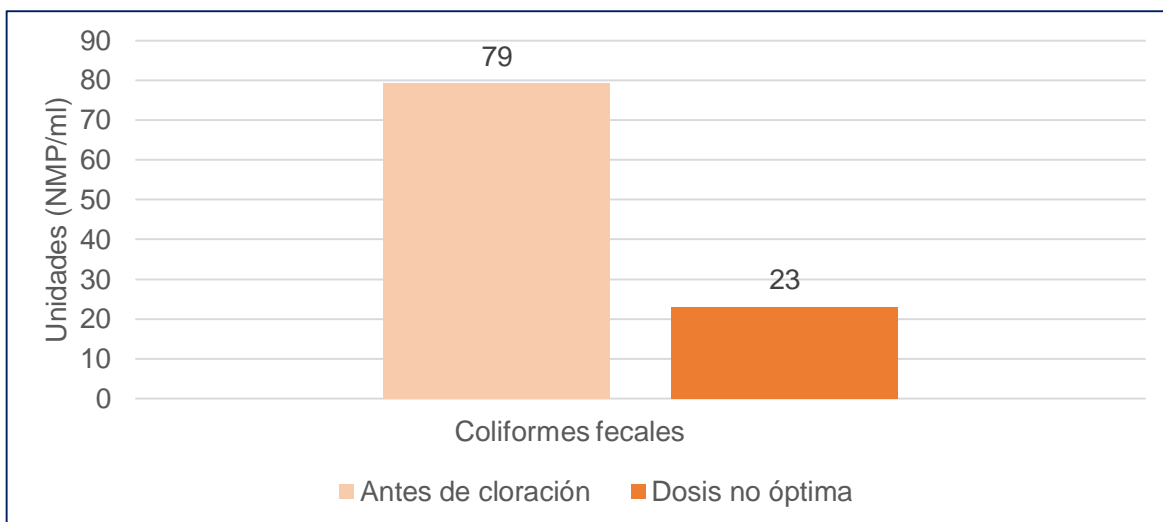
Figura 6

Comparación de la cantidad de coliformes fecales antes de cloración y después de cloración a dosis no óptima

En la figura 6 señala una disminución considerable en el número de coliformes fecales presente en la muestra de agua, de 79 a 23 NMP/100mL, pero incluso esta cifra no cumple los LMP.

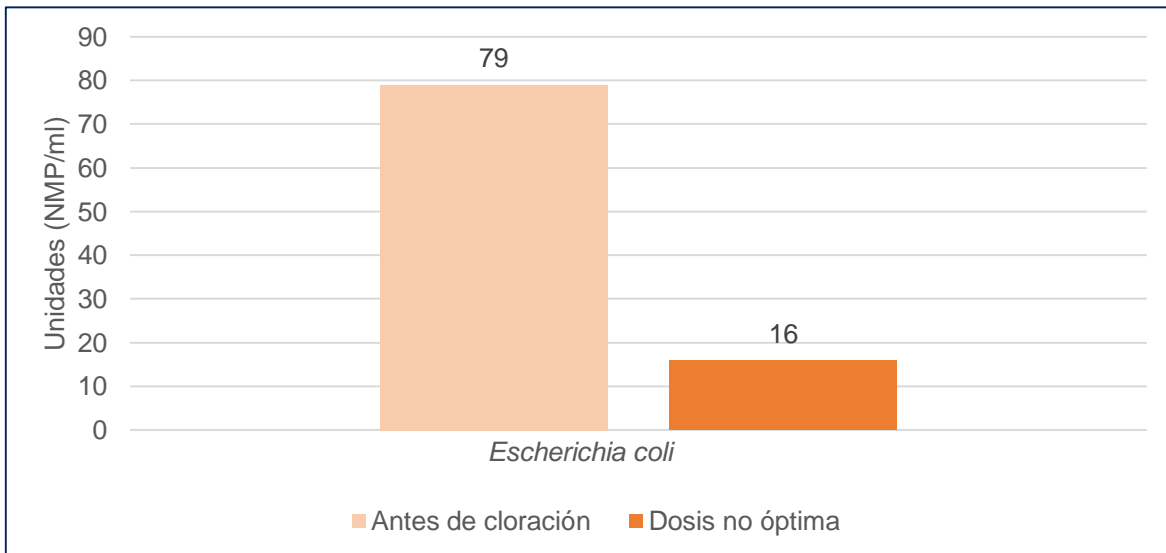
Figura 7

Comparación de la cantidad de *Escherichia coli* antes de cloración y después de cloración a dosis no óptima

En la figura 7 evidencia un gran descenso en el valor de *Escherichia coli* de 79 a 16 NMP/100mL, pero no cumple los LMP.

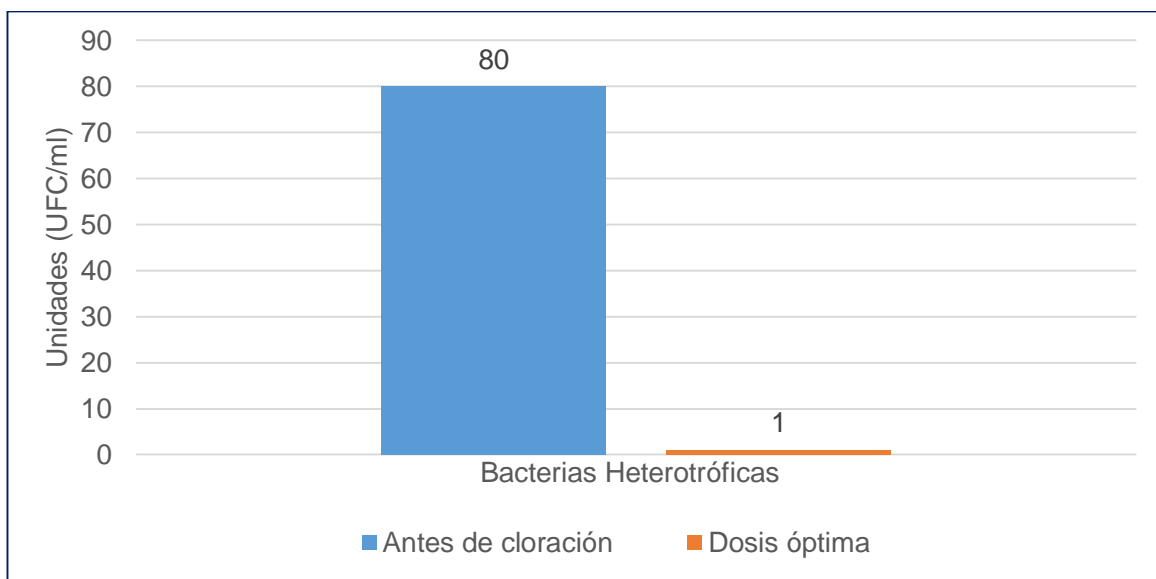
Figura 8

Comparación de la cantidad de bacterias heterotróficas antes de cloración y después de cloración a dosis óptima

En la figura 8 refleja una disminución apreciable en cuanto al número de bacterias heterotróficas existente en el agua de 80 a 1 UFC/mL, cuya cantidad si cumple los límites máximos permisibles (anexo 3).

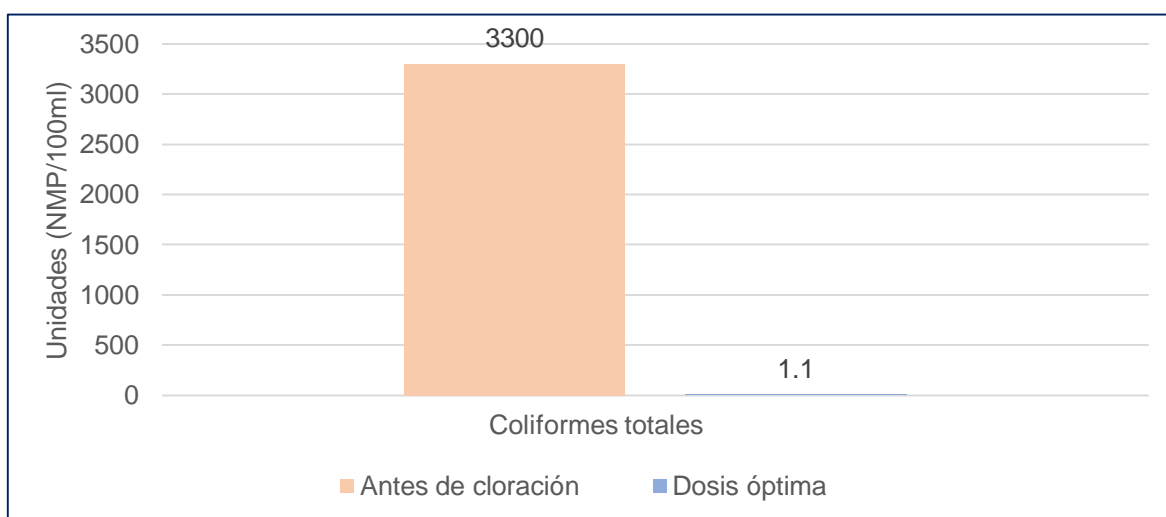
Figura 9

Comparación de la cantidad de coliformes totales antes de cloración y después de cloración a dosis óptima

En la figura 9 muestra una reducción relevante en la cantidad de coliformes totales de 3300 a 1,1 NMP/100mL, cuyo valor si cumple los límites máximos permisibles (anexo 3).

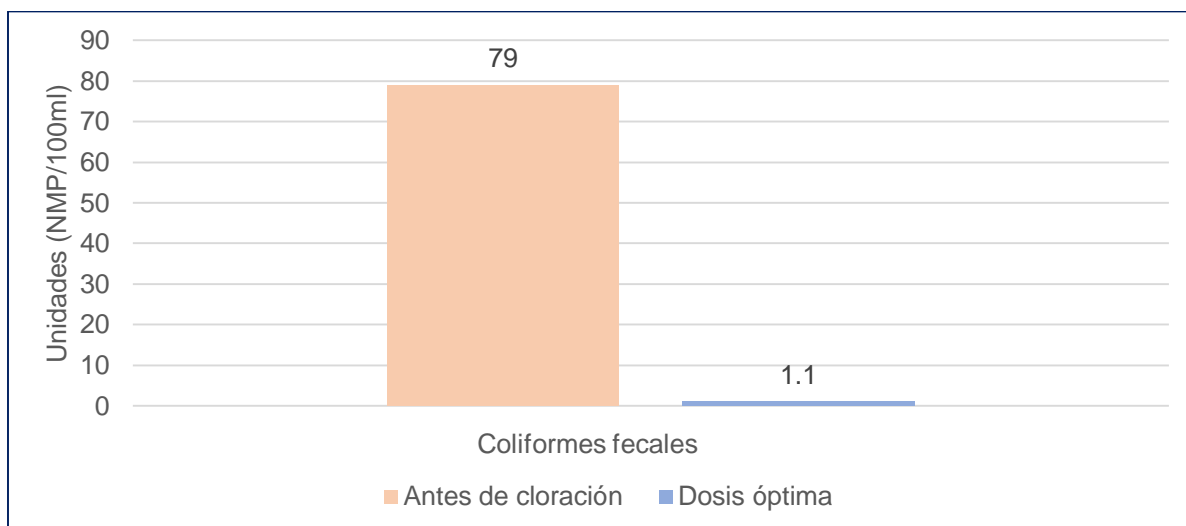
Figura 10

Comparación de la cantidad de coliformes fecales antes de cloración y después de cloración a dosis óptima

En la figura 10 se evidencia una aminoración en la cantidad de coliformes fecales de 79 a 1,1 NMP/100mL, cuyo número si cumple los límites máximos permisibles (anexo 3).

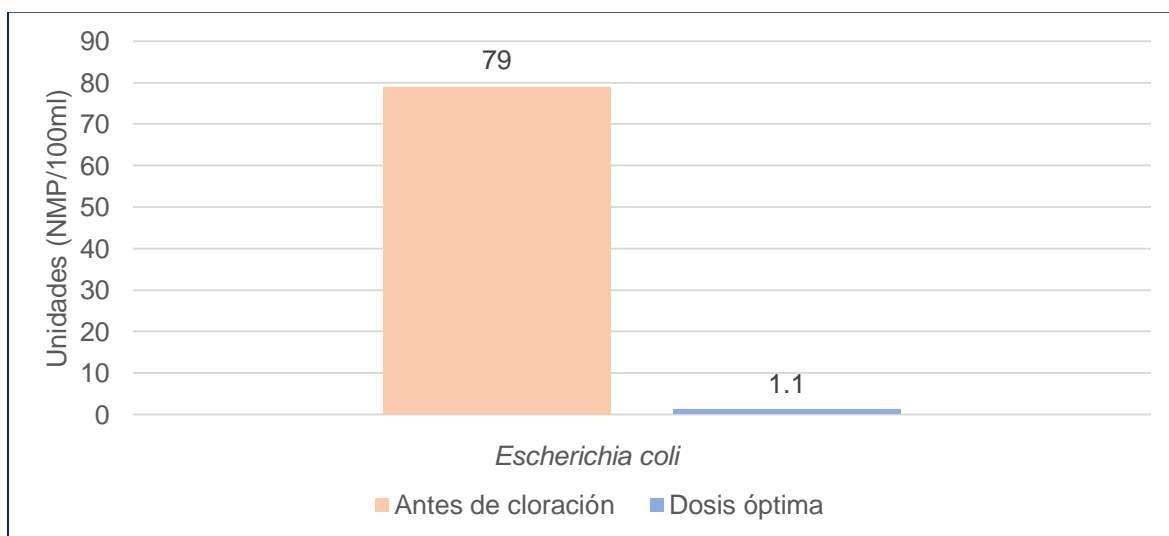
Figura 11

Comparación de la cantidad de Escherichia coli antes de cloración y después de cloración a dosis óptima

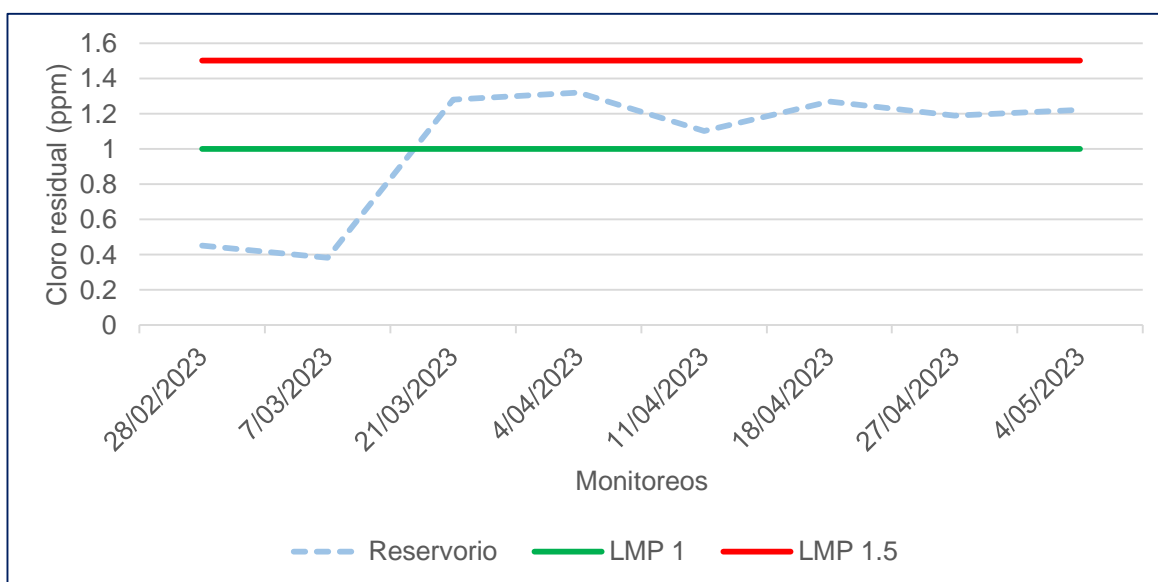
**Figura 12**

Registro de control de cloro residual en reservorio

La figura 12 señala valores de cloro residual libre en el reservorio, en las cuales se cumple los LMP, puesto que, estas cantidades son mayores a 1,0 mg/L pero menores a 1,5 mg/L.

Sin embargo, en las dos primeras muestras del 28/02/2023 y del 07/03/2023 las cuales se realizaron a dosis no óptima no cumplen estos estándares de calidad.

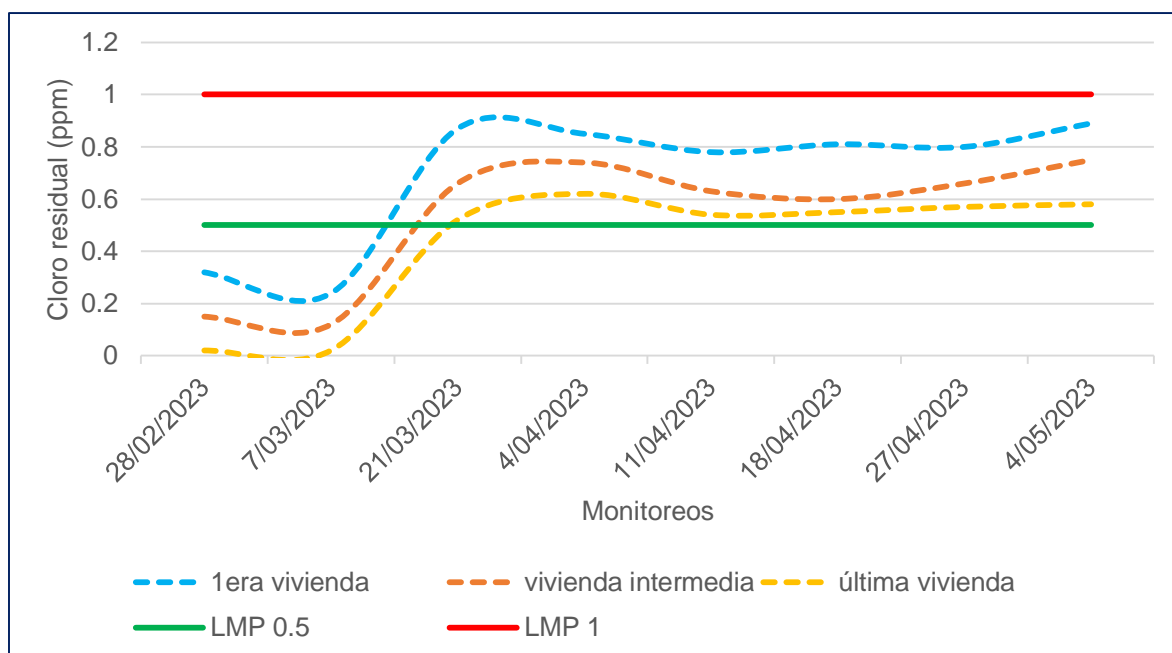
Figura 13

Registro de control de cloro residual en redes de distribución

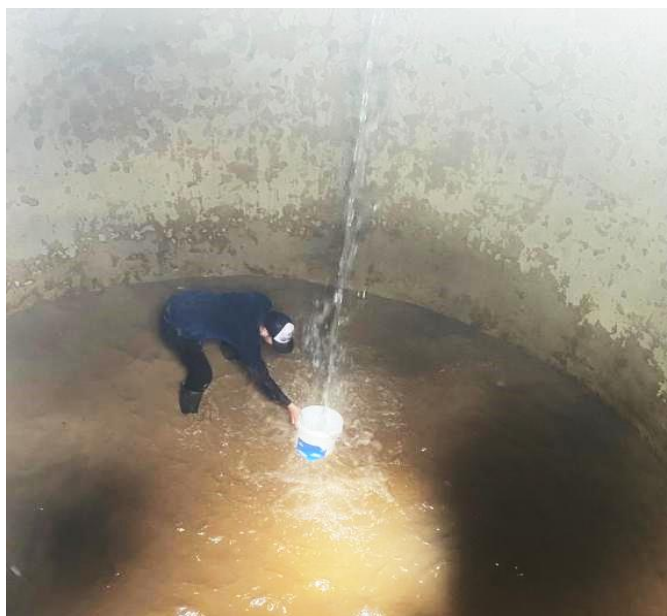
Figura 15
Medición de caudal de entrada al reservorio

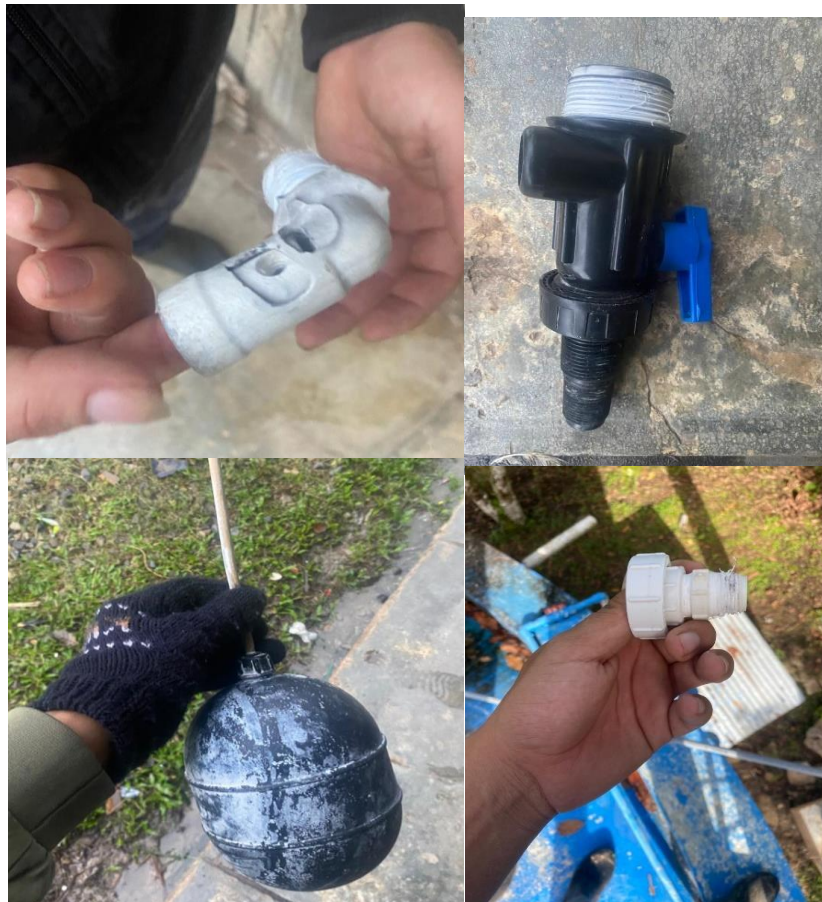
Figura 18
Diagnóstico inicial del sistema de cloración

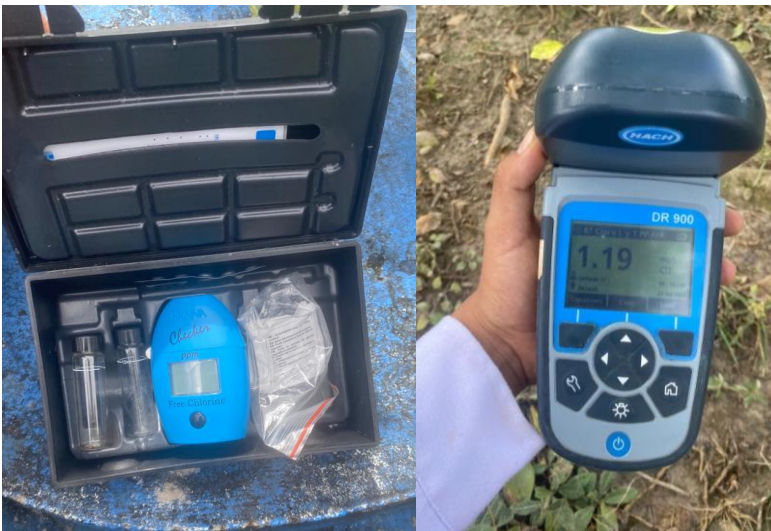
Figura 20
Equipos de monitoreo de cloro residual

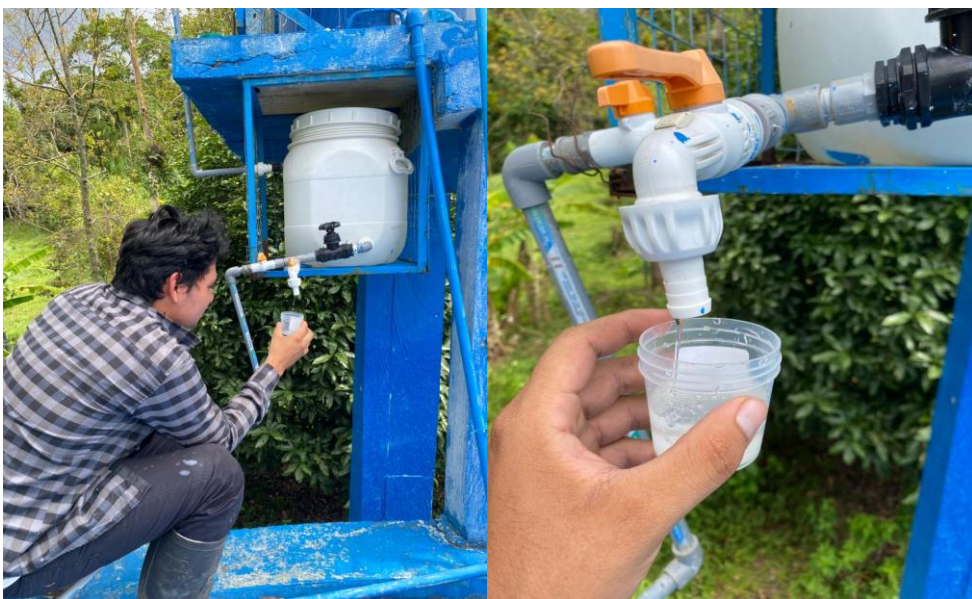
Figura 27
Calibración final del sistema de cloración
