Tesis

Determinación de riesgos ambientales por descarga de aguas residuales del camal municipal en la quebrada Trancayacu-Rioja, 2021

Para optar el Grado Académico de Maestro en Ciencias con mención en
Gestión Ambiental

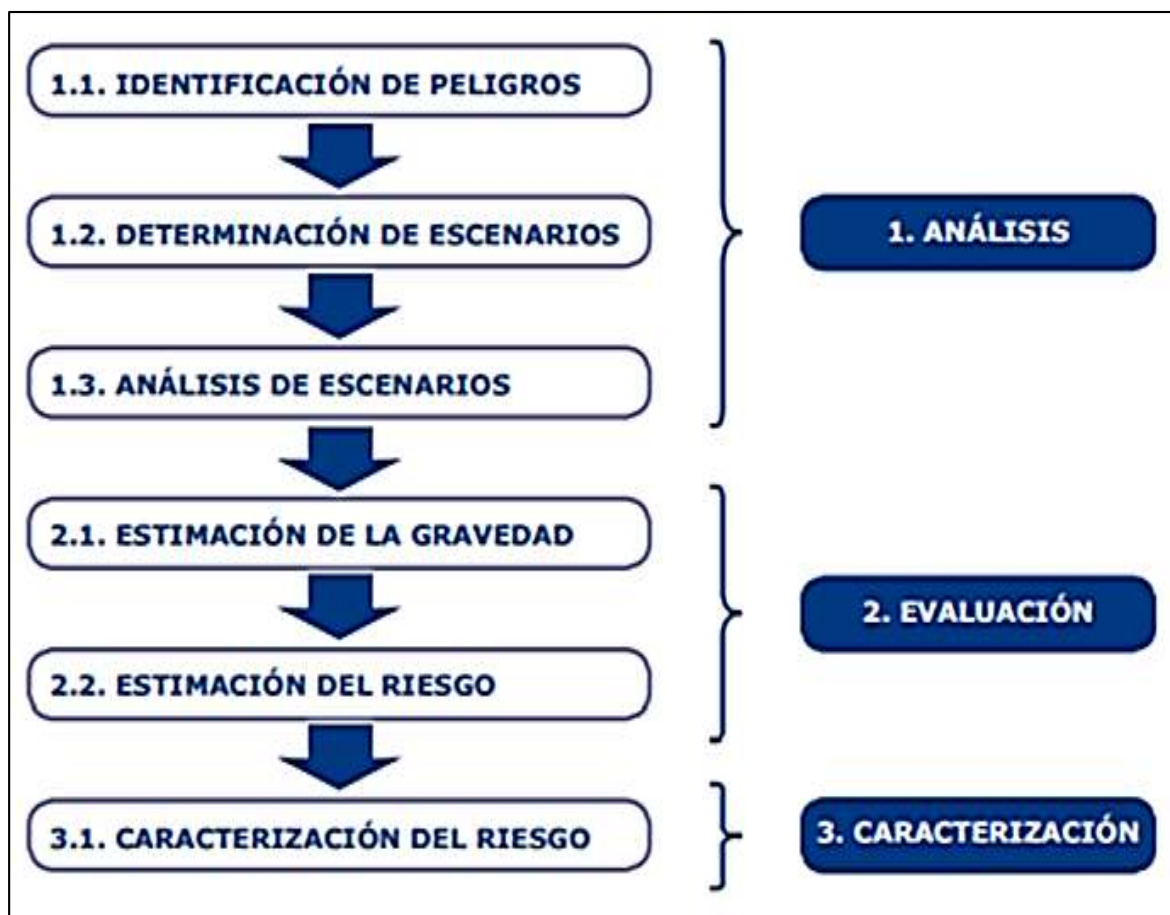
Criterios para la óptima evaluación de riesgos ambientales.

Esta etapa del proceso permite reconocer los principales riesgos ambientales, lo que a su vez facilita el planteamiento y priorización de medidas preventivas y de mitigación más efectivas. Con ello, se logra seleccionar las alternativas de intervención más pertinentes y respaldar adecuadamente la toma de decisiones. El objetivo principal es establecer un enfoque de responsabilidad ambiental que asegure acciones dirigidas a evitar y corregir posibles impactos significativos sobre especies y ecosistemas protegidos, así como sobre la calidad del agua y del suelo. La evaluación se organiza en diversas fases específicas, como se ilustra en la Figura 1 (REDIAM, 2010).

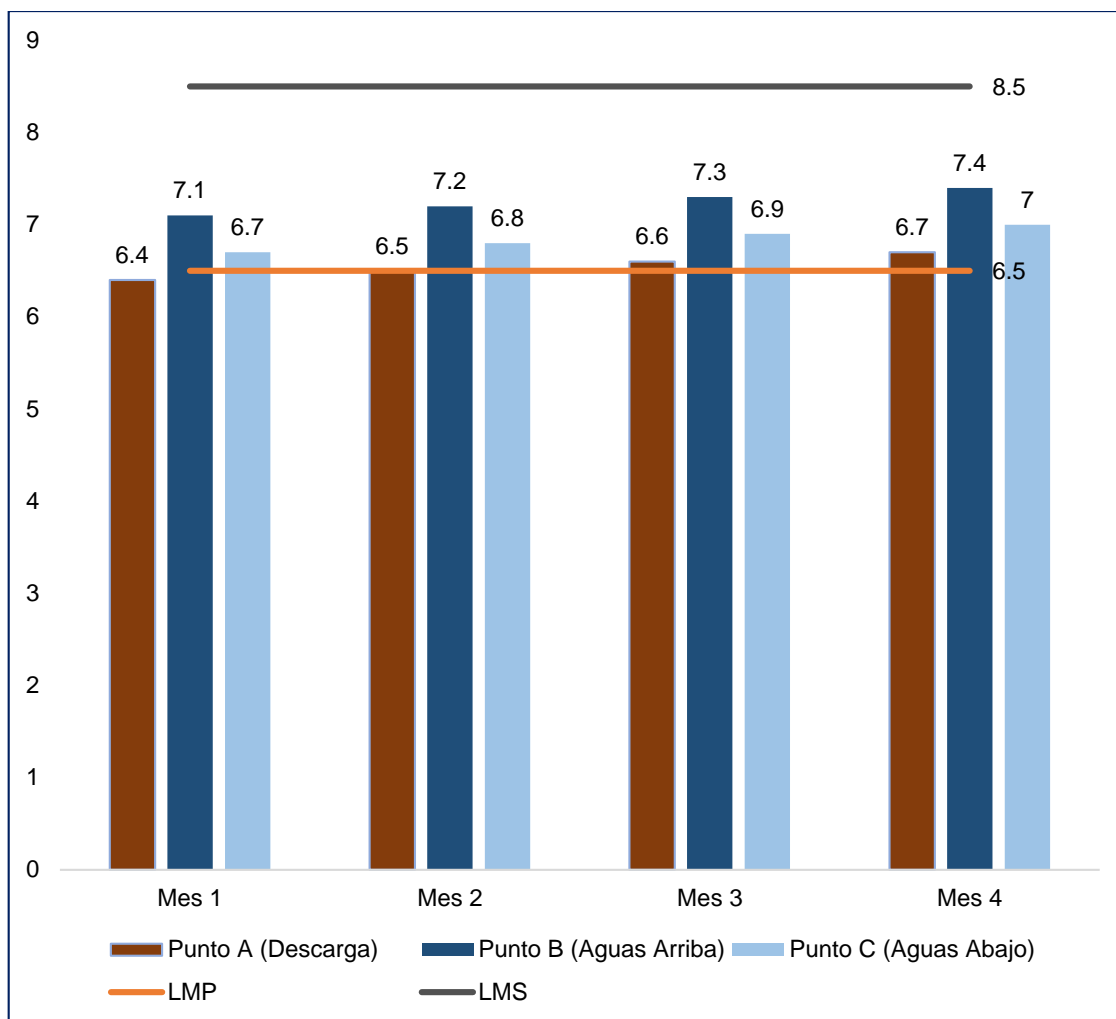
Figura 2

Resultados del pH durante los cuatro monitoreos - LMP/ECA.

El pH del agua en el Punto A varió entre 6,4 y 6,7 a lo largo de los cuatro muestreos, mostrando una ligera tendencia a la estabilización, aunque con valores ligeramente ácidos en comparación con el Punto B, donde el pH se mantuvo dentro del rango neutral (7,1 – 7,4). Esto indica que las aguas residuales vertidas en la quebrada contienen sustancias que modifican el equilibrio químico del agua, aunque el cuerpo receptor parece tener una capacidad limitada de amortiguación. En el Punto C, el pH mostró una ligera recuperación (6,7 – 7,0), lo que sugiere que el agua diluye parcialmente los contaminantes, aunque sin alcanzar una recuperación completa dentro de los estándares ideales.

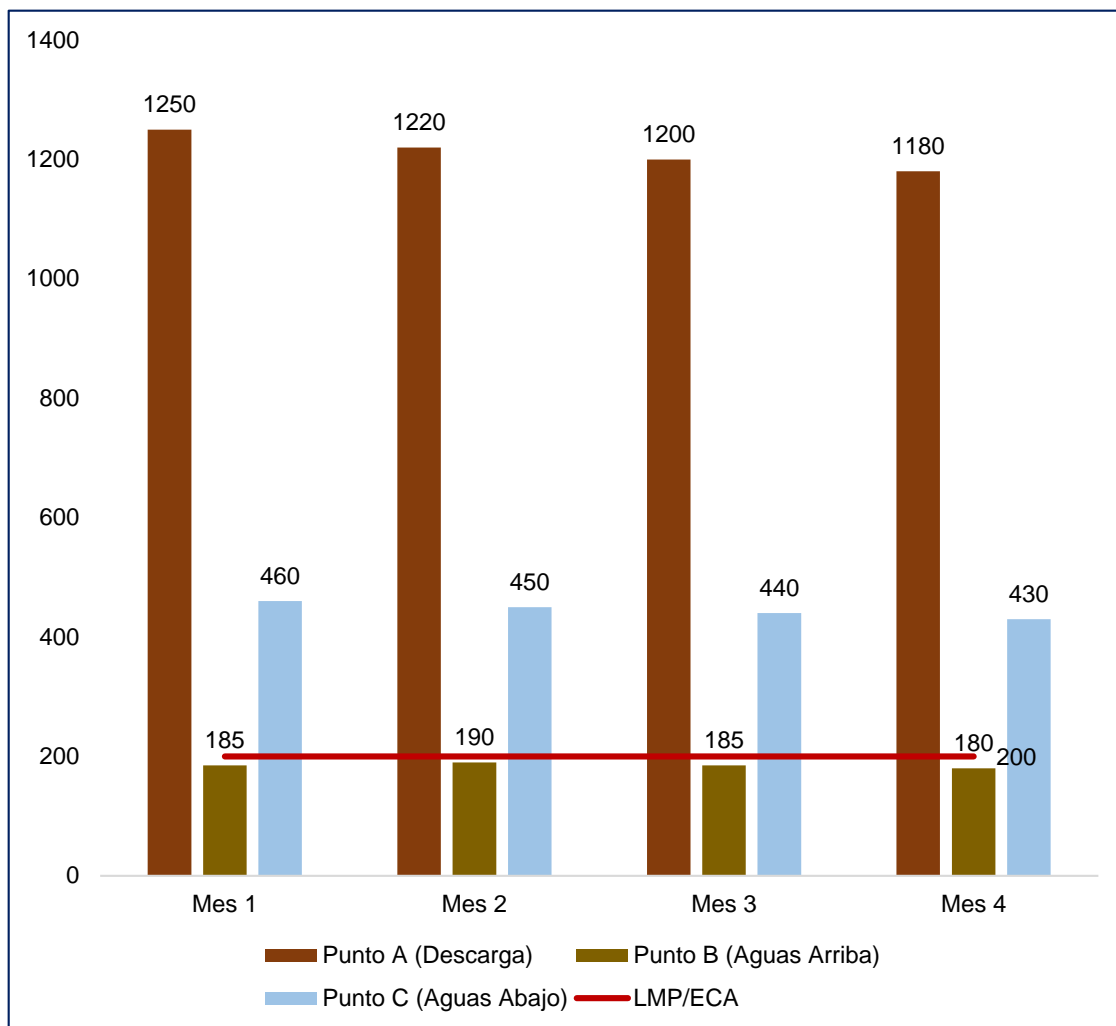
Figura 4

Resultados del DQO durante los cuatro monitoreos – LMP/ECA.

La DQO en el Punto A mostró valores alarmantes, fluctuando entre 1 250 y 1 180 mg/L, muy por encima del LMP (≤ 200 mg/L). Esto indica la presencia de sustancias químicas resistentes a la degradación biológica, lo que refuerza la idea de una alta contaminación orgánica e inorgánica en los efluentes del matadero. En el Punto B, los valores variaron entre 185 y 190 mg/L, dentro de los límites permisibles, lo que sugiere que el agua antes del vertimiento no tenía problemas significativos de contaminación química. En el Punto C, los valores disminuyeron levemente (460 - 430 mg/L), pero continuaron excediendo el estándar normativo. Esta tendencia confirma que la quebrada no tiene la capacidad de diluir y procesar eficientemente la contaminación química generada por el matadero.

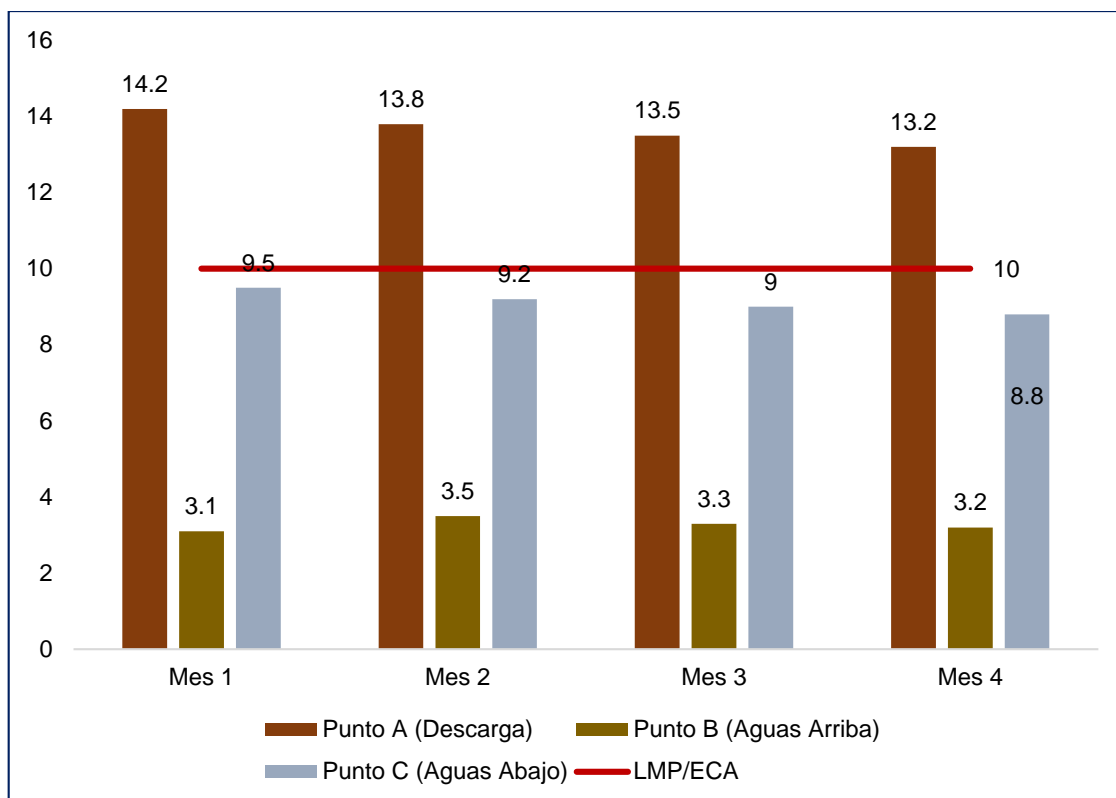
Figura 7

Resultados de Nitrógeno total durante los cuatro monitoreos – LMP/ECA.

El nitrógeno total en el Punto A varió entre 14,2 y 13,2 mg/L, superando el LMP (≤ 10 mg/L). Esto indica que las aguas residuales del matadero contienen una alta concentración de compuestos nitrogenados, que pueden contribuir a la eutrofización del agua y al crecimiento excesivo de algas. En el Punto B, los valores fluctuaron entre 3,1 y 3,5 mg/L, dentro de los límites permitidos, lo que confirma que antes del vertimiento, la quebrada tenía una menor concentración de este nutriente. En el Punto C, los valores oscilaron entre 9,5 y 8,8 mg/L, lo que sugiere que parte del nitrógeno es absorbido o utilizado en procesos biológicos aguas abajo, aunque sigue siendo preocupante para la calidad del agua.

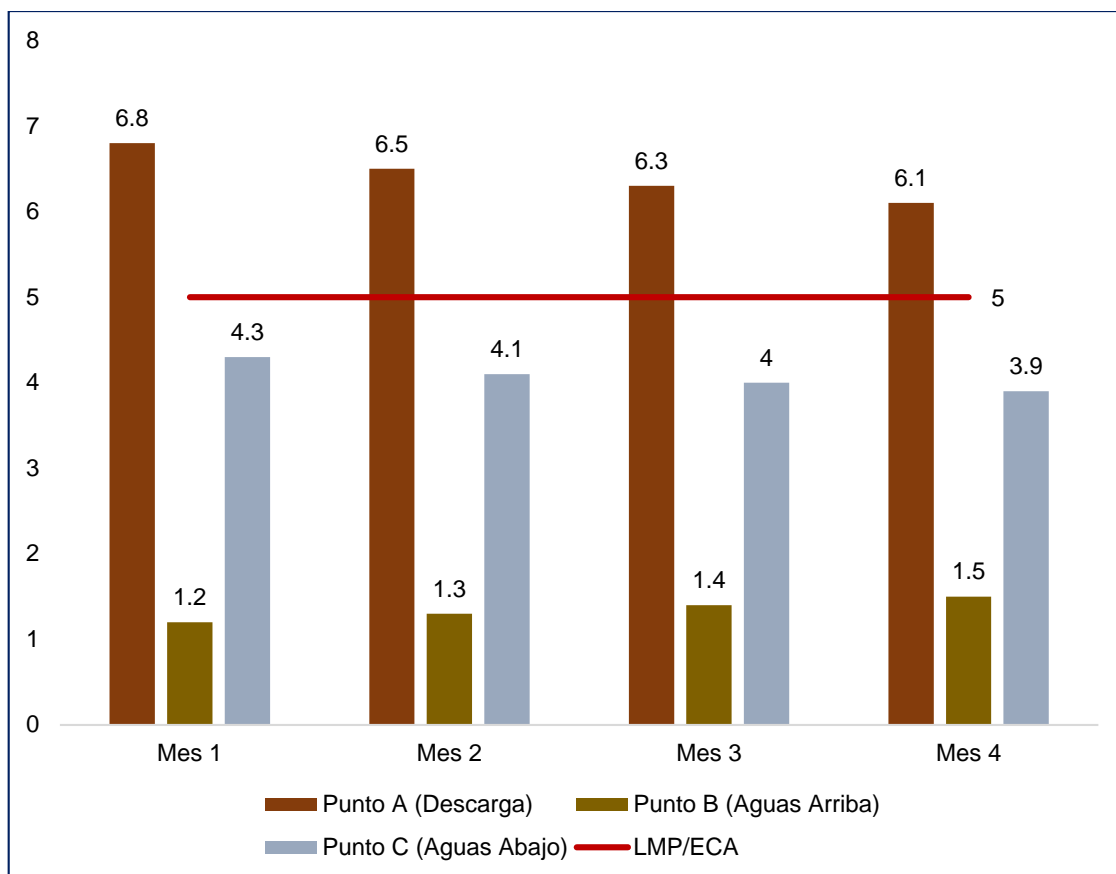
Figura 8
Resultados de Fósforo total durante los cuatro monitoreos – LMP/ECA.

El fósforo total en el Punto A se mantuvo en valores elevados (6,8 – 6,1 mg/L), superando el LMP (≤ 5 mg/L). Esto indica que las aguas residuales del matadero contienen una alta carga de compuestos fosforados, que pueden promover la proliferación de algas y afectar la disponibilidad de oxígeno en la quebrada. En el Punto B, los valores estuvieron entre 1,2 y 1,5 mg/L, dentro de los límites permisibles, lo que sugiere que antes del vertimiento, la concentración de fósforo en la quebrada era baja. En el Punto C, los valores oscilaron entre 4,3 y 3,9 mg/L, lo que indica que la quebrada tiene cierta capacidad de retención de este nutriente, aunque sin lograr reducirlo completamente a niveles adecuados.
