Rómulo Manuel TORRES LÓPEZ

Actividades antropogénicas y su influencia en la calidad de agua del río Naranjos, caserío San Agustín, Rioja 2024

INFORME DE TESIS

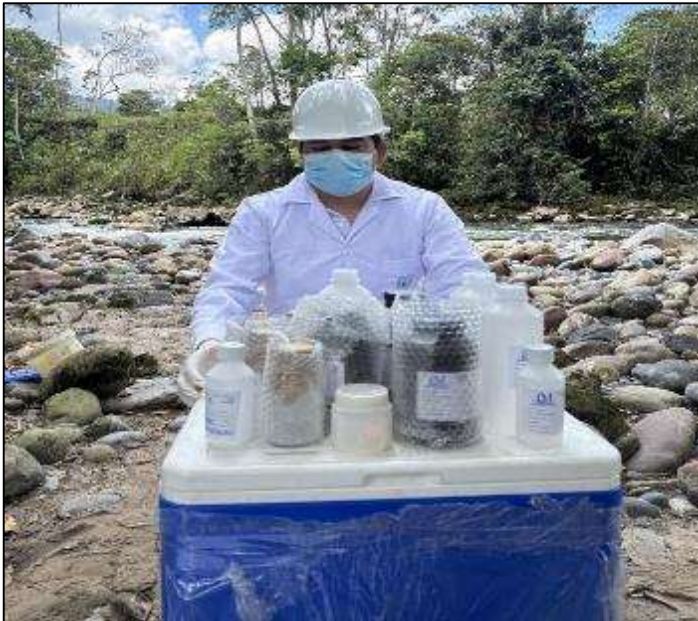
Figura 4

Acciones previas al muestreo en el río Naranjos.

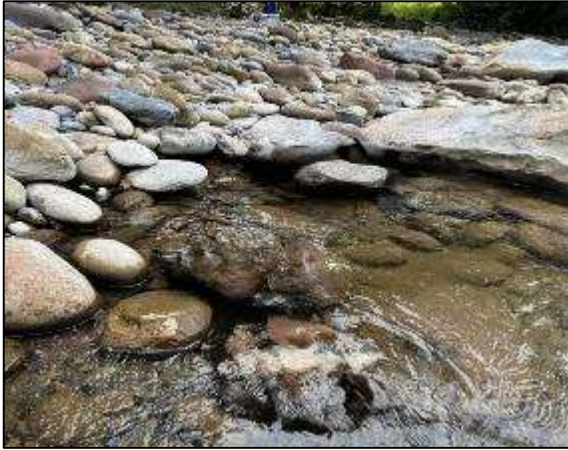
**Figura 5**

Vista fotográfica del punto de muestreo en la emisión e inmisión de vertimientos domésticos en el río Naranjos del Caserío San Agustín.

La recolección de muestras en el área de descarga se posicionó justo antes de que el efluente entre en el cuerpo receptor. Para propósitos de comparación, se tomó una muestra adicional en el punto donde el efluente entra en contacto con el río, en una superficie circular de 5 m² (Figura 3).

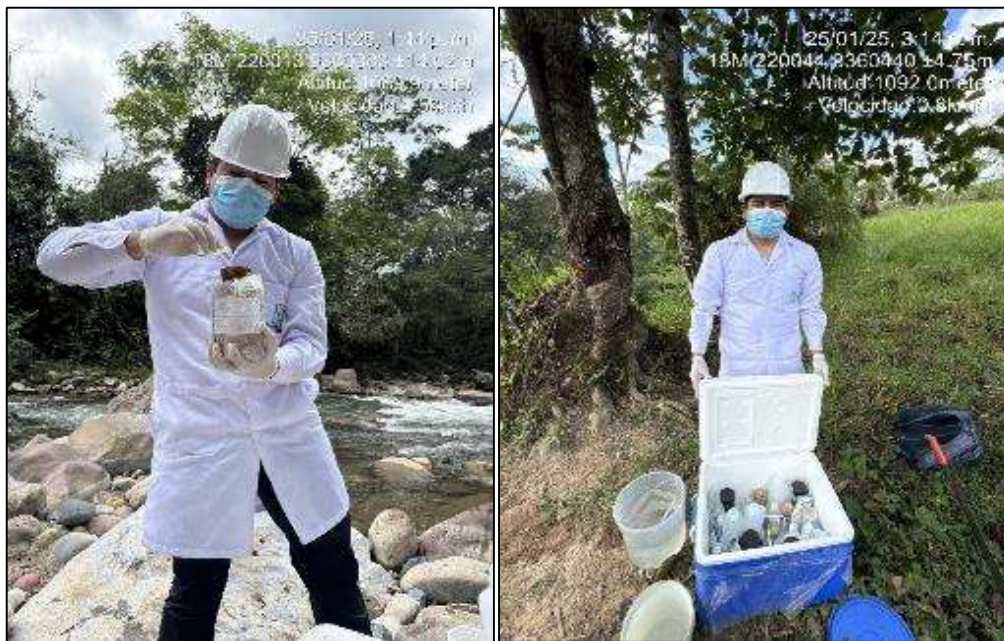
**Figura 6**

Vistas fotográficas del proceso de colecta de la muestra de campo para envío al laboratorio.

Es importante destacar que in situ (medición o parámetros de campo), se evaluaron los siguientes parámetros utilizando los equipos del Laboratorio Loayza Murakami S.A.C, laboratorio de ensayo acreditado por el Organismo Peruano de Acreditación INACAL-DA con registro N° LE-148 Trujillo, como ensayos microbiológicos tenemos a los: Coliformes Totales, Coliformes Fecales, así como también los ensayos fisicoquímicos; Turbidez, Demanda Bioquímica de Oxígeno (DBO_5), Demanda Química de Oxígeno (DQO) y Aceites y Grasas.

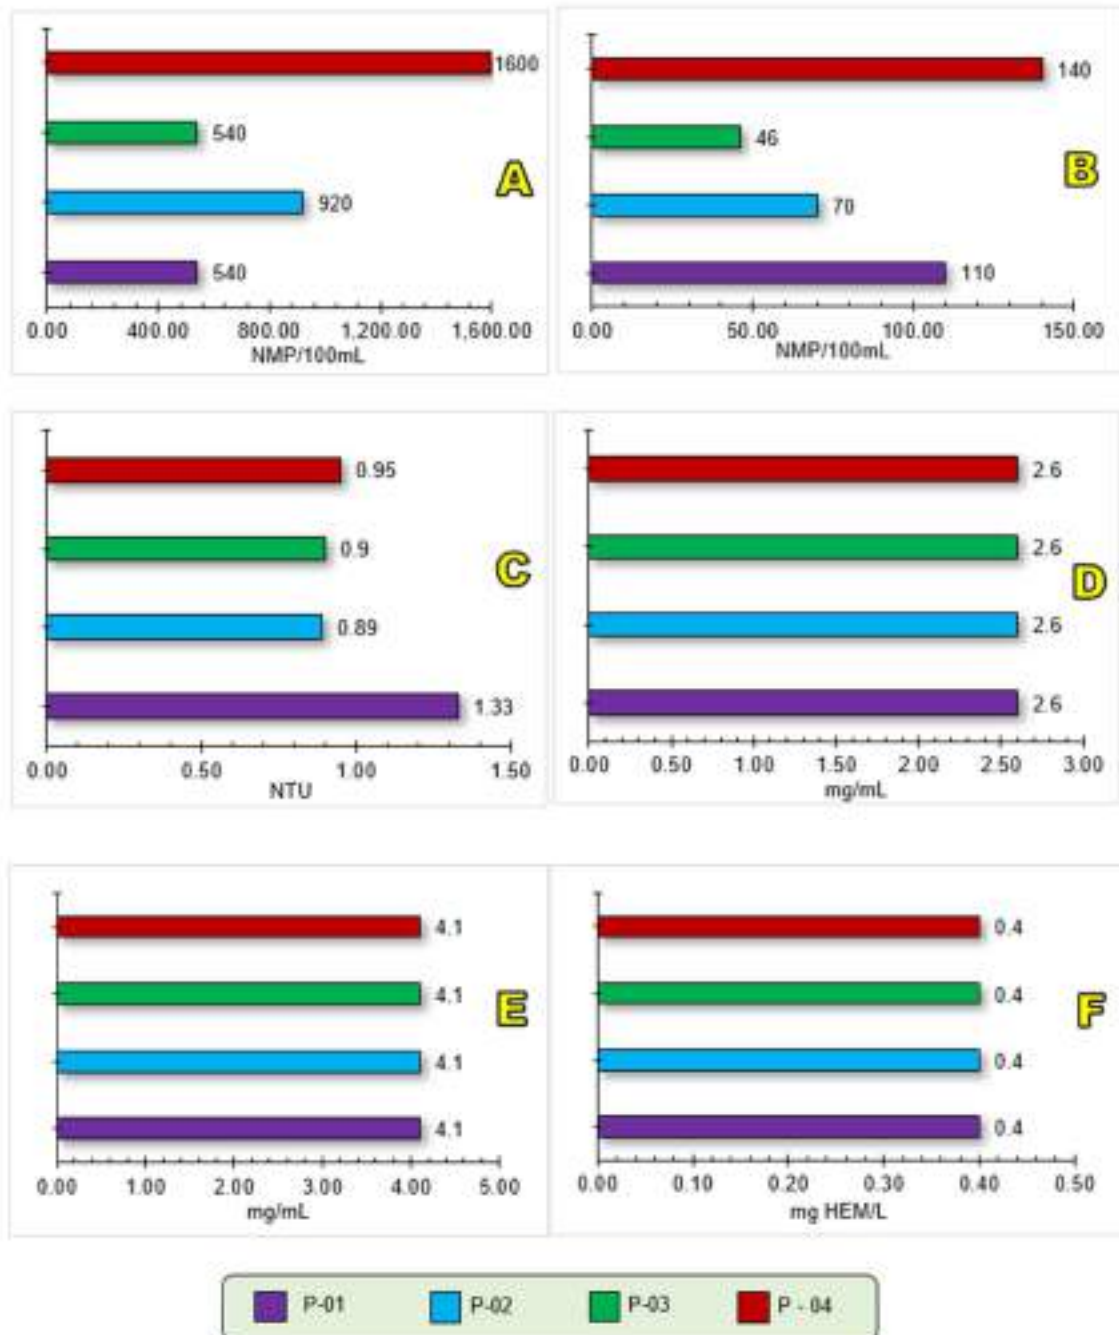
Figura 12

Resultados de la evaluación de la calidad del río Naranjos, Caserío San Agustín. (A) Coliformes totales. (B) Coliformes fecales. (C) Turbidez. (D) DBO5. (E) DQO. (F) Aceites y grasas.

En el primer punto de muestreo (P-01), ubicado aguas arriba, se detectaron 540 NMP/100 mL de coliformes totales y 110 NMP/100 mL de coliformes fecales, junto a una turbidez de 1,33 NTU, mientras que los valores de DBO₅, DQO y aceites y grasas se mantuvieron constantes en 2,6 mg/L, 4,1 mg/L y 0,4 mg HEM/L respectivamente. Al desplazarse hacia el punto de aguas inmisión, se observó un aumento en los coliformes totales (920 NMP/100 mL), aunque los coliformes fecales disminuyeron a 70, y la turbidez descendió a 0,89 NTU, sin cambios en los otros parámetros. En el tercer punto, correspondiente a aguas emisión, los coliformes totales se mantuvieron en 540 NMP/100 mL, mientras que los coliformes fecales alcanzaron su valor más bajo, de 46 NMP/100 mL, con una turbidez similar (0,9 NTU).

Finalmente, en el punto aguas abajo se notó un incremento significativo en los coliformes totales, subiendo a 1600 NMP/100 mL, y un repunte en los coliformes fecales hasta 140 NMP/100 mL, con una ligera elevación en la turbidez (0,95 NTU), manteniéndose nuevamente los valores de DBO₅, DQO y aceites y grasas.

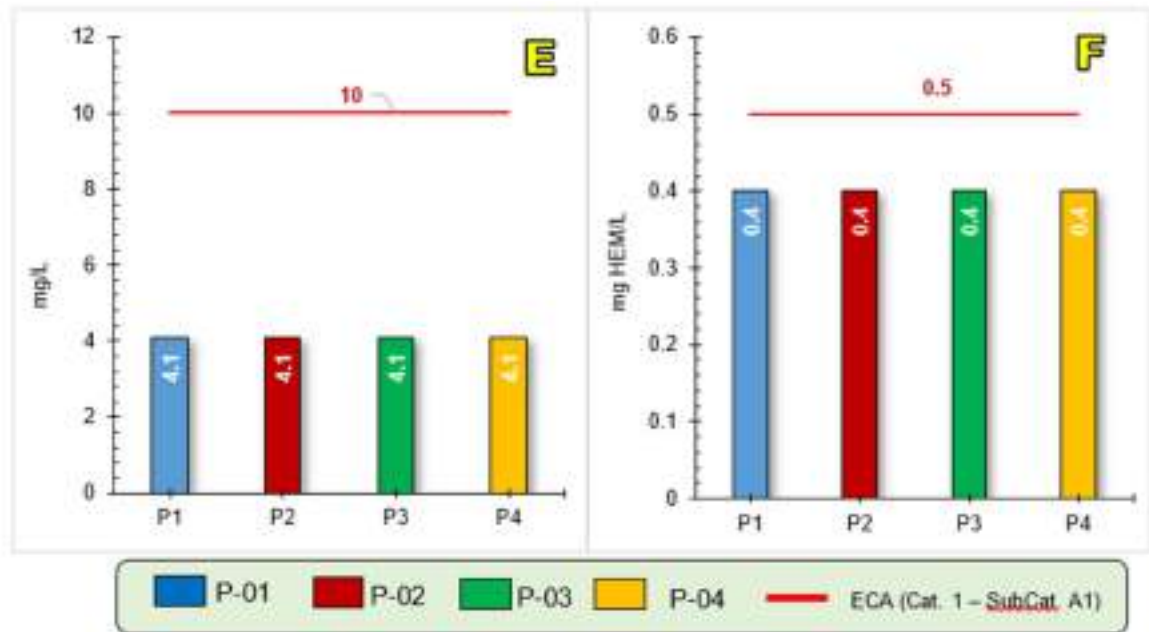
Figura 13

Contraste de los resultados de la calidad del agua con los ECAs del río Naranjos, Caserío San Agustín. (A) Coliformes totales. (B) Coliformes fecales. (C) Turbidez. (D) DBO₅. (E) DQO. (F) Aceites y grasas.

96 ECA establece un límite máximo de 20 NMP/100 mL. De manera similar, los coliformes fecales fueron de 110, 70, 46 y 140 NMP/100 mL, en comparación con un límite permitido de 50 NMP/100 mL. Esto nos indica que, especialmente en los puntos P-01 y P-04, los valores medidos están muy por encima de lo que se considera seguro.

4 Por otro lado, la turbidez presentó valores entre 0,89 y 1,33 NTU, lo que se encuentra dentro del límite de 5 NTU, y tanto la DBO5 (2,6 mg/L) como la DQO (4,1 mg/L) se mantienen por debajo de sus respectivos límites de 3 mg/L y 10 mg/L. Asimismo, los aceites y grasas, con un valor de 0,4 mg HEM/L, están por debajo del máximo permitido de 0,5 mg HEM/L.

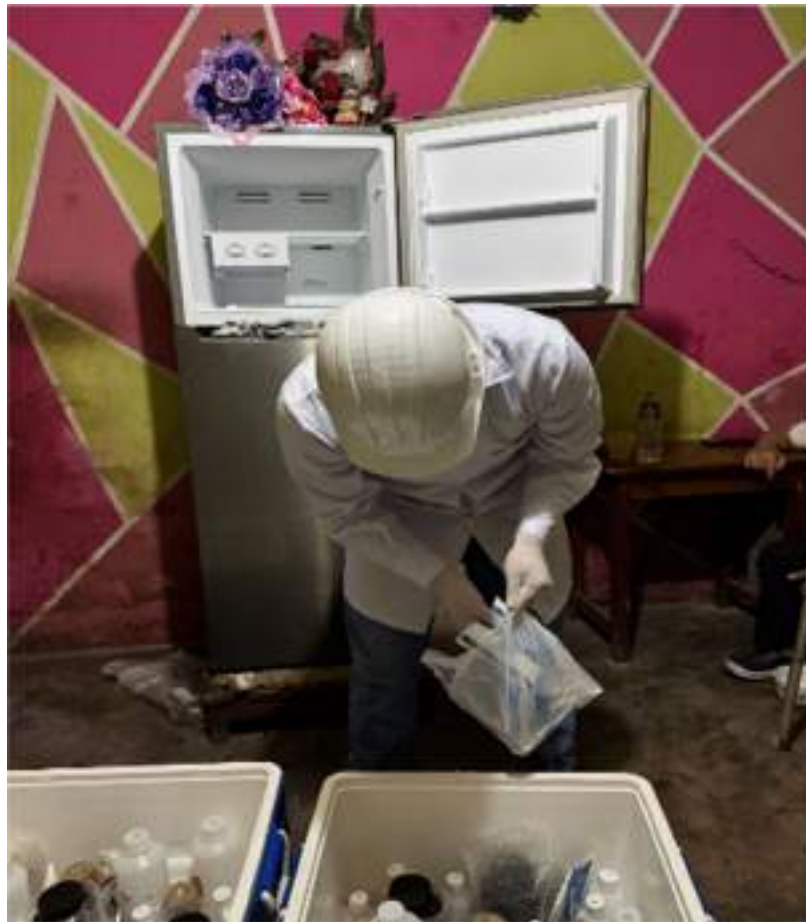
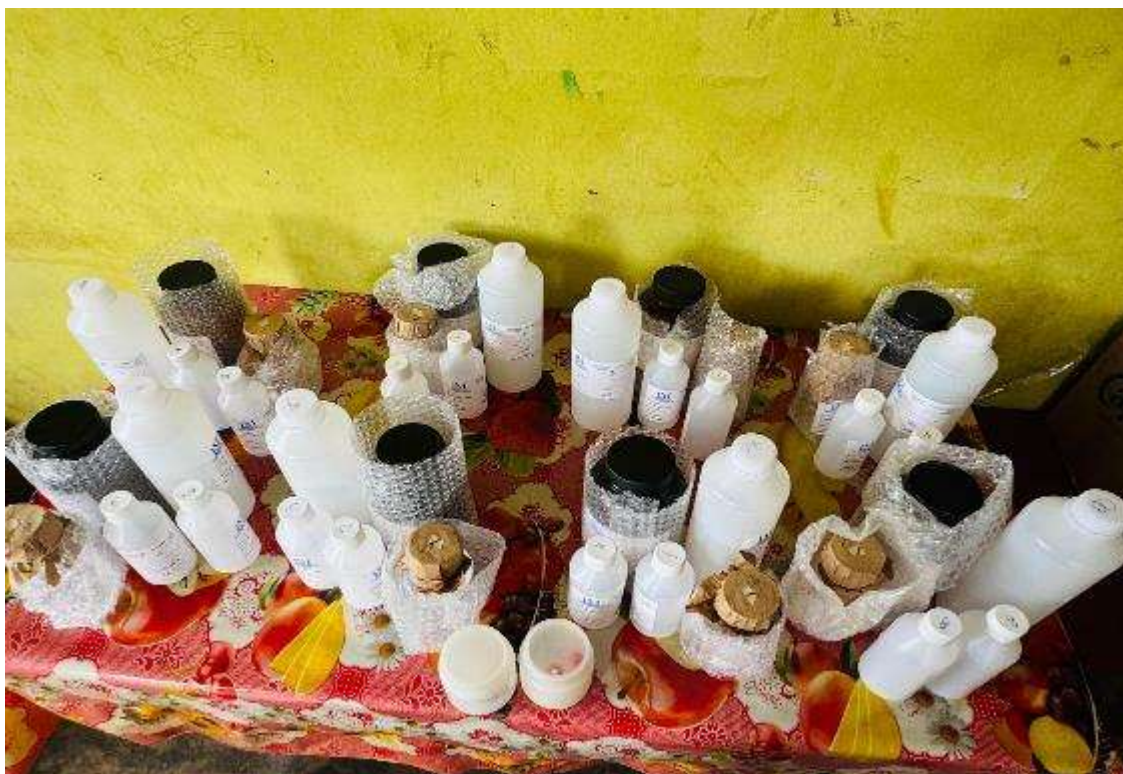
Imagen 01. Instrumentos para recolección de muestras

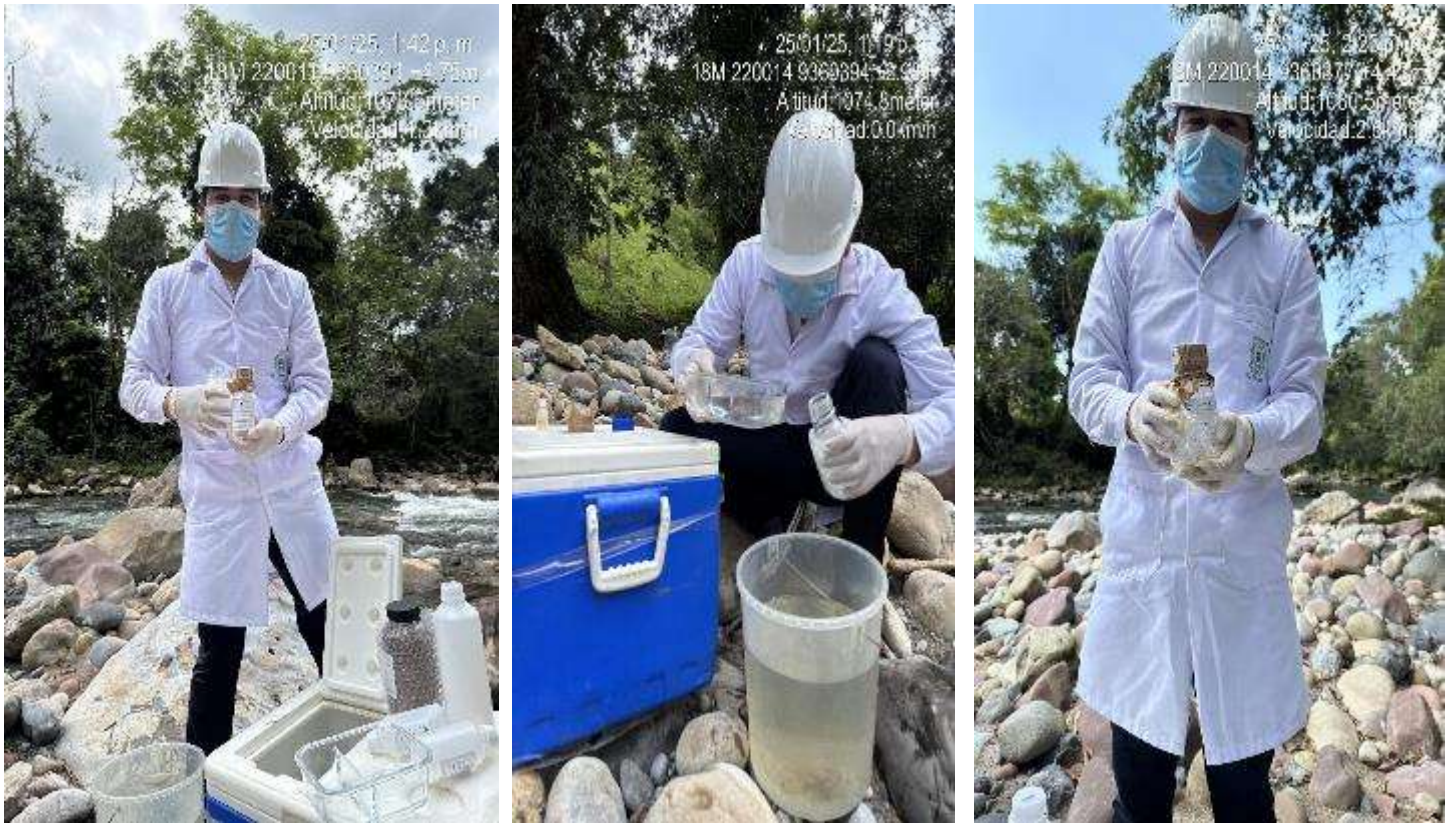
Imagen 02. Recolección de muestra del parámetro Coliforme totales y fecales

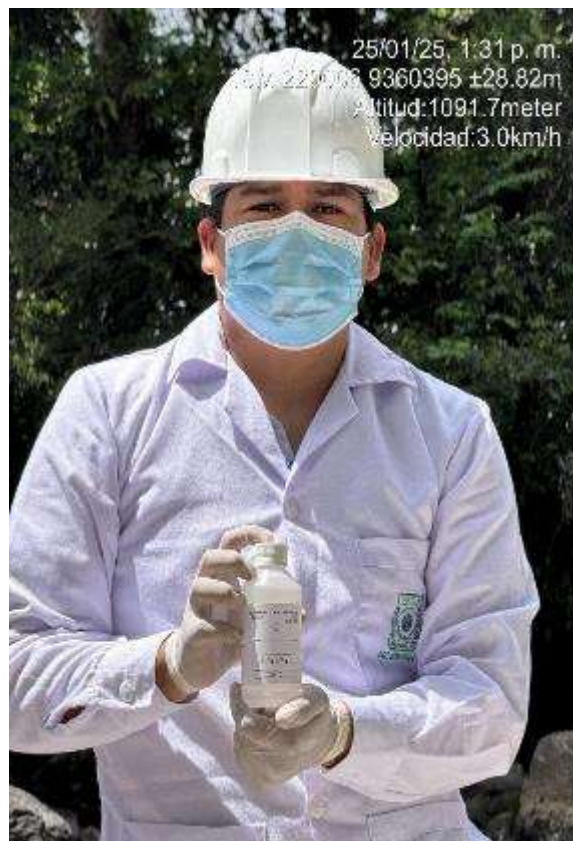
Imagen 03. Recolección de muestra del parámetro Turbidez

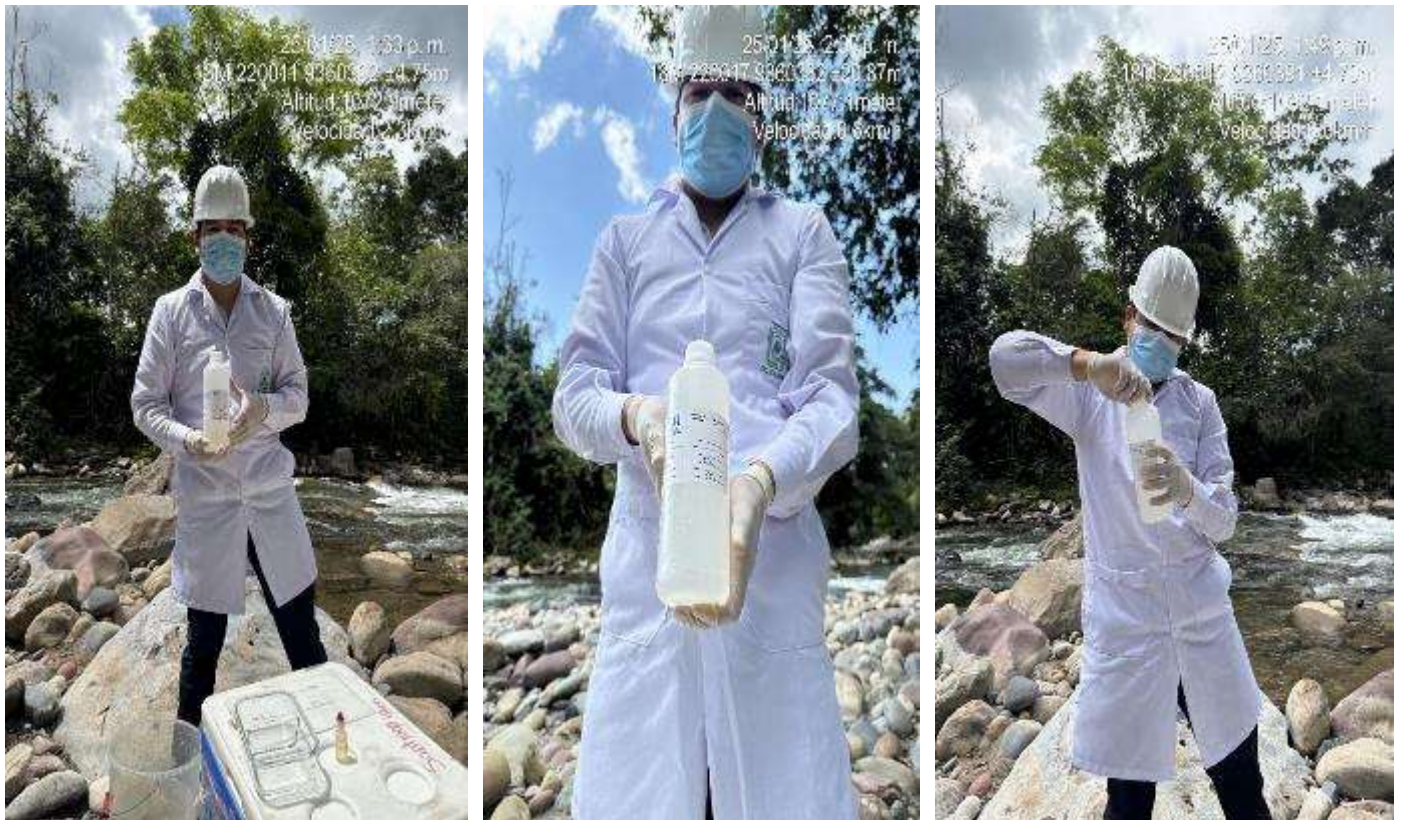
Imagen 04. Evaluación del parámetro Demanda química de oxígeno (DQO)

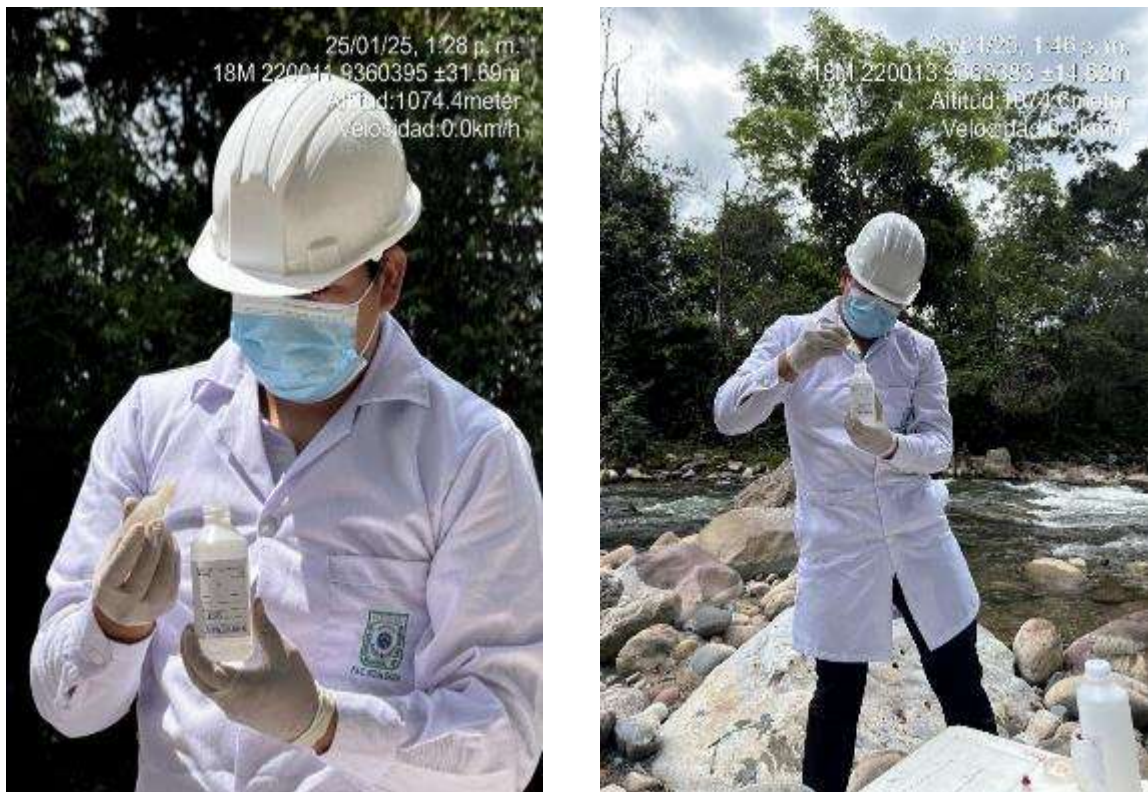
Imagen 05. Evaluación del parámetro Demanda bioquímica de oxígeno (DBO₅).

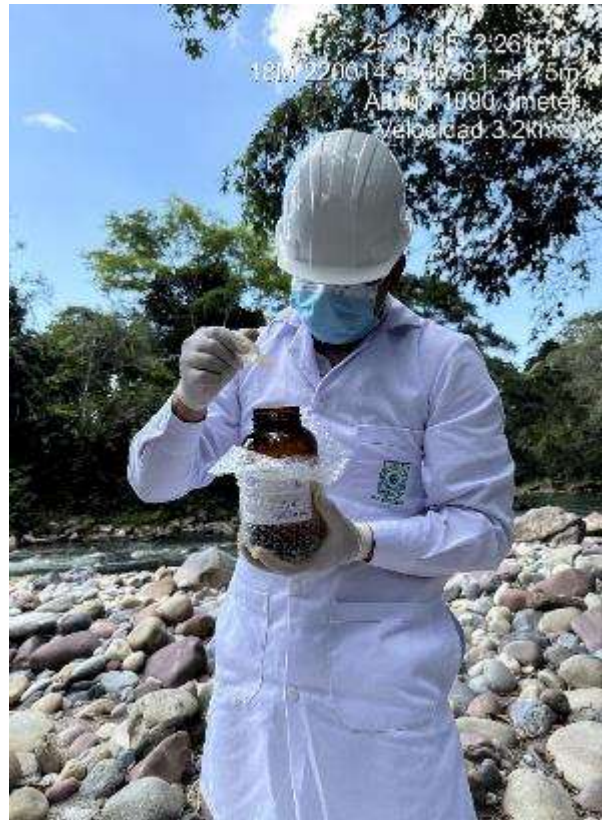
Imagen 06. Recolección del parámetro de aceites y grasas

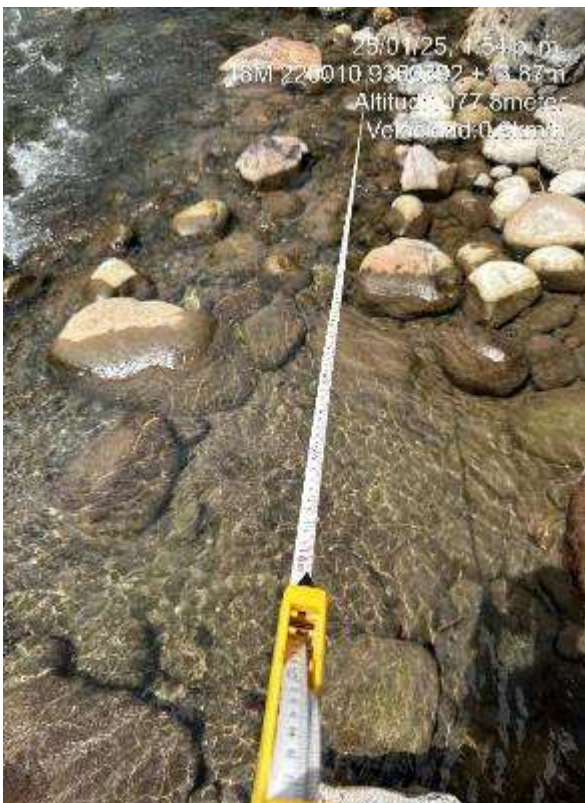
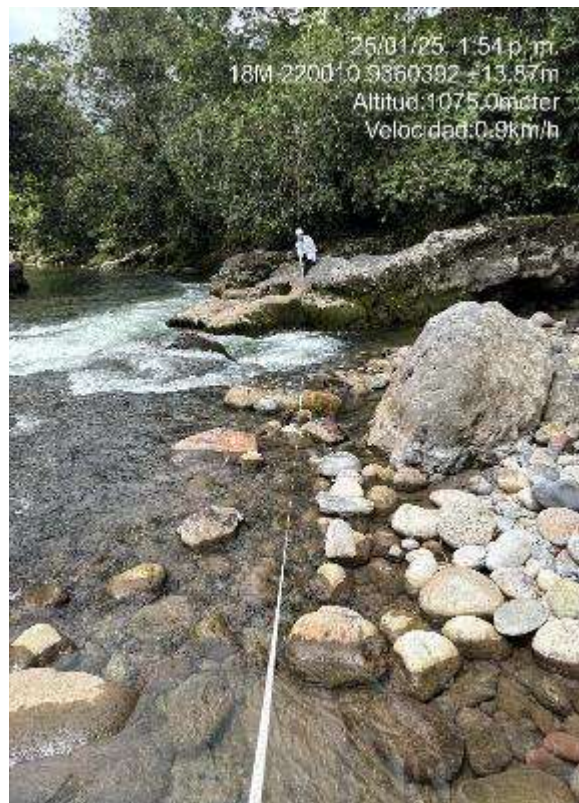
Imagen 07. Medición de 100 metros de río arriba y abajo
