# Identificación de las fallas del asfalto y propuesta de alternativa para acondicionar la transitabilidad del camino vecinal San José de Sisa - Agua Blanca

Tesis

Para optar el título profesional de Ingeniero Civil

**Tarapoto, Perú**

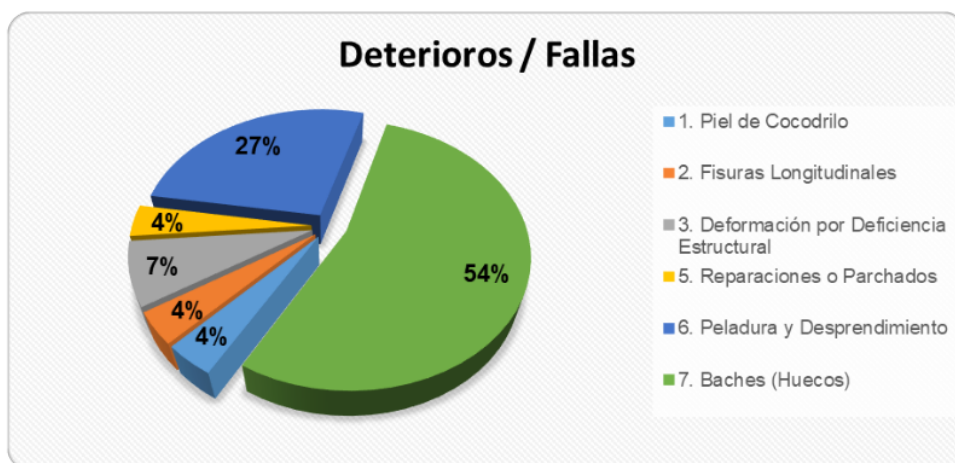
Figura 32. Deterioros / Fallas identificadas del tramo en estudio

Del gráfico se logra determinar que la falla con mayor incidencia viene a ser en primer lugar la falla 7 (Baches), tiene una presencia del 54% del total de las fallas en la vía, en segundo lugar tenemos la falla 6 (Peladura y Desprendimiento) con una presencia del 27% y en tercer lugar se presencia la falla 3 (Deformación por Deficiencia Estructural) con un total del 7% del total de fallas encontrados, asimismo tenemos fallas con menos incidencia que son la falla 1 (Piel de Cocodrilo), falla 2 (Fisuras longitudinales) y falla 5 (Reparaciones o parchados) las cuales presentan cada una de ella el 4% del total de fallas encontradas en el camino vecinal San José de Sisa – Agua Blanca (18 km). Ver Figura 32.

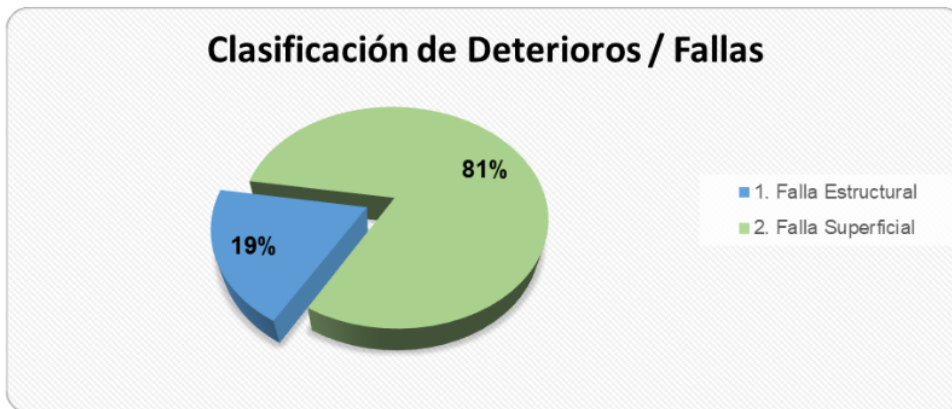
Figura 33. Clasificación de Deterioros / Fallas

Luego de analizar los resultados y clasificar los diferentes deterioros en dos grandes grupos conforme la metodología empleada, tenemos en primer lugar las fallas superficiales que son las más comunes y predominantes porque dentro del estudio realizado representan el 81% del total de fallas encontradas en la vía, asimismo tenemos las fallas estructurales el cual representa el 19% del total de fallas pero que tienen una gran importancia dentro de la vida útil del pavimento ya que para dar solución a este tipo de fallas se requiere de un mayor análisis y estudio de las mismas. Ver Figura 33.

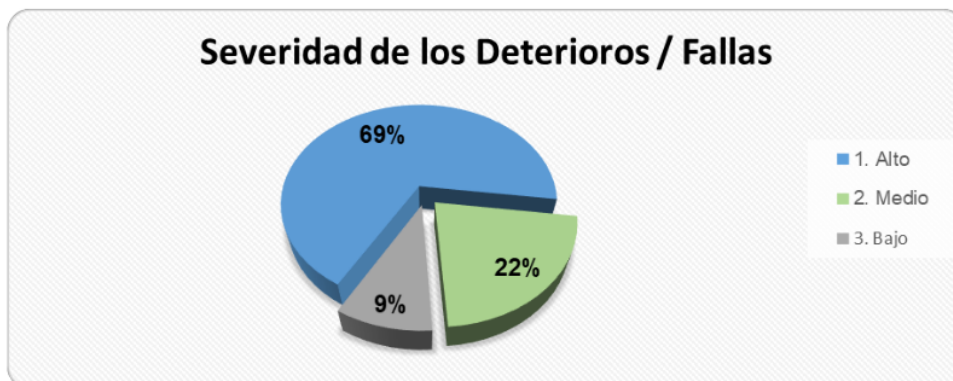
Figura 34. Nivel de Severidad de Deterioros / Fallas

Finalmente, en el siguiente gráfico se logra identificar los niveles de severidad que presentan las diferentes fallas a lo largo del recorrido del tramo en estudio, tenemos una predominancia de fallas con severidad alto con 69%, asimismo fallas de severidad media con 22% y de severidad con nivel bajo del 9%, lo que quiere decir que la vía en varios tramos requiere de reparaciones profundas para su rehabilitación y la mejora de la transitabilidad. Ver Figura 34.
