UNIVERSIDAD NACIONAL DE SAN MARTÍN-TARAPOTO

**Incidencia de las Patologías del Concreto Hidráulico en el Pavimento Rígido Tramo
Plaza de Armas-Jirón Leguía y Jirón San Martín en el distrito de Tarapoto 2018.**

Tesis para optar el título Profesional de Ingeniero Civil

2020

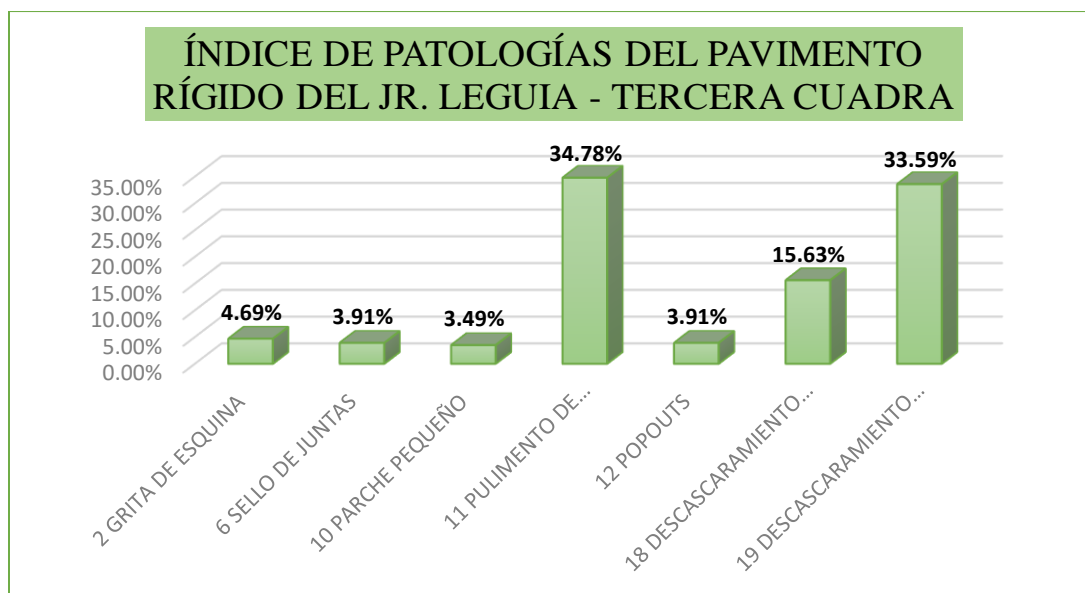
Figura N° 05: Índice de Patologías del pavimento rígido del Jr. Leguía Tercera cuadra

RANGO DE CLASIFICACION DEL PCI		Máximo VRC =	50
RANGO	CLASIFICACION	PCI = 100 - Máximo VRC	
100-85	EXCELENTE	PCI = 100 - 50 =	50
85-70	MUY BUENO		
70-55	BUENO		
55-40	REGULAR	Clasificación =	REGULAR
40-25	MALO		
25-10	MUY MALO		
10-0	FALLADO

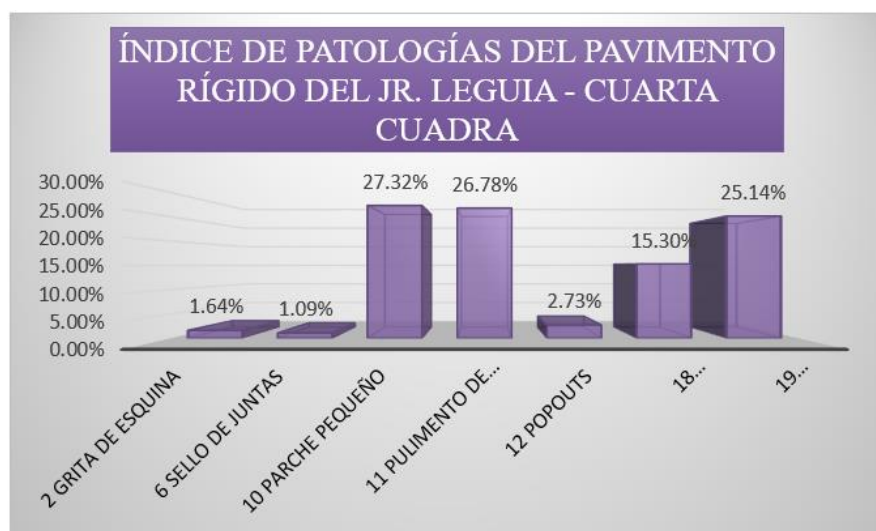
Figura N° 07: Índice de patologías del pavimento rígido del Jr. Leguía Cuarta cuadra

RANGO DE CLASIFICACION DEL PCI		Máximo VRC =	40
RANGO	CLASIFICACION	PCI = 100 - Máximo VRC	
100-85	EXCELENTE	PCI = 100 - 40	= 60
85-70	MUY BUENO		
70-55	BUENO	Clasificación =	BUENO
55-40	REGULAR		
40-25	MALO		
25-10	MUY MALO		
10-0	FALLADO

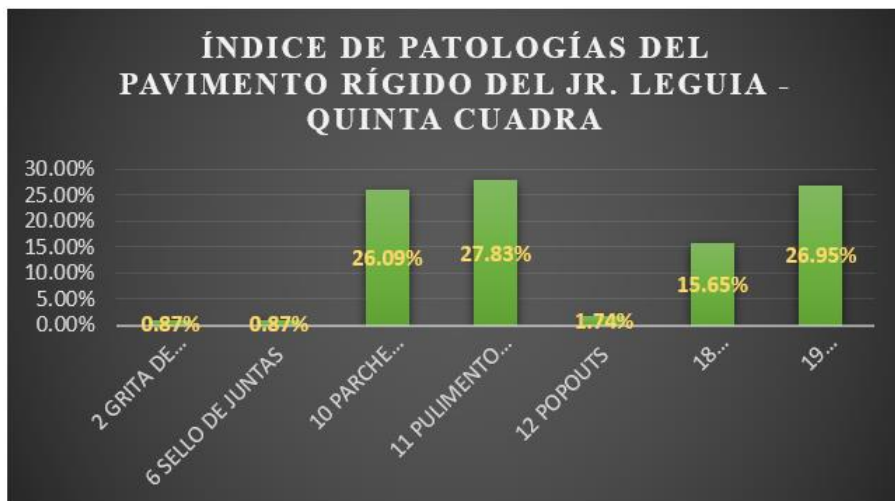
Figura N° 09: Índice de patologías del pavimento rígido del Jr. Leguía Quinta cuadra

RANGO DE CLASIFICACION DEL PCI		Máximo VRC =	44
RANGO	CLASIFICACIÓN	Máximo VRC =	
100-85	EXCELENTE	PCI = 100 – Máximo VRC	
85-70	MUY BUENO		
70-55	BUENO	PCI = 100 – 44 =	56
55-40	REGULAR		
40-25	MALO		
25-10	MUY MALO	Clasificación =	BUENO
10-0	FALLADO
