Tesis

Evaluación de las fallas del pavimento en la carretera Lamas – Shanao y propuesta de solución

2025

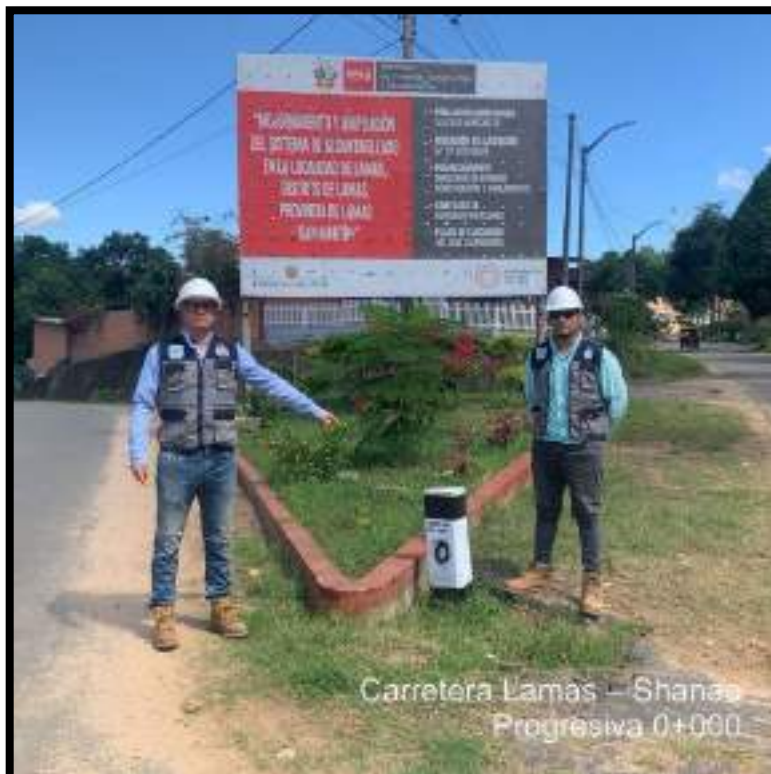
Figura 5

Inicio de carretera Lamas – Shanao.

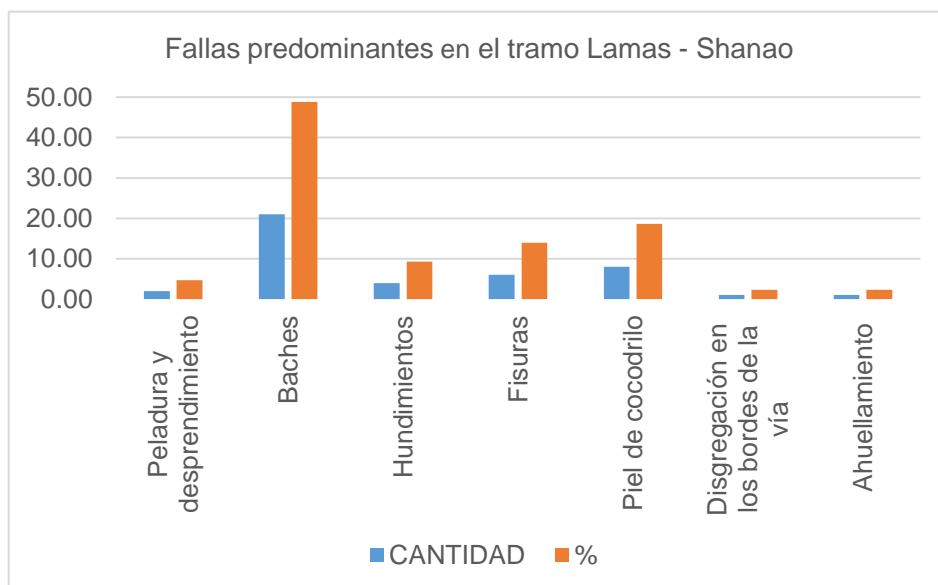
**Figura 27**

N°	TIPO DE FALLAS	CANTIDAD	%
1	Peladura y desprendimiento	2.00	4.65
2	Baches	21.00	48.84
3	Hundimientos	4.00	9.30
4	Fisuras	6.00	13.95
5	Piel de cocodrilo	8.00	18.60
6	Disgregación en los bordes de la vía	1.00	2.33
7	Ahuellamiento	1.00	2.33

Resumen de las fallas encontradas en el tramo de ejecución
