Tesis

# **Evaluación de fallas superficiales en el pavimento flexible de la Avenida Circunvalación cuadra 1 al 20 Tarapoto**

**Tarapoto, Perú**

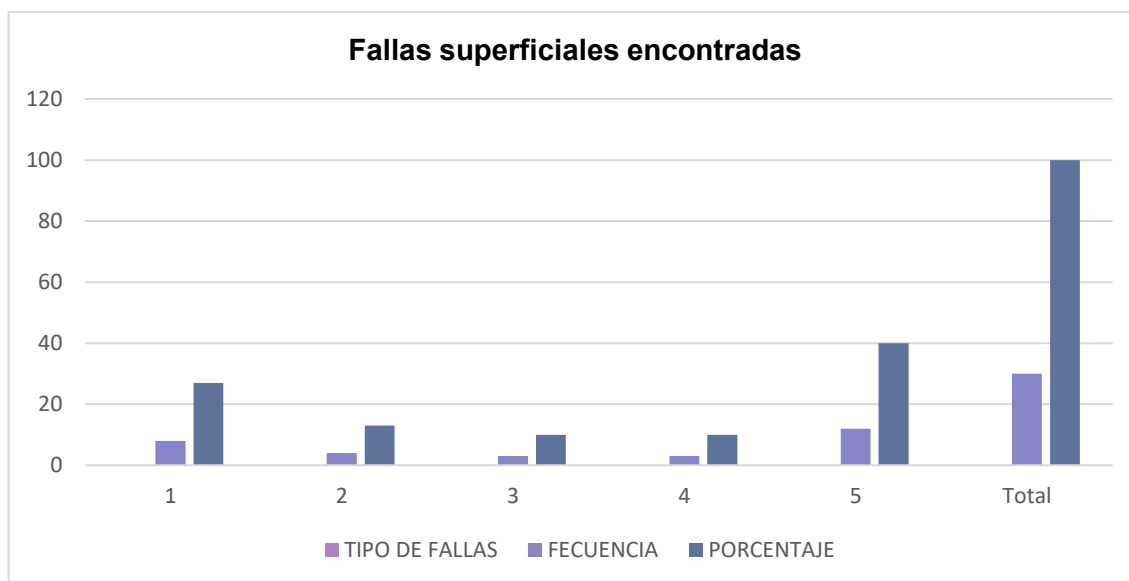
**Figura 3**  
*Diagrama de fallas superficiales*  
*Nota:* Elaboración propia

N°	TIPO DE FALLAS	FRECUENCIA	PORCENTAJE
1	Piel de cocodrilo	8	27
2	Fisuras	4	13
3	Desprendimientos	3	10
4	Hundimiento	3	10
5	Baches	12	40
<b>Total</b>		<b>30</b>	<b>100</b>

El cuadro muestra la distribución de diferentes tipos de fallas observadas en una superficie pavimentada, clasificadas por frecuencia y porcentaje de ocurrencia. A continuación, se describe cada categoría:
