**Fallas superficiales que afectan la transitabilidad
de la carretera Arq° Fernando Belaúnde Terry,
tramo Caspizapa – San Hilarión, Picota - San
Martín**

Fallas superficiales que afectan la transitabilidad de carretera Arq° Fernando Belaúnde Terry, tramo Caspizapa – San Hilarión, Picota - San Martín.

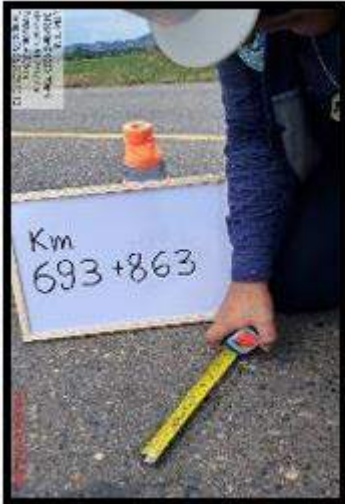
Km 693 + 863

c. Fisuras en Arco
