Tesis

**Fallas superficiales que afectan la transitabilidad
de la carretera Arq° Fernando Belaúnde Terry,
tramo Caspizapa – San Hilarión, Picota - San
Martín**

Fallas superficiales que afectan la transitabilidad de carretera Arq° Fernando Belaúnde Terry, tramo Caspizapa – San Hilarión, Picota - San Martín.

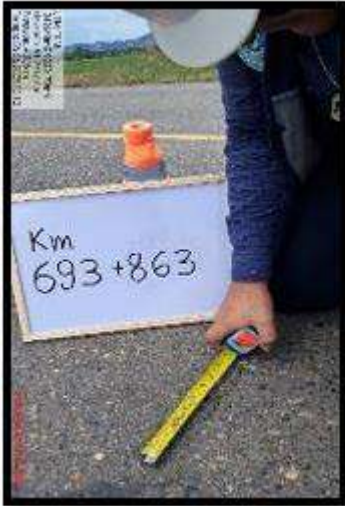
Km 693 + 863

c. Fisuras en Arco
